Situatie milieuhygiënische kwaliteit landbodem Grimburgwal tpv ingezakte kademuur.

Gegevens uit het volgende rapport:
'Verkennend bodemonderzoek grachtenmasten Amsterdam, Rapport stadsdeel Centrum', van BK-ingenieurs, met nummer 164851, van 22 maart 2017.

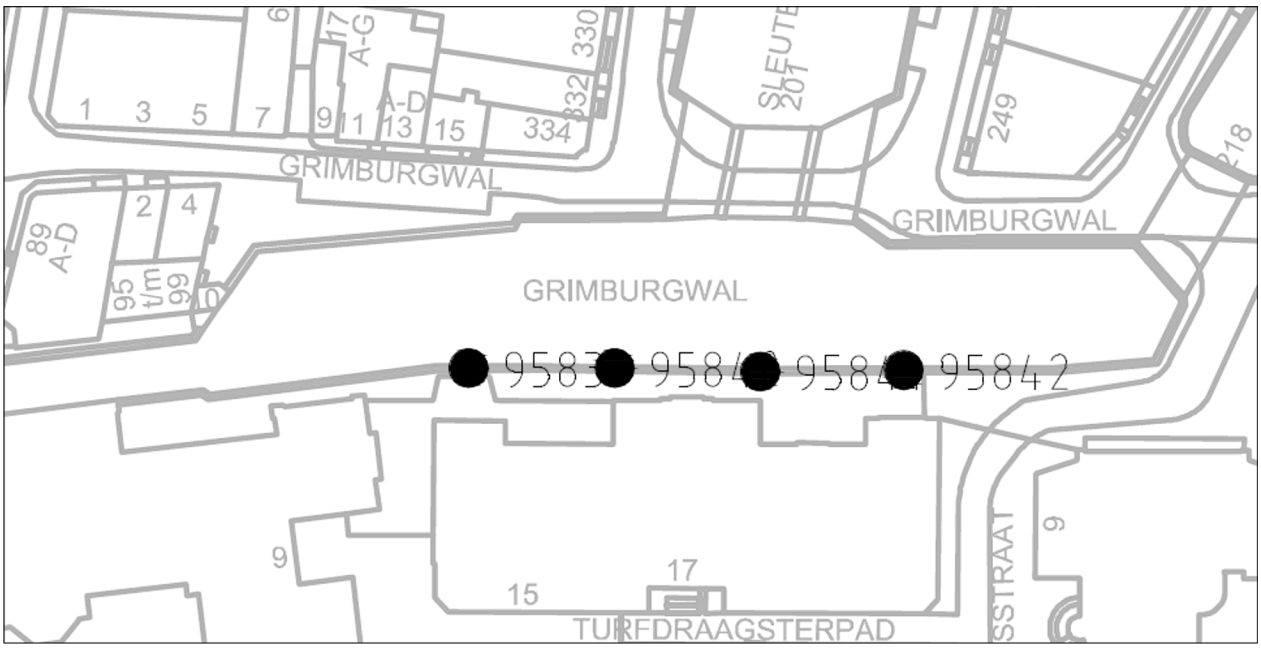
Er zijn 4 boringen ter plaatse van de kademuur geplaatst en onderzocht als landbodem.

Grimburgwal boring: 95839 monster C-M76 7-70 Niet toepasbaar
Grimburgwal boring: 95840 monster: C-M76 7 95 Niet toepasbaar
Grimburgwal boring: 95841 monster C-M76 7 110 Niet toepasbaar >I W* 1T (uitsplitsing Zink 1300 mg/kg.ds, pagina 385 onderzoek BK)
Grimburgwal boring: 95842 monster C-M76 7 115 Niet toepasbaar
Mengmonster C-M76 resultaat op pagina 428, rapport BK.
Som PCB 129,1 (>I)

Uitsplitsing op zink en PCB
PCB blijkt in afzonderlijke monsters niet sterk verontreinigd.
Zink in boring 95841 sterk verhoogd.
Onze conclusie: hele onderzochte traject is ter plaatse van boring 95841 sterk verontreinigd met zink.

Ondertussen contact gehad met Waternet, 1300 mg/ kg is matig verontreinigd!
De interventiewaarde van zink in de waterbodem is 2000 mg/kg.ds

De ingezakte grond in de gracht kan dus als zijnde klasse B slib worden afgevoerd.
