SALVERDA
BOUW

Opnamerapport restauratie mockup gevelrestauratie

Project
S04622 ARTIS Aquarium AMSTERDAM

Referentie
2209-09494

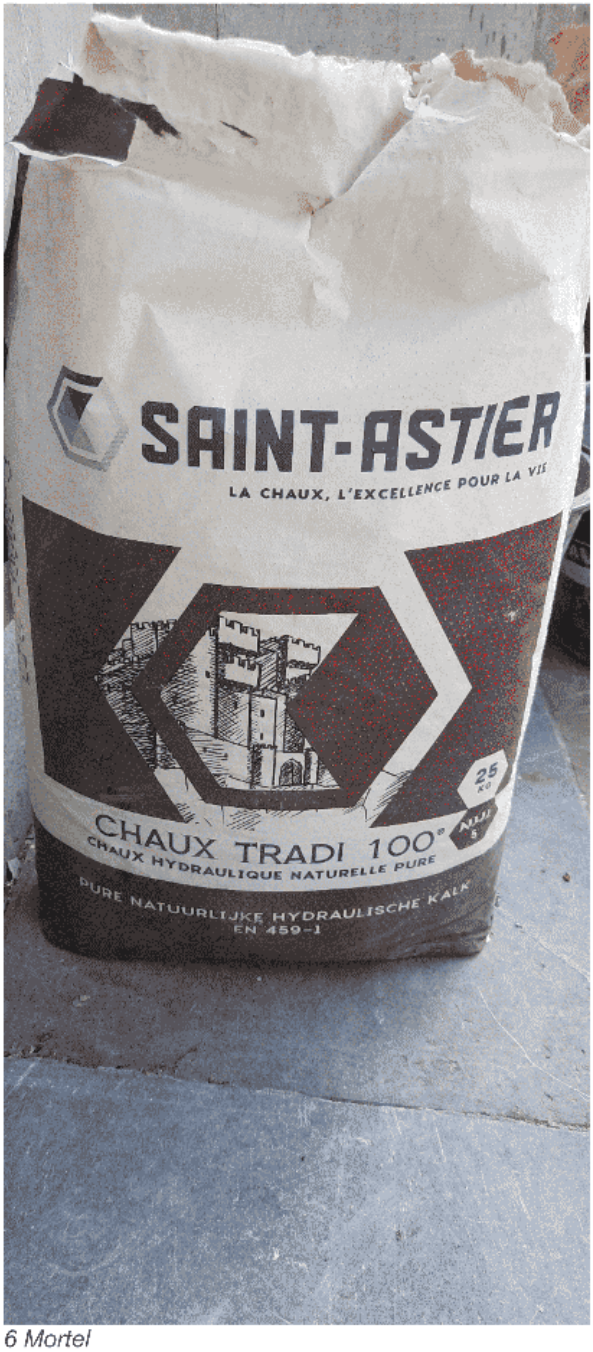
6 Mortel

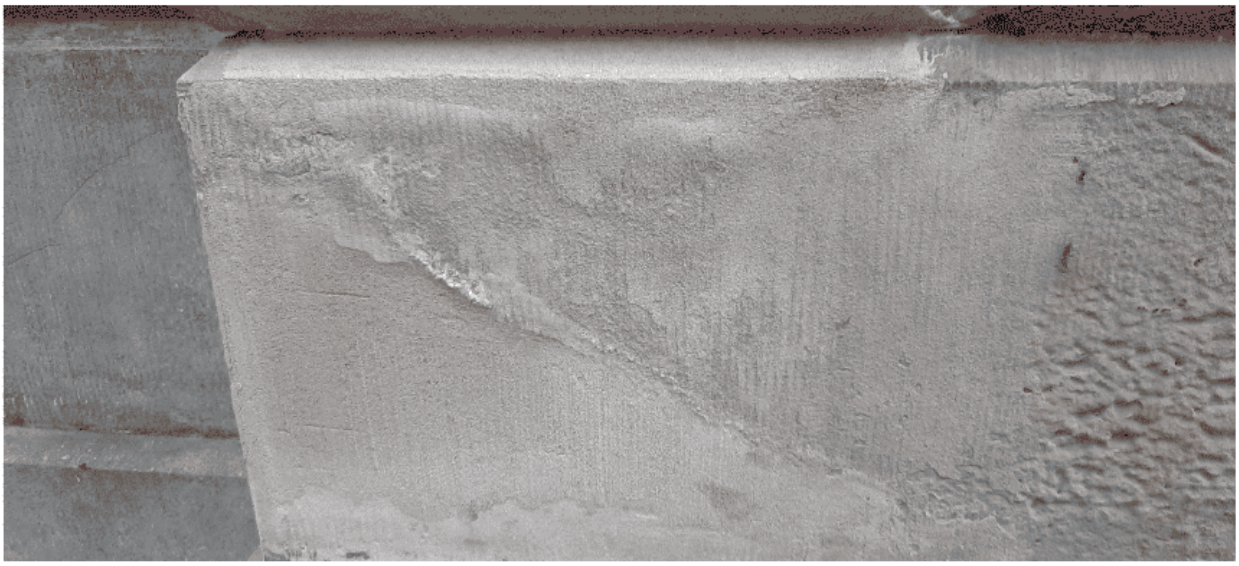
7Mortelreparatie na dag 1 (let op zout uitbloei)

8 Luchtgommen op halve blok

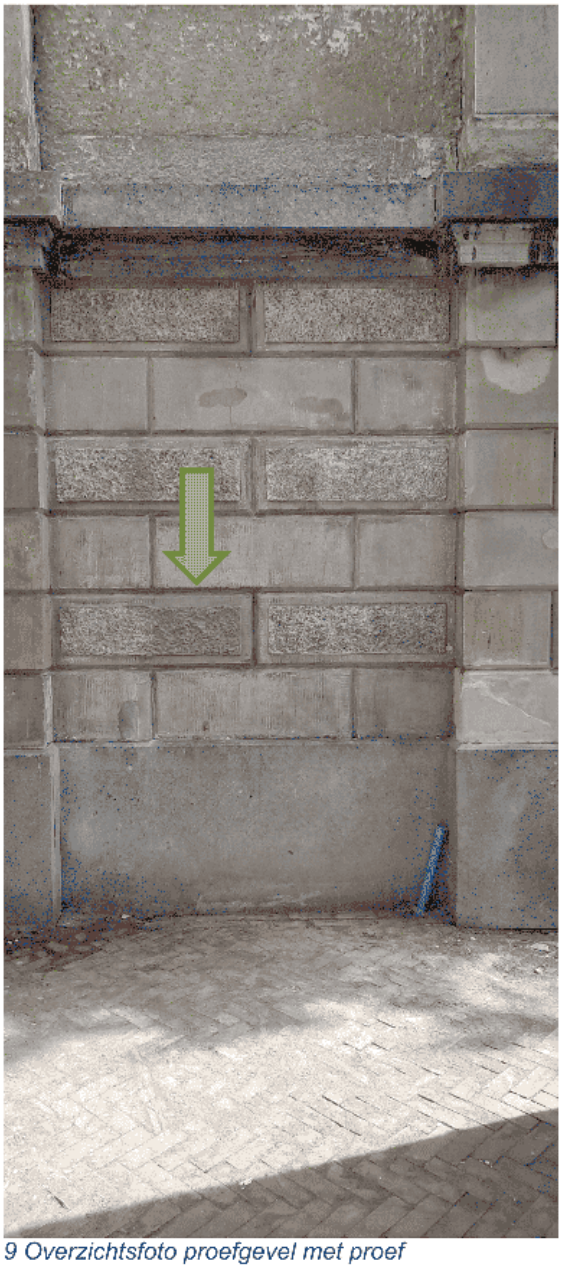
Portland – zilverzand reparatie. Afgekeurd. Frijnslag komt niet overeen met wat in oorspronkelijke is aangebracht.

9 Overzichtsfoto proefgevel met proef

10 Detailfoto resultaat

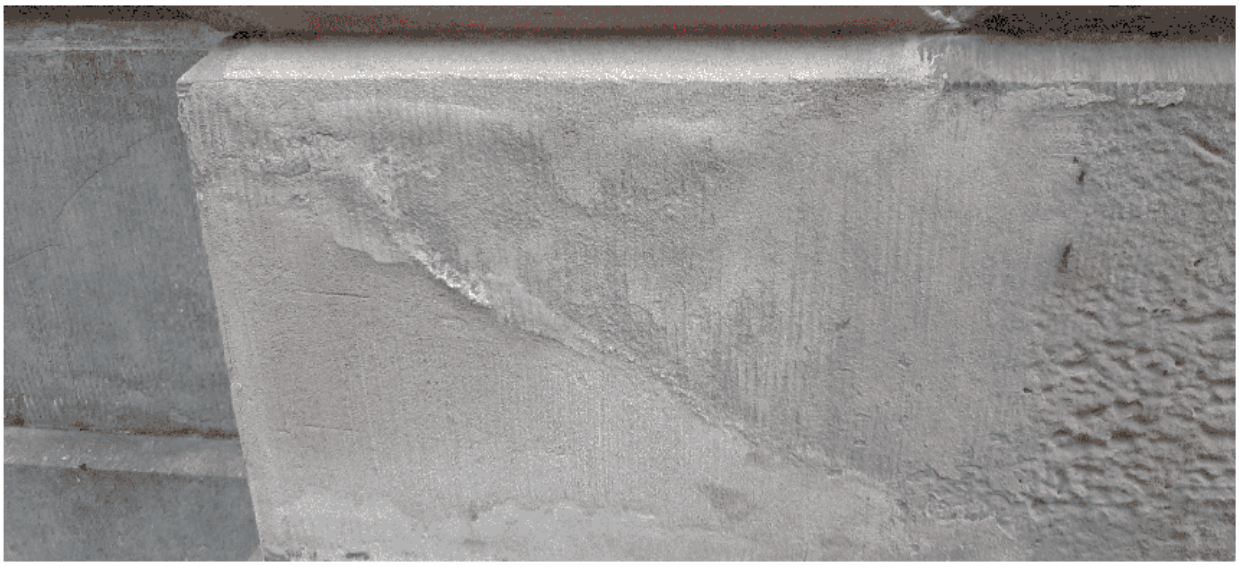
Het luchtgommen reinigt te intensief. Hier moet behoudender gereinigd worden. -> zie ook vervolg mock-up gevel.

Kleur mortel nog niet bevredigend. Komt dit door droogtijd (te kort?) aandachtspunt bij mengverhouding en het (bij)kleuren in de vervolgreparaties.
