THERMOHYGRISCH ONDERZOEK

Versie 01 - 23-01-2025

1 INLEIDING

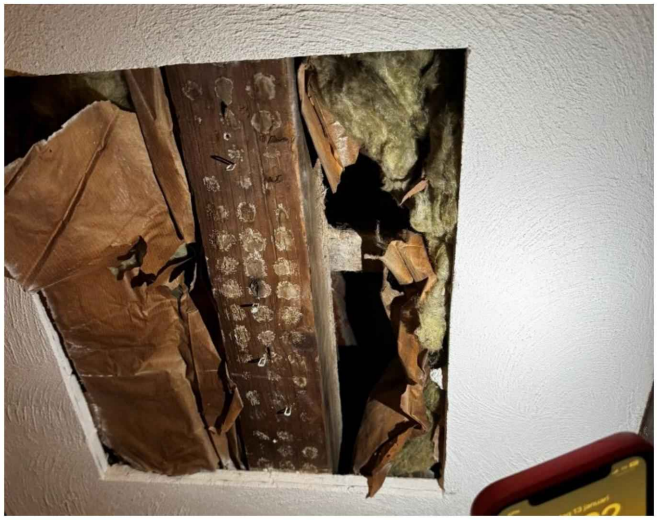
Figuur 1: foto van huidige situatie hellend dak

In de foto is te zien dat er achter de gipsplaten direct de sporen van het dak zichtbaar zijn welke de verticale liggers zijn. De dakpannen zijn vervolgens opgehangen aan de

pannelatten die over de sporen heen gespannen zijn. Tussen de sporen is minerale wol isolatie gebracht. Als je je hand door het gat steekt is er direct een tocht voelbaar. De huidige isolatie is verder in slechte staat en dient vervangen te worden, ook wordt aangeraden om het dak luchtdicht af te werken zodat tocht voorkomen wordt. Voor de renovatie dienen thermohygrische maatregelen te worden genomen voor een goed en gezond binnenklimaat.

- Schuin dak - traditioneel pannendak | isolatie PIR binnenzijde.

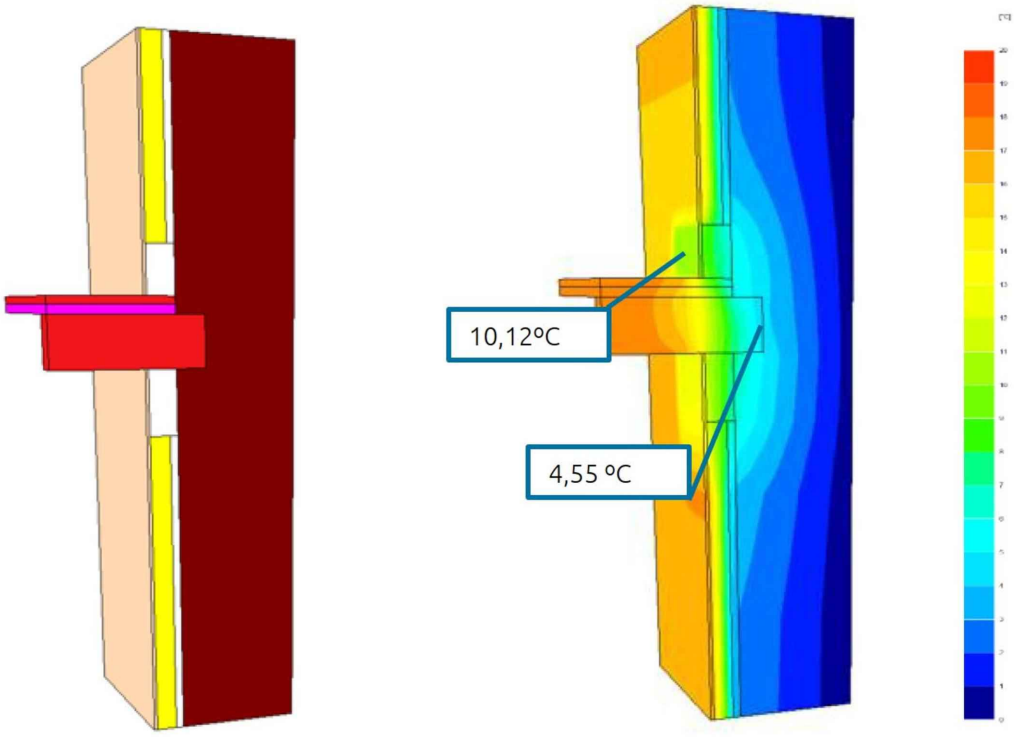
Figuur 2: Berekeningsresultaat detail – vloerdetail ter plaatsen van verdiepingsvloer

Dor het plaatsen van een geïsoleerde voorzetconstructie zal de buitengevel (metselwerk) kouder worden en zal, ter plaatse van de balkkoppen, de temperatuur lager

liggen ten opzichte van de bestaande situatie. Tevens zal droging naar binnen toe beperkter zijn ten opzichte van de bestaande situatie. Hierdoor kan een kritische situatie ontstaan ten aanzien van het ontstaan van vochtproblemen (met mogelijk houtrot tot gevolg). Om aantasting van de balkkoppen te voorkomen kan het volgende worden overwogen:

Bij deze optie bedraagt de berekende min. binnenoppervlaktetemperatuur To;i = 10,12 ºC. Deze temperatuur is hoger dan de vereiste minimumtemperatuur cf. het Bouwbesluit (9 °C). Bij de balkkop is de temperatuur To;i = 4,55 ºC en te laag. Om vochtproblemen te voorkomen dient een dampremmende laag aan de binnenzijde (ter plaatse van de plaatafwerking) zorgvuldig aangebracht te worden

Gezien de bestaande situatie hebben de opties 1 en 2 voor het onderhavige project niet de voorkeur (economisch/ uitvoeringstechnisch/ esthetisch). Optie 3 met een capillair actief isolatiesysteem is voor kritische situaties sterk aan te bevelen, maar is thermisch en economisch gezien veel ongunstiger (Rc ca. 0,75 m2K/W en ca. 3-4 x duurder dan een voorzetwandconstructie). Vooralsnog wordt optie 5 geadviseerd met voorzetwanden. Zie onderstaand figuur voor het thermohygrisch model.

- Isolatie (voorzetwand) tot ca. 100-200 mm aan de boven en zijkanten van de balkkop vrijhouden;
- Binnenzijde voorzetwand voorzien van zorgvuldig aangebrachte dampremmende laag;
- Scheuren in houten balken afsmeren met dampdichte pasta - Blowerproof liquid, Delta Liquixx o.g. over een lengte van 1 m vanaf buitengevel.

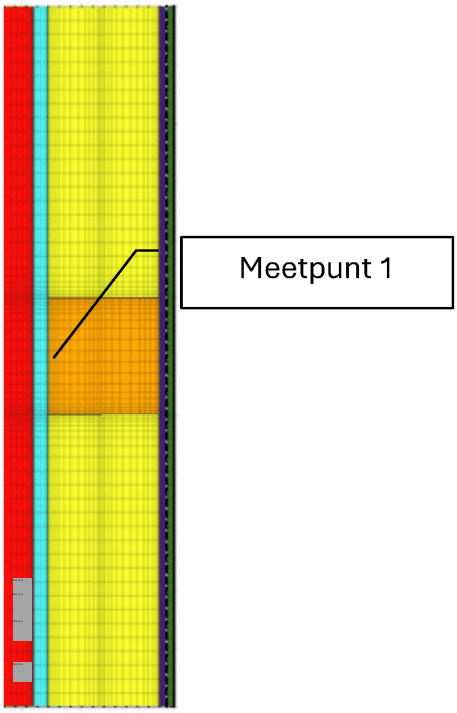
▪ Meetpunt 1 | sporen.

Er is mogelijk kritisch punt in de constructie op de grensvlakken:

Warmtegeleidingscoëfficiënt [W/(m · K)]	Vochtgehalte [kg/m3]	*T [°C]*	*RV [%]*	*Vochtgehalte [%] Max. in hout 21%*	
Half jan. (9072 uur)	75	4,7	81	17,6	√
Half aug. (14148 uur)	74,5	22,7	78	17,0	√

Het vochtgehalte in de sporen blijft binnen de kritische grens.
