# NIV0102 - Nieuwe Vaart, rak 01-02

Rapportage instandhoudingsinspectie en conditiemeting NEN2767-4

**projectnr.** 405934.13
**revisie** 1.0
**14 december** 2016

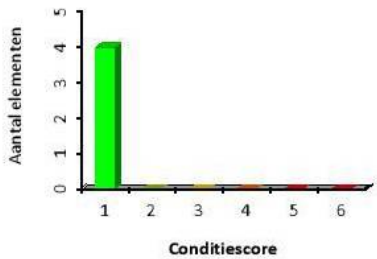
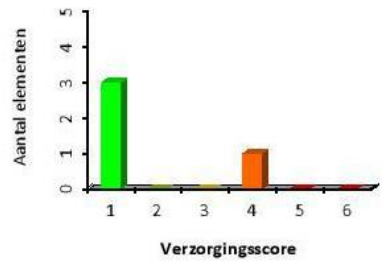
**Algemene bevindingen inspectie**
