HIJ0103 - Het IJ, rak 01-03

Rapportage instandhoudingsinspectie en conditiemeting NEN2767-4

projectnr. 405934.13
revisie 2.0
22 maart 2017

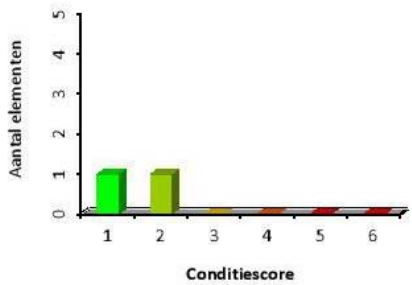
Kerende constructie			2
Kerende constructie, Algemeen			1
Glooiing			2
Verwering	Serieus Laag	10-30%	1

De voegen van de basalt glooiing zijn uitgesleten / uitgespoeld.

Hersteladvies:	Geen herstel noodzakelijk
Herstelkosten:	-
Planjaar:
