Situatie milieuhygiënische kwaliteit landbodem Grimburgwal tpv ingezakte kademuur.

Gegevens uit het volgende rapport:
'Verkennend bodemonderzoek grachtenmasten Amsterdam, Rapport stadsdeel Centrum', van BK-ingenieurs, met nummer 164851, van 22 maart 2017.

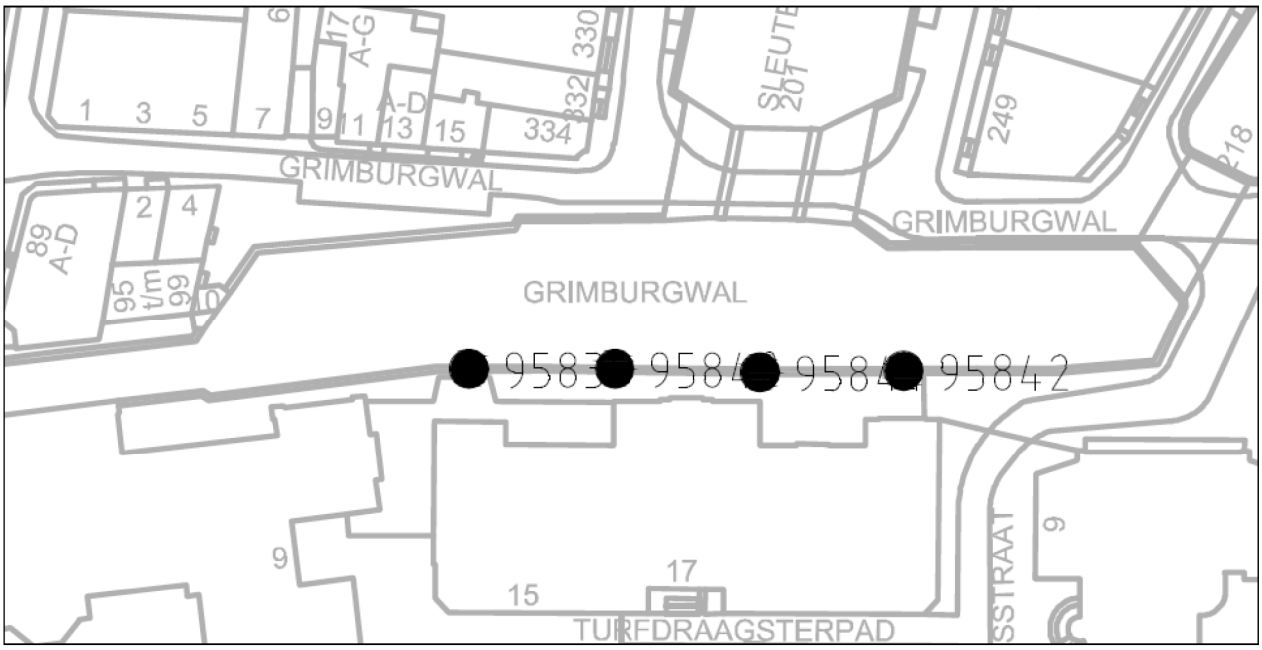
Er zijn 4 boringen ter plaatse van de kademuur geplaatst en onderzocht als landbodem.

Grimburgwal boring: 95839 monster C-M76 7-70 Niet toepasbaar
Grimburgwal boring: 95840 monster: C-M76 7 95 Niet toepasbaar
Grimburgwal boring: 95841 monster C-M76 7 110 Niet toepasbaar >IW* 1T (uitsplitsing Zink 1300 mg/kg.ds, pagina 385 onderzoek BK)
Grimburgwal boring: 95842 monster C-M76 7 115 Niet toepasbaar
Mengmonster C-M76 resultaat op pagina 428, rapport BK.
Som PCB 129,1 (>I)

Uitsplitsing op zink en PCB
PCB blijkt in afzonderlijke monsters niet sterk verontreinigd.
Zink in boring 95841 sterk verhoogd.
Onze conclusie: hele onderzochte traject is ter plaatse van boring 95841 sterk verontreinigd met zink.

Dat ligt nu dus in de gracht.

Ondertussen contact gehad met Waternet, 1300 mg/ kg is matig verontreinigd!
De interventiewaarde van zink in de waterbodem is 2000 mg/kg.ds

De ingezakte grond in de gracht kan dus als zijnde klasse B slib worden afgevoerd.
