IBA analyse instorting Grimburgwal Amsterdam
[redacted]

Inspectietekening :
Risicokaart

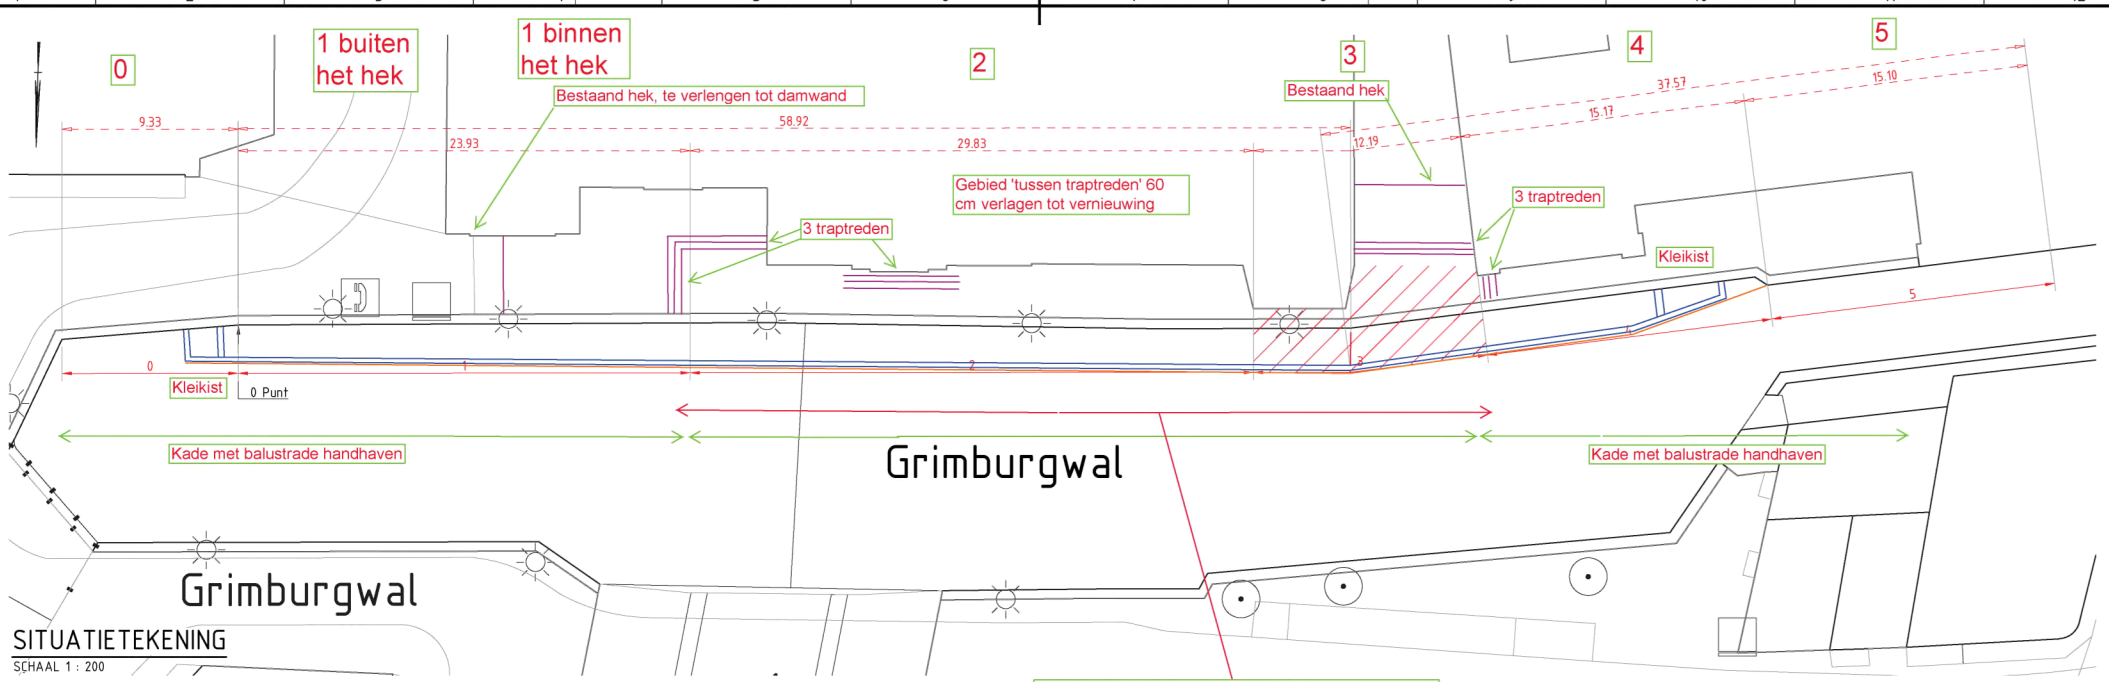
Bevindingen	
Schadesectie	
0	(-9.33 - 0m) Handhaven
1	(0 - 23.90 m) Niet handhaven
2	(23.90 - 53.80 m) Schade zone
3	(53.80 - 66 m) Verhoogt risico op instorten, niet handhaven Deel 3 gecontroleerd verwijderd
4	(66 - 81.43m) Niet handhaven
5	(81.43-96.53m) Handhaven

Tijdelijk verminderd oppervlak water:
42 m lang en 2 m breed = 84 m2 wordt onttrokken gedurende de levensduur van de veiligheidconstructie
Het overige gedeelte wordt aangevuld tot 10 cm onder de waterlijn.

Dubbele gording Azobé hoogtexbreedte = 200*150 gemonteerd in UNP240.
Waterstand NAP-0,40 m
Onderste balk van NAP-0,20 tot NAP.
Bovenste balk van NAP+0,40 tot +0,60
'Vrije' stukje rechts te versterken met HEB160.

Damwand veiligheidsconstructie
Midden damwand op 2 m uit bestaande kade.
Bovenzijde NAP+0,70 m.
AZ-profielen.
Lengte en profiel volgt zsm.
Aan beide zijden af te sluiten met kleikist.

Inrichting terrein met veiligheidsconstructie
Gordingen en stempels op andere schets.

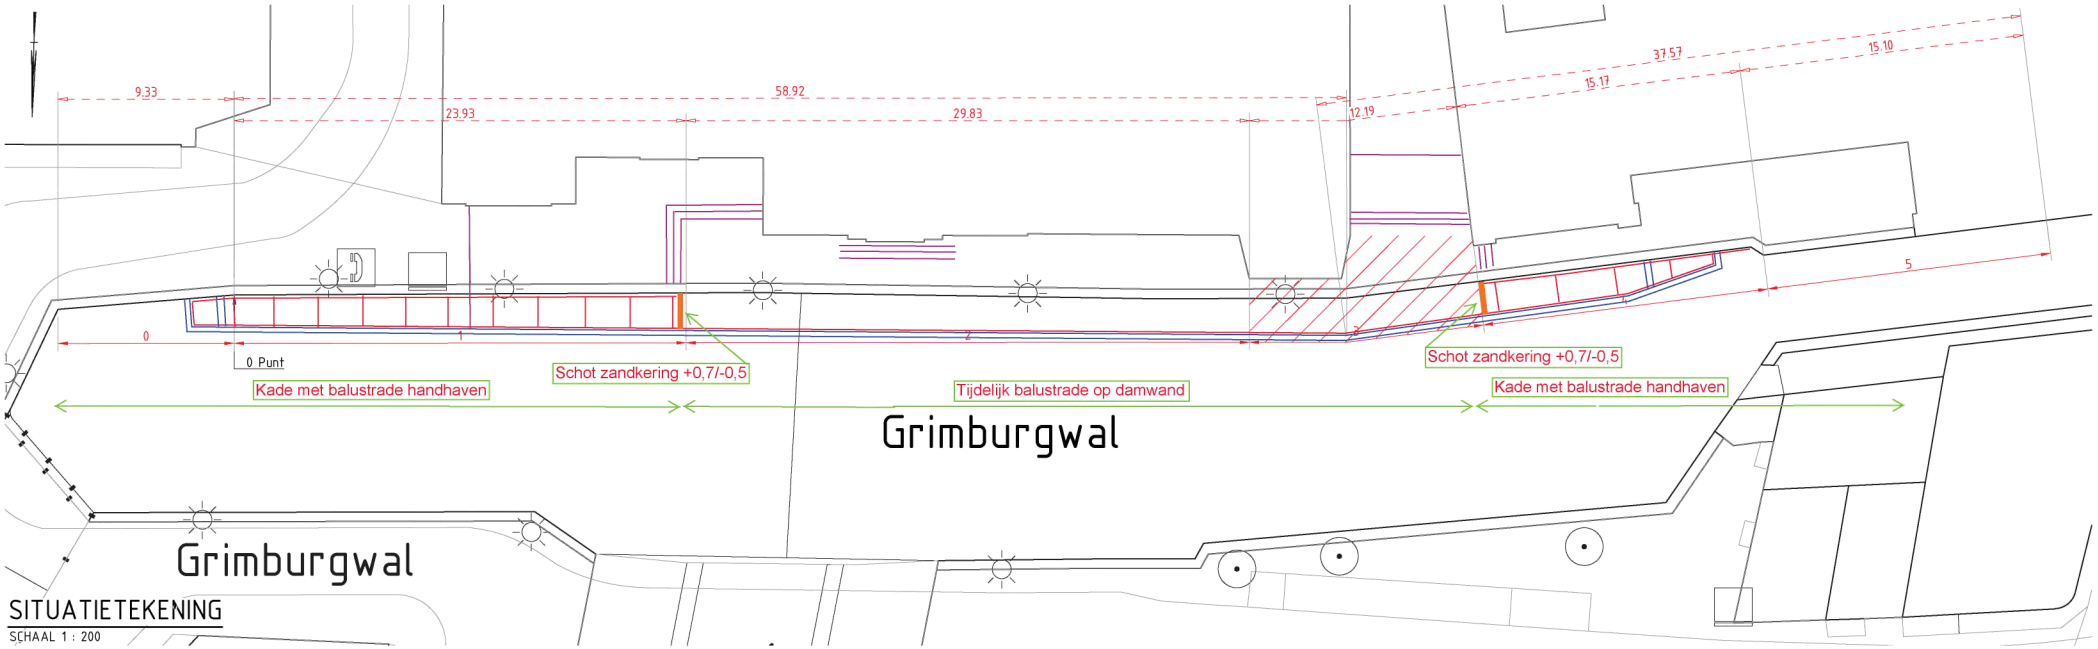
Bevindingen	
Schadesectie	
0	(-9.33 - 0m) Handhaven
1	(0 - 23.90 m) Niet handhaven
2	(23.90 - 53.80 m) Schade zone
3	(53.80 - 66 m) Verhoogt risico op instorten, niet handhaven
4	(66 - 81.43m) Niet handhaven
5	(81.43-96.53m) Handhaven

Gordingen en stempels HEB300, neergelegd als H. S355.
Ter plaatse van ingestort gedeelte alleen gording langs de damwand

Damwand veiligheidsconstructie
Midden damwand op 2 m uit bestaande kade.
Bovenzijde NAP+0,70 m.
AZ-profielen.
Lengte en profiel volgt zsm.
Aan beide zijden af te sluiten met kleikist.

Gordingen en stempels
Inrichting terrein op andere schets
