Gemeente Amsterdam

LLG0101
Verzoek tot vervanging kademuur Leliegracht (geheel)

Aan	[redacted]
Opgesteld door	
Controle door	
Kenmerk	-
Datum	4 december 2018

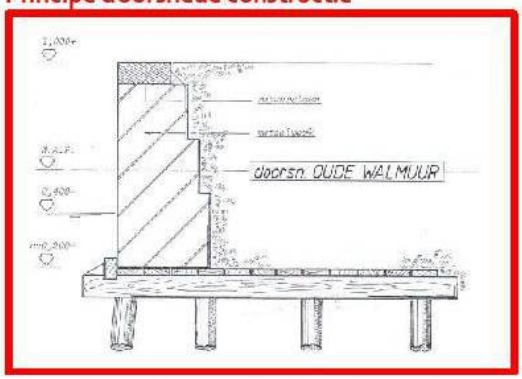
Figuur 3: Principe doorsnede constructie te vervangen rak

Identificatie rak	
Raknummer	LLG0101
Aangelegen water	Leliegracht
Aangelegen straat	Leliegracht 2 t/m 34
Totale lengte rak	98 m
Te vervangen rakdeel (geheel)	
Lengte	98 m
Bouwjaar	Onbekend (geen archieftekeningen beschikbaar)
Tussen	Brug 53 en brug 21
Constructie	Gemetselde gewichtsmuur op houten palen (bron duikonderzoek)
Te behouden rakdeel (geen)	
N.v.t.

- Vervanging door een betonnen L-wand op boorpalen gebouwd in een tijdelijke bouwkuip;
- Gevoelig binnenstedelijk gebied;
- Moeilijk bereikbaar en kleine werkruimte;
- Herinrichting maaiveld en vervanging riool;
- Reeds aanwezige damwand in het water.
