Gemeente
Amsterdam

NHG0401
Verzoek tot vervanging kademuur
Nieuwe Herengracht (volledig)

Aan	(Assetmanager VOR)
Opgesteld door	(Onderzoek en advies kademuren IB)
Controle door	(Onderzoek en advies kademuren IB)
Kenmerk	-
Datum	28 november 2018

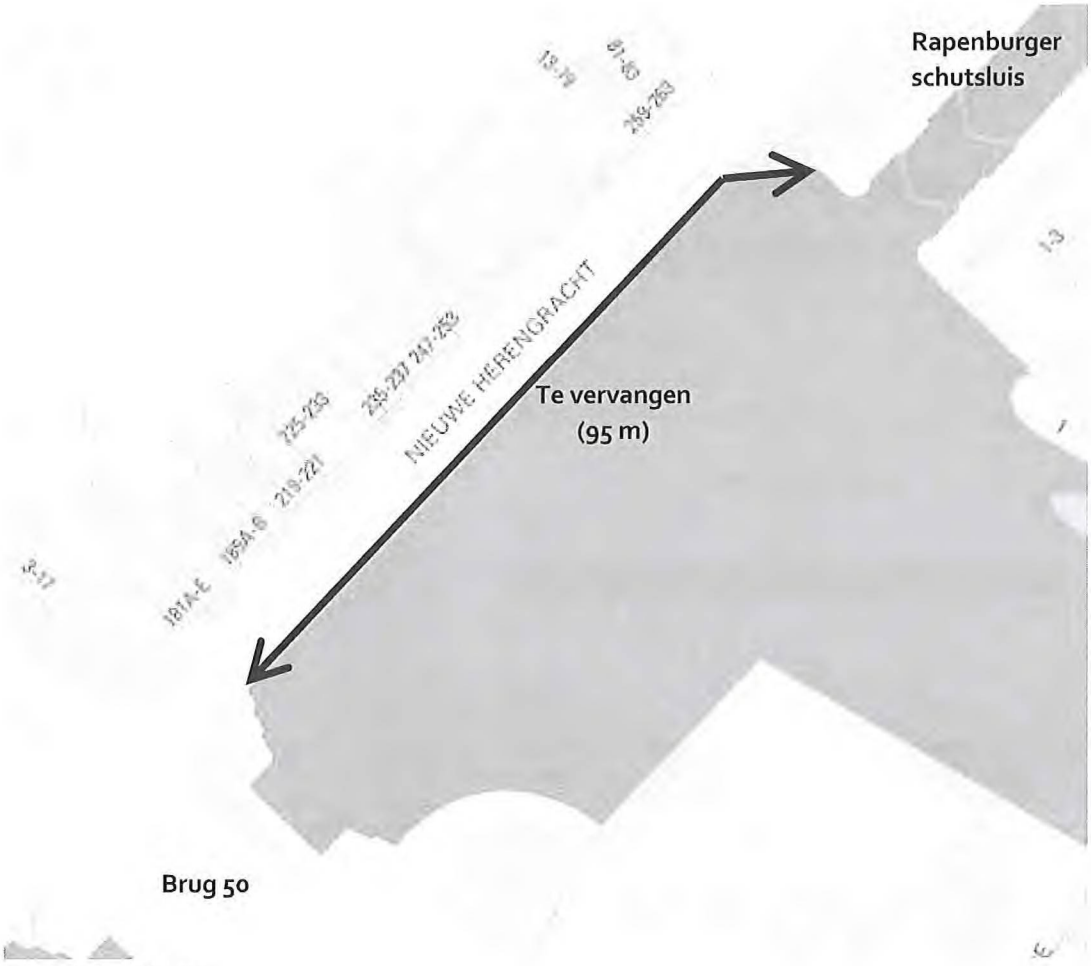
Figuur 1: Locatie rak

De kademuur van het rak NHG0401 is 95,m lang en gelegen aan de Nieuwe Herengracht. De kade ligt ter hoogte van de huisnummers 181 t/m 263 en bevindt zich tussen de brug 50 en de Rapenburgerschutsluis. Dit rak dient volledig vervangen te worden. Voorliggende document legt de onderbouwing van en het besluit tot vervanging van deze kademuur vast.

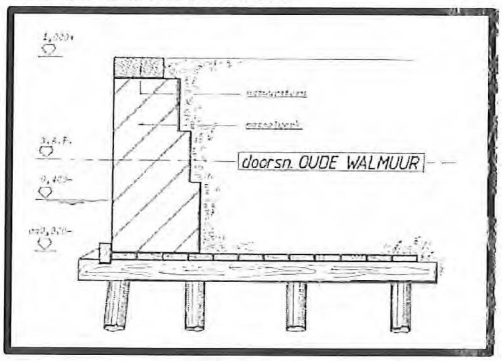
Figuur 2: Vermoedelijke principe doorsnede constructie te vervangen rak

Onderzoek en bevinding te vervangen rakdeel (volledig)	
Deformatiemeting (2016-2018)	De deformeert al geruime tijd kade en is op enkele plekken al meer dan 70 mm (19-10-2018) naar voren gekomen t.o.v. de nulmeting (1-12-2007). De kade blijft deformeren. De kade oogt instabiel, noodmaatregelen zijn noodzakelijk..
Integrale beoordeling RHDHV (2016)	Scheuren, verplaatsingen en grote degradatie van paalomvang. Matig tot hoog risicoprofiel, reële kans op bezwijken < 10 jr.
Toestandsinspectie (2017)	Er zijn op diverse locaties scheuren waargenomen, zowel verticale als diagonale.
Instandhoudingsadvies (2018)	De kade vertoont aanzienlijke vervormingen waarbij bezwijken binnen 5 jaar is te verwachten

Op basis van de uitgevoerde onderzoeken wordt gesteld dat het rak tussen brug 50 en de Rapenburger schutsluis over een lengte van 95 m einde levensduur heeft bereikt. De restlevensduur word ingeschat op 0 jaar. Vanwege de voortgaande deformatie zijn reeds verkeersmaatregelen genomen ter beperking van de belasting. De beheersmaatregelen worden waarschijnlijk begin 2019 uitgebreid door plaatsing een noodconstructie voor de kade.

Het rak aan de Nieuwe Herengracht tussen brug 50 en de Rapenburger schutsluis dient over een lengte van 95 m vervangen te worden opdat deze weer veilig functioneert. De globale inschatting van benodigde investeringskosten voor deze vernieuwing bedragen:
