Projectnummer	19p033
Tekeningnummer	inspiekaart
Documentstatus	Concept
Versie	A
Versiedatum	04-09-2020
Formaat	A2
Schaal	Zie tekening
Tekenaar	[redacted]
Projectleider	
Afwijkingen

Constructieve duikinspectie urgente rakken Amsterdam.
Ingenieursbureau Amsterdam
Blad 01

Inspectietekening :
Grimburgwal

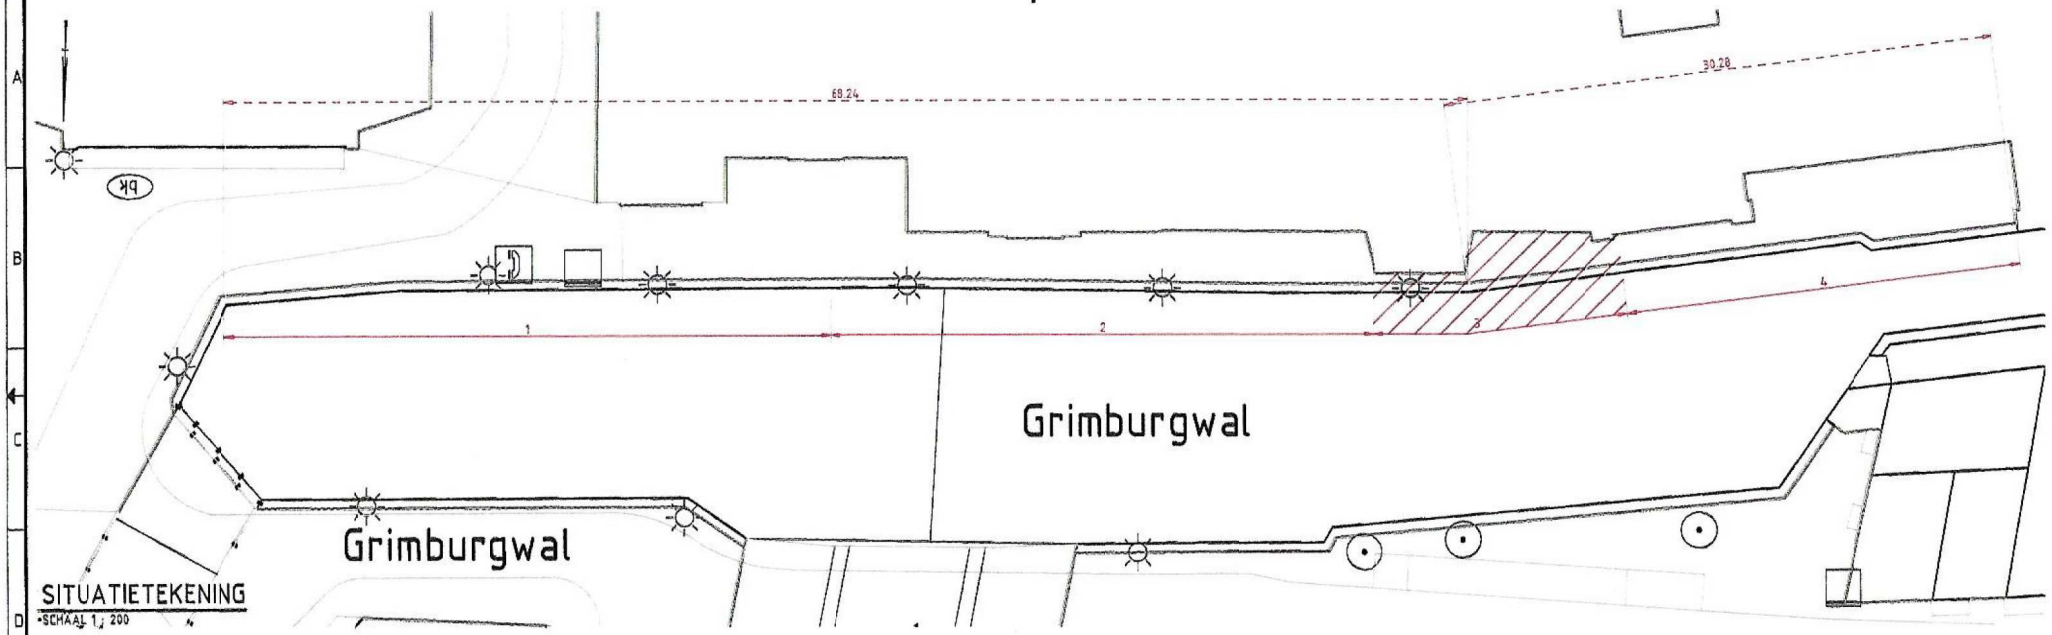
SITUATIETEKENING
SCHAAL 1 : 200

Bevindingen	
Schadesectie	
1	(23.2 m) Geen Bijzonderheden
2	(9.9 m) Schade zone
3	(13,30-39 m) Hoog risico zone
4	(21.7 m) N.t.b.
