Doc 8b

10.2.g

Datum uitvoering: 02-12-2019	Get.: HtB
Projectnr.: 19.002	Formaat: A3
Tekeningnr.: 3	Schaal: 1:20

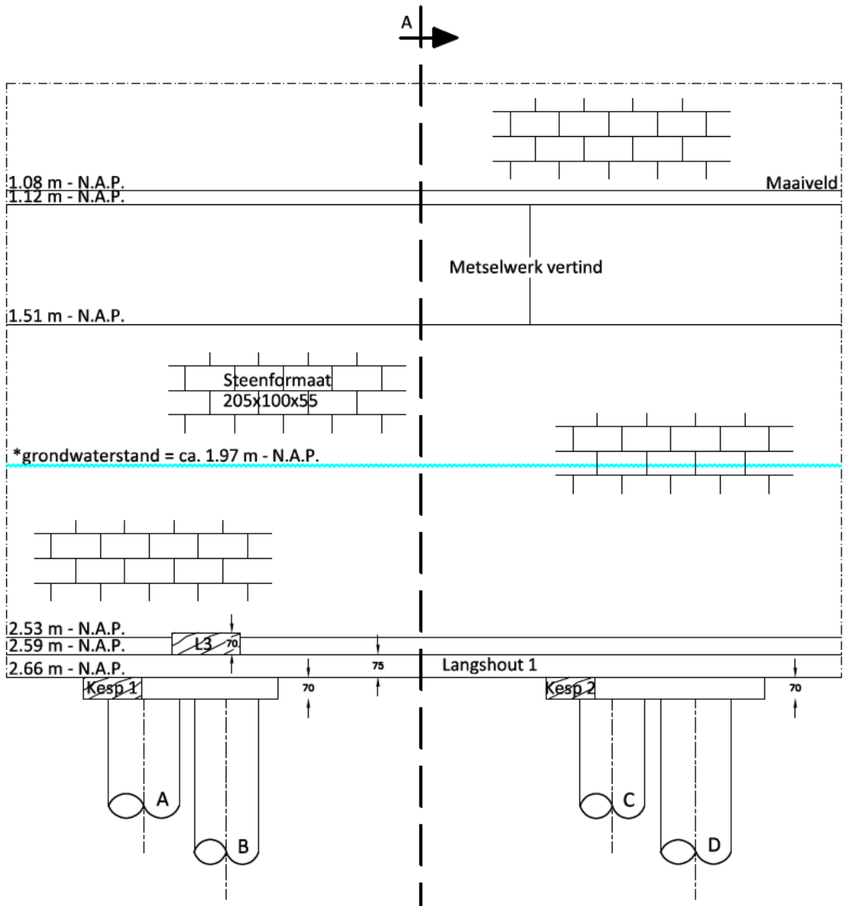
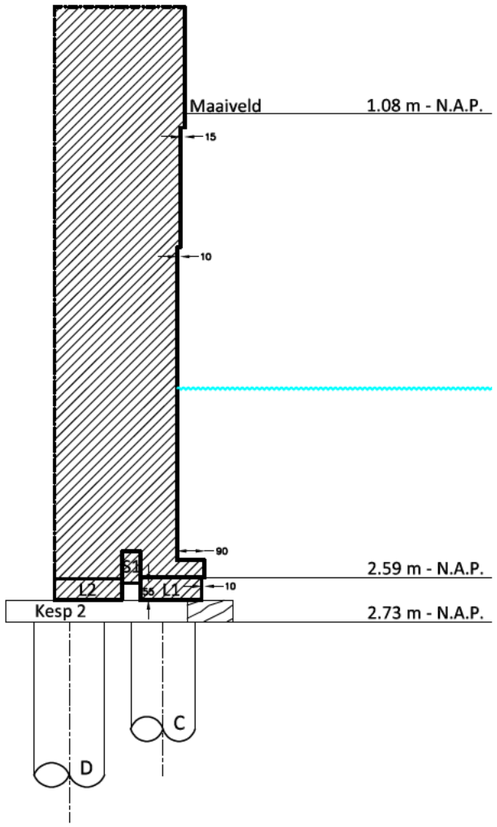
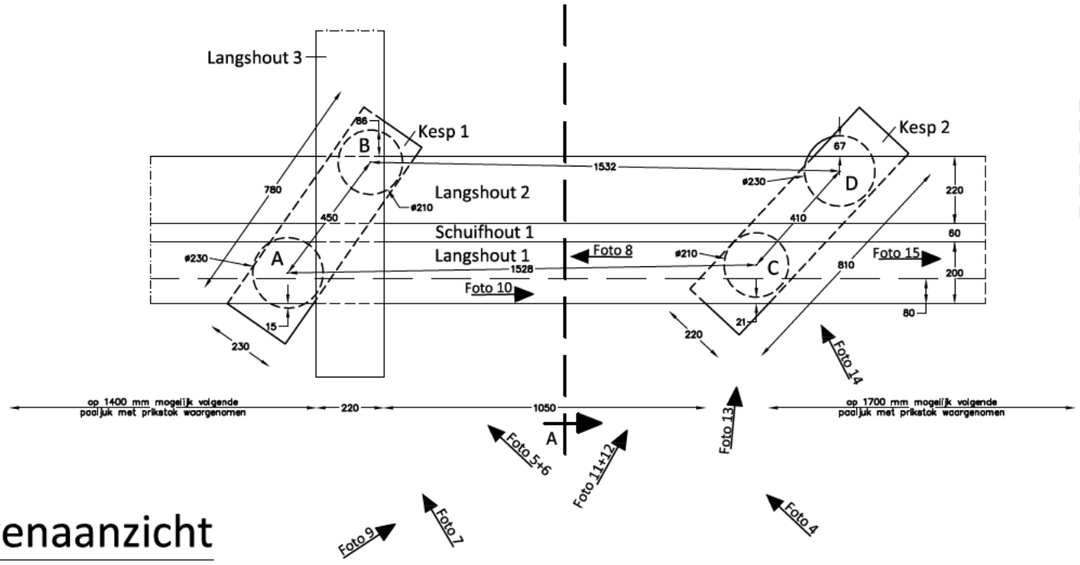
In verband met beperkte ontgraving was er geen volledige inspectie mogelijk.
Kespen 1 en 2 zijn zwaar gedeformeerd.
Langshouten 1 en 2 zijn ingedrukt t.p.v. palen A en B.
Metselwerk is ingedrukt, gebroken en gescheurd boven paal C.
Langshouten 1 en 2 zijn zwaar gedeformeerd t.p.v. palen C en D.
Langshout 2 is gescheurd rechts van paal D.
