Afwijking

Code	AFW-0012
Titel	Singel 0401 - dwarsdamplanken gespiegeld aan gebracht i.v.m. aanwezige kesp kade muur
Status	Afgehandeld
Datum geconstateerd	05 mei 2022
Tijdstip geconstateerd

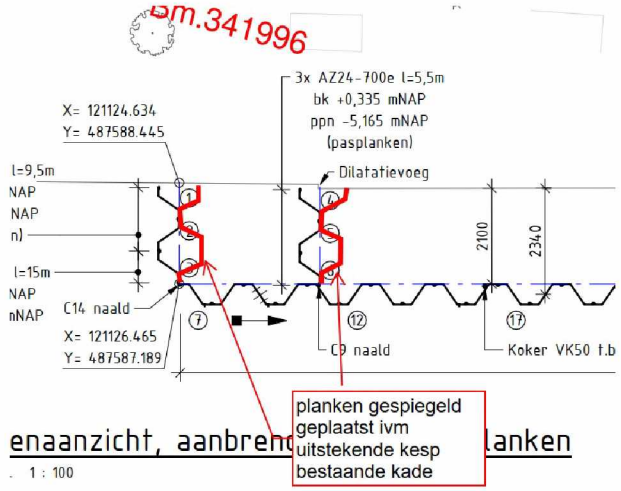
AFW-0012 damwanden gespiegeld.jpg

Duikers hebben de uitstekende kespen van de bestaande kade in kaart gebracht. De dwarsplanken van de kleikoffer blijken te conflicteren met deze kespen.
De planken zijn hier gespiegeld geplaatst zodat er geen conflict op treed

Bestaande situatie heeft conflict met het ontwerp

Soort	Status	Beschrijving gevolg
Tijd	Geen gevolg	
Financieel	Geen gevolg	
Veiligheid	Geen gevolg	
Constructieve veiligheid	Geen gevolg	
Kwaliteit	Geen gevolg	
Omgeving	Geen gevolg	
As built	Wel gevolg	verwerken op as-built
EMVI	Geen gevolg	
Contract	Geen gevolg	
Milieu	Geen gevolg	
Overige	Geen gevolg
