Gemeente Amsterdam
Dienst Infrastructuur Verkeer en Vervoer

RAPPORTAGE

DEFORMATIEMETING BRUG 0106
KEIZERSGRACHT - WESTERMARKT
4e HERHALINGSMETING
OPNAMEDATUM: 20120907

GeoCensus advies- en ingenieursbureau bv

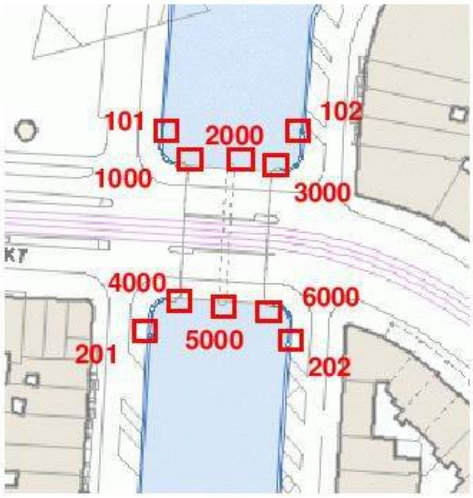
Overzicht locatie deformatiepunten per 100, 200 en 1000-serie

Per landhoofd en per pijler zijn 4 boutjes (2 hoog en 2 laag) aangebracht.

De boutjes uit de 1000, 2000 en 3000-serie bevinden zich aan de noordzijde en de boutjes uit de 4000, 5000 en 6000-serie bevinden zich aan de zuidzijde van het kunstwerk. De boutjes 1001, 2001, 3001, 4001, 5001 en 6001 zijn de laaggeplaatste boutjes. De boutjes 1002, 2002, 3002, 4002, 5002 en 6002 zijn de hooggeplaatste boutjes. De boutjes geplaatst in het brugdek (1003, 2003, 3003, 4003, 5003, 6003) zijn alleen in Z-coördinaten bepaald.

De boutjes uit de 100 en 200 serie zijn nieuw geplaatste deformatiebouten. De boutjes 10101, 10201, 20101 en 20201 zijn de laaggeplaatste boutjes. De boutjes 10102, 10202 20102 en 20202 zijn de hooggeplaatste boutjes. De boutjes 101, 102, 201 en 202 zijn bovenop geplaatst en alleen in Z-coördinaten bepaald.

Boutje 5002(A) is herplaatst.

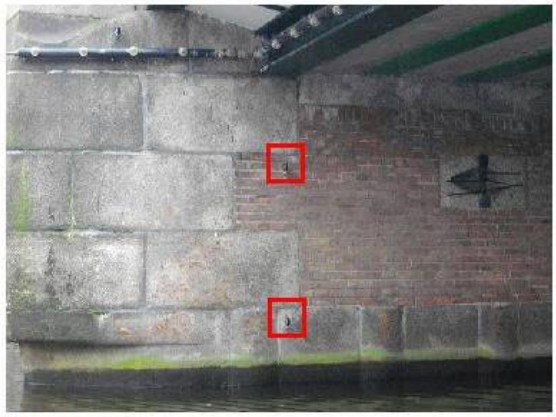
4.3.1 Deformatiepunten 1001-1002-2001-2002-3001-3002

Ligginggegevens deformatiepunten			
Puntnummer:	1001-1002-2001-2002-3001-3002	Datum meting:	20120907
		Meetmethodiek:	Tachymetrie
Soort punt:	Inbusbout M6	Stelsel:	LOKAAL + NAP
Landmeter:	J. Bijkerk		
Locatie:	Brug 106 (noordzijde)		
Opmerkingen:	Prisma type: Leica GMP104

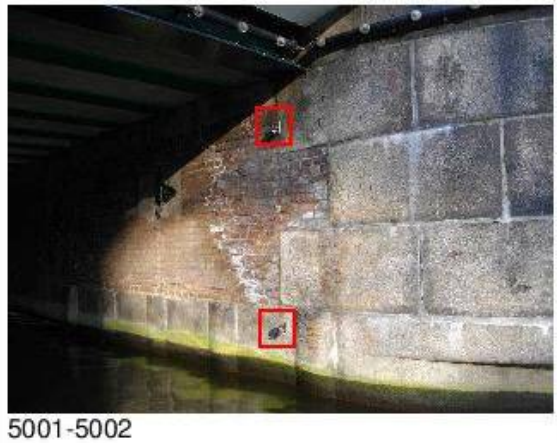
4.3.2 Deformatiepunten 4001-4002-5001-5002-6001-6002

Liggingegevens deformatiepunten			
Puntnummer:	4001-4002-5001-5002-6001-6002	Datum meting:	20120907
		Meetmethodiek:	Tachymetrie
Soort punt:	Inbusbout M6	Stelsel:	LOKAAL + NAP
Landmeter:	J. Bijkerk		
Locatie:	Brug 063 (zuidzijde)		
Opmerkingen:	Prisma type: Leica GMP104

Puntnummer 6002 wordt verondersteld verstoord te zijn.

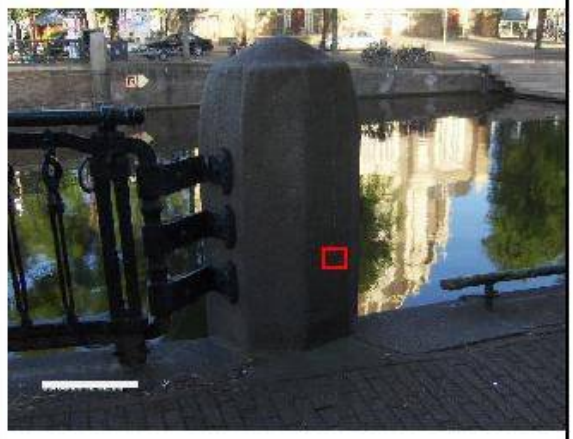
4.3.6 Deformatiepunten 101-102-201-202

Puntnummer:	101-102-201-202	Datum meting:	20120823
Soort punt:	Inbusbout M6	Meetmethodiek:	Waterpassing
Landmeter:		Stelsel:	NAP
Locatie:	Brugdek 0106		
Opmerkingen:
