THERMOHYGRISCH ONDERZOEK

Versie 01 - 30-01-2025

Voor de renovatie/verbouw van het bestaande monument woongebouw Nieuwe Keizersgracht 5.1, 2, e te Amsterdam, is [redacted] gevraagd om een thermohygrisch onderzoek uit te voeren voor de gewenste isolatie van het platte dak.

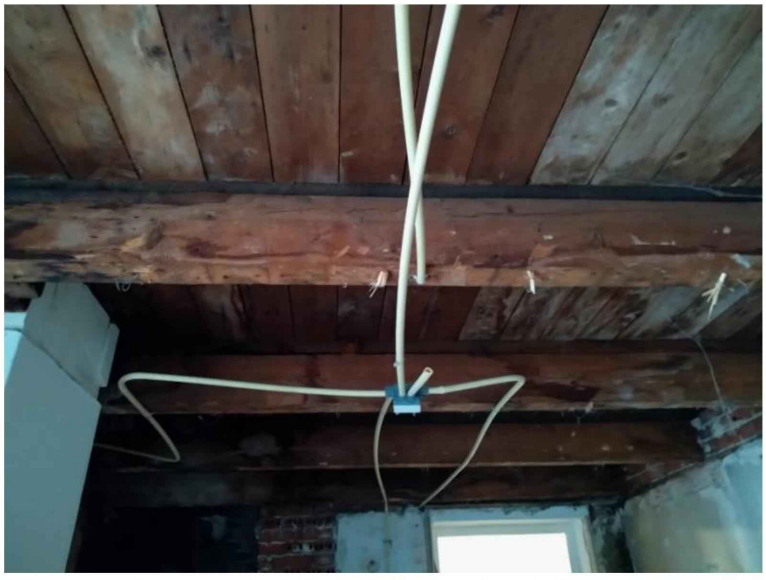
Figuur 1: foto van huidige situatie plat dak

In de foto is te zien dat er op het moment geen isolatie aan de binnenkant van het platte dak aan de achterkant van het gebouw. Voor de renovatie dienen thermohygrische maatregelen te worden genomen voor een goed en gezond binnenklimaat.

Voor de isolatie van het gebouw wordt de volgende constructieopbouw voorgesteld:

- Plat dak - traditioneel dak | isolatie minerale wol binnenzijde

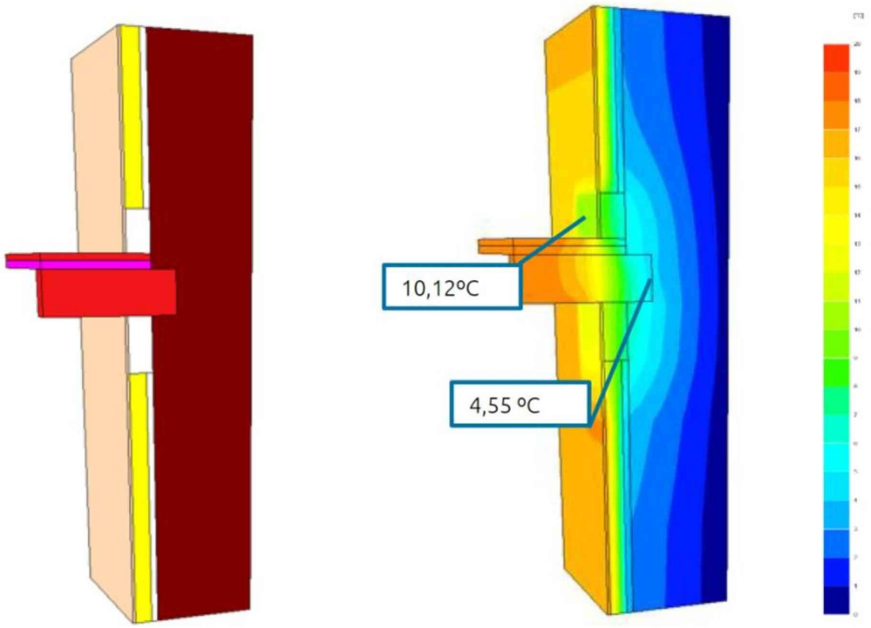
Figuur 2: Berekeningsresultaat detail – vloerdetail ter plaatsen van verdiepingsvloer

Dor het plaatsen van een geïsoleerde voorzetconstructie zal de buitengevel (metselwerk) kouder worden en zal, ter plaatse van de balkkoppen, de temperatuur lager liggen ten opzichte van de bestaande situatie. Tevens zal droging naar binnen toe beperkter zijn ten opzichte van de bestaande situatie. Hierdoor kan een kritische situatie ontstaan ten aanzien van het ontstaan van vochtproblemen (met mogelijk houtrot tot gevolg). Om aantasting van de balkkoppen te voorkomen kan het volgende worden overwogen:

Bij deze optie bedraagt de berekende min. binnenoppervlaktetemperatuur $T_{o;i}$ = 10,12 ºC. Deze temperatuur is hoog genoeg dat de kans op vochtproblemen minimaal is. Bij de balkkop is de temperatuur $T_{o;i}$ = 4,55 ºC en te laag. Om vochtproblemen te voorkomen dient een dampremmende laag aan de binnenzijde (ter plaatse van de plaatafwerking) zorgvuldig aangebracht te worden

Gezien de bestaande situatie hebben de opties 1 en 2 voor het onderhavige project niet de voorkeur (economisch/ uitvoeringstechnisch/ esthetisch). Optie 3 met een capillair actief isolatiesysteem is voor kritische situaties sterk aan te bevelen, maar is thermisch en economisch gezien veel ongunstiger (Rc ca. 0,75 m2K/W en ca. 3-4 x duurder dan een voorzetwandconstructie). Vooralsnog wordt optie 5 geadviseerd met voorzetwanden. Zie onderstaand figuur voor het thermohygrisch model.

- Isolatie (voorzetwand) tot ca. 100-200 mm aan de boven- en zijkanten de balkkop vrijhouden;
- Binnenzijde voorzetwand voorzien van zorgvuldig aangebrachte dampremmende laag;
- Scheuren in houten balken afsmeren met dampdichte pasta - Blowerproof liquid, Delta Liquixx o.g. over een lengte van 1 m vanaf buitengevel.
