Baars-CIPRO
Civil Engineering
Professional Diving

ONDERZOEK INSTORTING KADE GRIMBURGWAL

Projectcode:
20p102

Datum:
september 2020

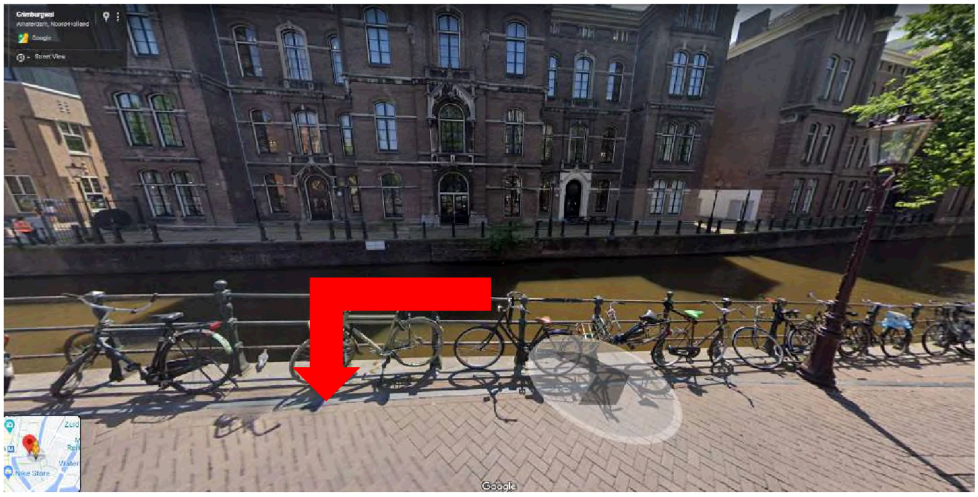
Figuur 5: Route rondvaartboten gezien vanaf de Sleutelbrug (bron: google maps)

De rondvaartboten komen gevaren vanaf het Rokin en moeten een scherpe draai maken om onder de Sleutelbrug door te varen. en moeten nadat zij onder de brug doorgevaren zijn een scherpe draai maken. Het maken van de bochten betekent veelvuldig contact met de kademuur. Het uit de bocht wegvaren betekent veel en repeterend schroefwater op (fundering van) de kademuur. Er waren aan het metselwerk van de kademuur over de gehele hoogte wrijfhout bevestigd. Het vermoeden bestaat dat de wrijfhouten veelvuldig door de rondvaartboten aangevaren is.

De kade verkeert in matige conditie vanwege:
- Verzwakt grondkerend scherm (door zijn leeftijd).
- Grondkerende scherm is minder lang dan in bestek (1,95 meter i.p.v 4,00 meter) en onvoldoende diep in bodem ingebed (bouw wijkt af van bestek).
- Vergrote grondkerende hoogte van de kademuur door (rond)vaart.
- Verzwakt metselwerk door veelvuldige impact van (rond)vaart en als gevolg van de bevestiging van het wrijfhout.

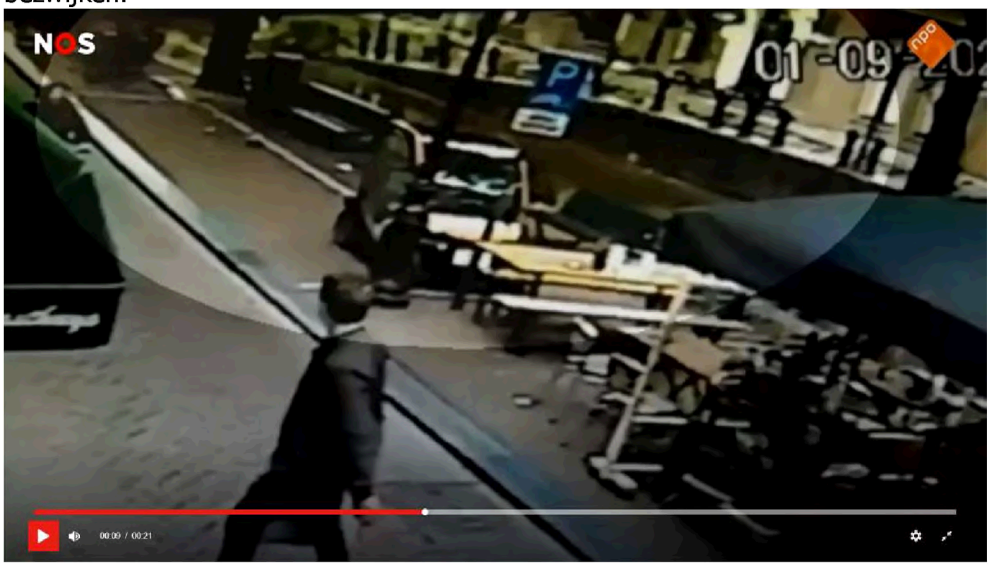
Figuur 6: Stilstaande beelden van beveiligingscamera (bron: NOS.nl)

De geconstateerde ontgronding achter de kademuur speelt een sleutelrol in het bezwijken.

Vermoedelijk is het nazakken van het talud binnen deze ontgronding de aanleiding geweest voor het bezwijken van de kademuur. Vanwege het verticale karakter van de instort lijkt het grondkerend scherm te zijn bezweken (verzwakt, grote kerende hoogte en onvoldoende diep in bodem), die vervolgens één of meerdere palen heeft meegenomen, met de instorting van de kade tot gevolg. De kade westelijk van de primaire instorting is vervolgens meegetrokken.

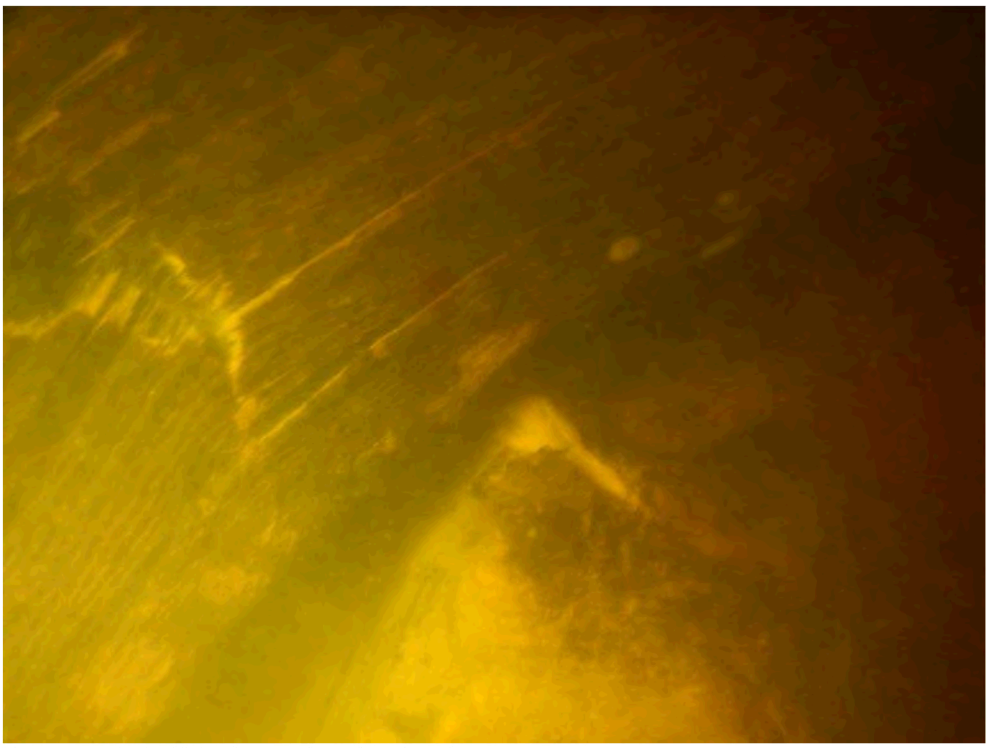
Foto 14: Overzichtsfoto dilatatievoeg kademuur (linkerdeel kade op instorten)
