Gemeente Amsterdam

OL-007349
31-03-2025

Rapport ‘Lood-check voor volkstuinen’

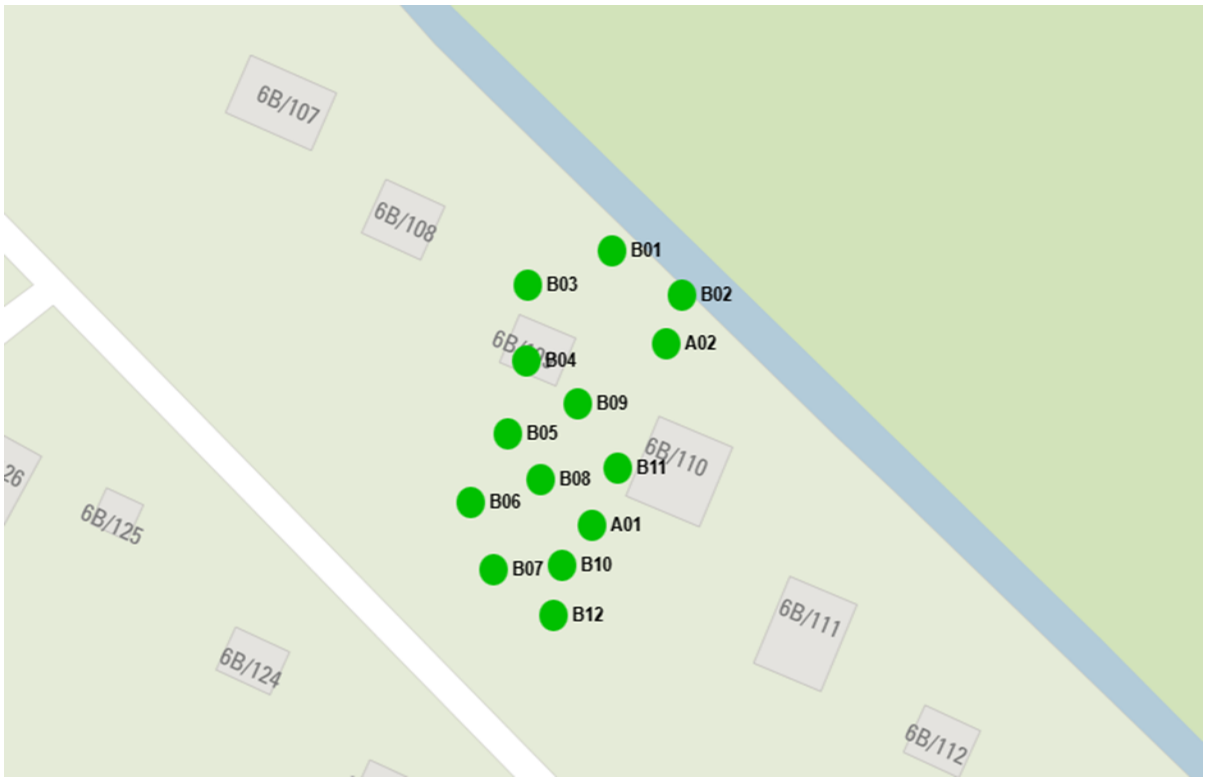
Overzicht toetsingsresultaten van het gecorrigeerde loodgehalte

Vak	**Omschrijving**	**Resultaat (mg/kg)**	**Toetsing**
A	Gras	63	Goed
B	Struiken	65	Goed
