Van:
Verzonden: vrijdag 9 november 2018 9:27
Aan:
Onderwerp: Fwd: Rakken Singel> SIN0801 en SIN0702

Onderwerp: Rakken Singel> SIN0801 en SIN0702

Van
Verzonden: donderdag 25 april 2019 08:44
Aan:
CC:
Onderwerp: SIN0903 SPOED!!!
Urgentie: Hoog

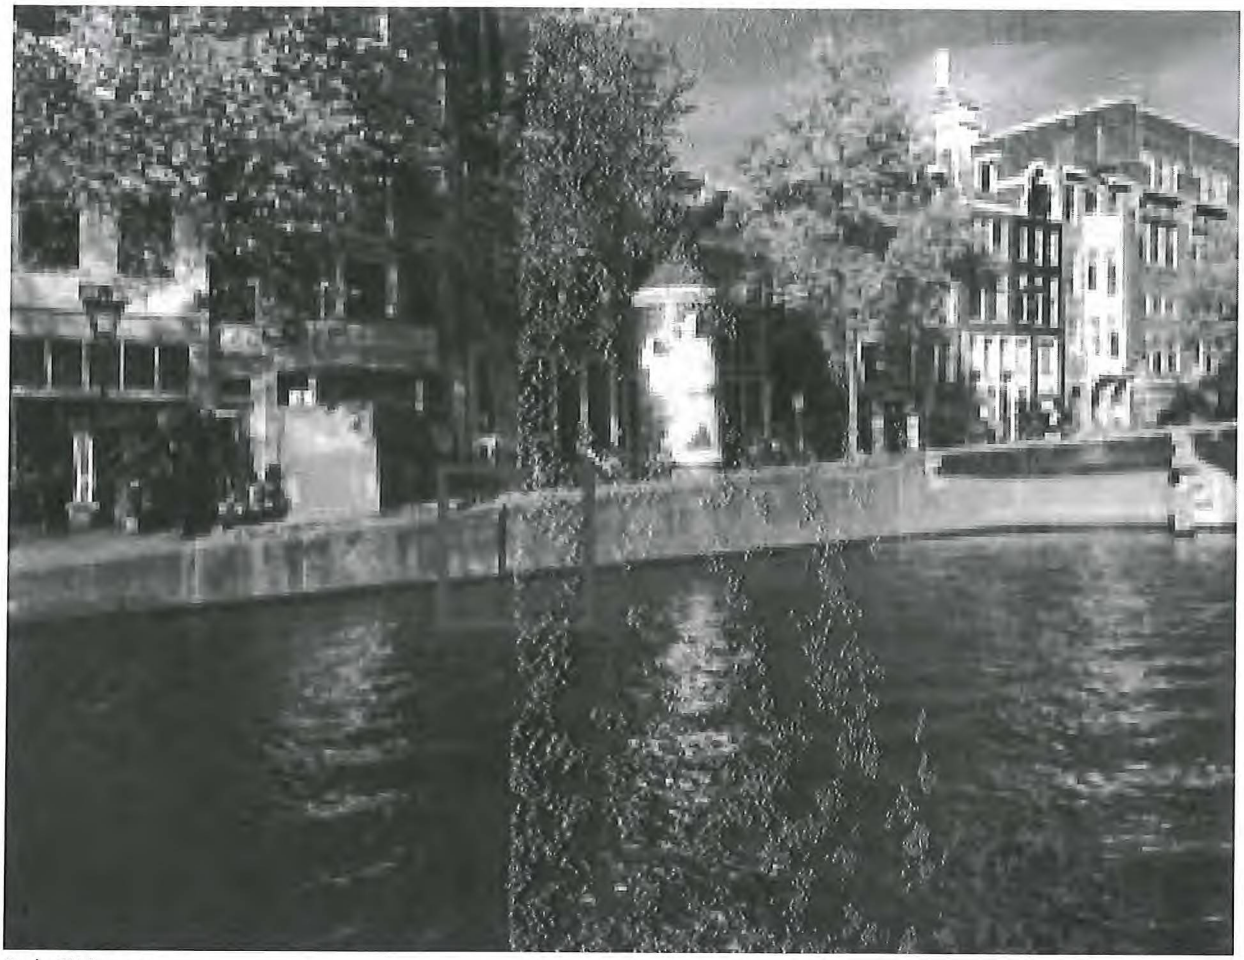
Beste [redacted], collega's,
Bij het schouwen van een aantal rakken aan de Singel, zijn we onderstaande situatie tegengekomen.
Rak SIN0801
De kade ter plaatse van de Singel 354 t/m 258 is de kade aan het deformeren. Zie bijgevoegde gevoegde foto's.
Mogelijk dat er beheersmaatregelen noodzakelijk zijn. Voorstel is om spoor o hiervoor een advies op te laten stellen.
Is dat akkoord?

Rak SIN0702
Op de kade ter hoogte van de Singel 259 is de deksteen verschoven. Zie bijgevoegde foto.
Voorstel om ook dit stuk van het rak SIN0702 door spoor 0 nader te laten bekijken en indien nodig een advies op te laten stellen.
Er staat overigens wel al een hek voor.
Is dat akkoord?
