NIV0201 - Nieuwe Vaart, rak 02-01

Rapportage instandhoudingsinspectie en conditiemeting NEN2767-4

projectnr. 405934.13
revisie 2.0
22 maart 2017

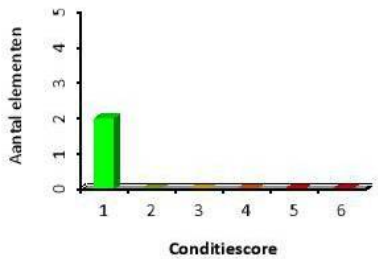
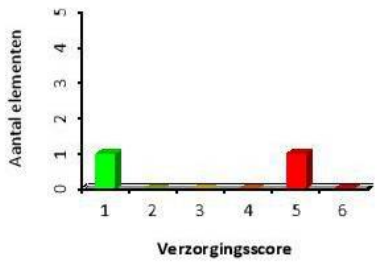
Objectnaam	:	Nieuwe Vaart, rak 02-01	**Inspecteur**	:	
Objectcode	:	NIV0201	**Datum inspectie**	:	28-11-2016
Beheerobject	:	Kades	**Weersomstandigheden**	:	bewolkt
			Temperatuur	:	3 °C
