Gemeente Amsterdam

# Rapport van Bevindingen

| **Datum constatering** | : | 8 april 2023 |
| **Overtreding(en)** | : | Geen LG aanwezig, muziek afspelen buiten de limiter om, maatwerkvoorschriften, uitwaaiering terras |

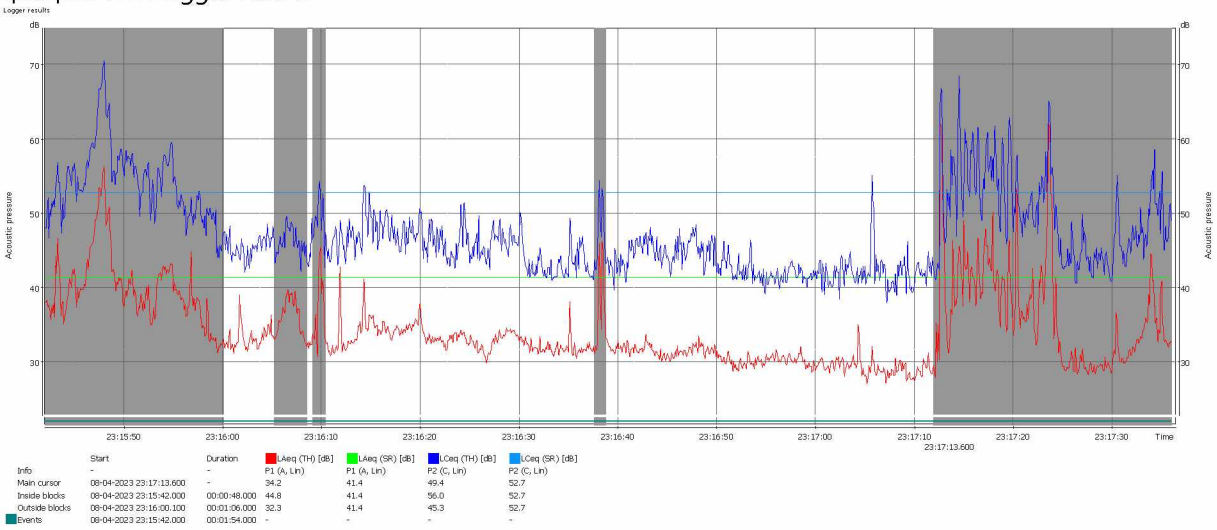
4S840.SVL : Logger results

De bovenstaande grafiek is de eerste binnen geluidsmeting. De uitkomst van deze meting is 32.3 dB(A).

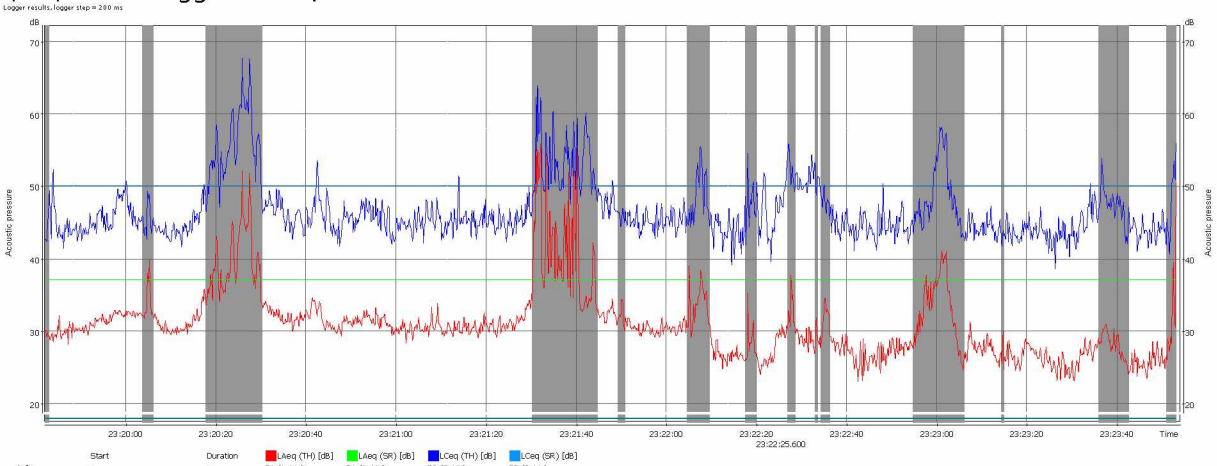
4S841.SVL : Logger results,

De bovenstaande grafiek is de tweede en derde binnen geluidsmeting. De uitkomst van deze meting is 30.1 dB(A).
