Projectnummer	20p102
Tekeningnummer	20P102.T01
Documentstatus	Concept
Versie	B
Versiedatum	04-09-2020
Formaat	A2
Schaal	Zie tekening
Tekenaar	[redacted]
Projectleider	[redacted]
Vrijgegeven	[redacted]

IBA analyse instorting Grimburgwal Amsterdam
Van Steenwijk

Inspectietekening :
Risicokaart

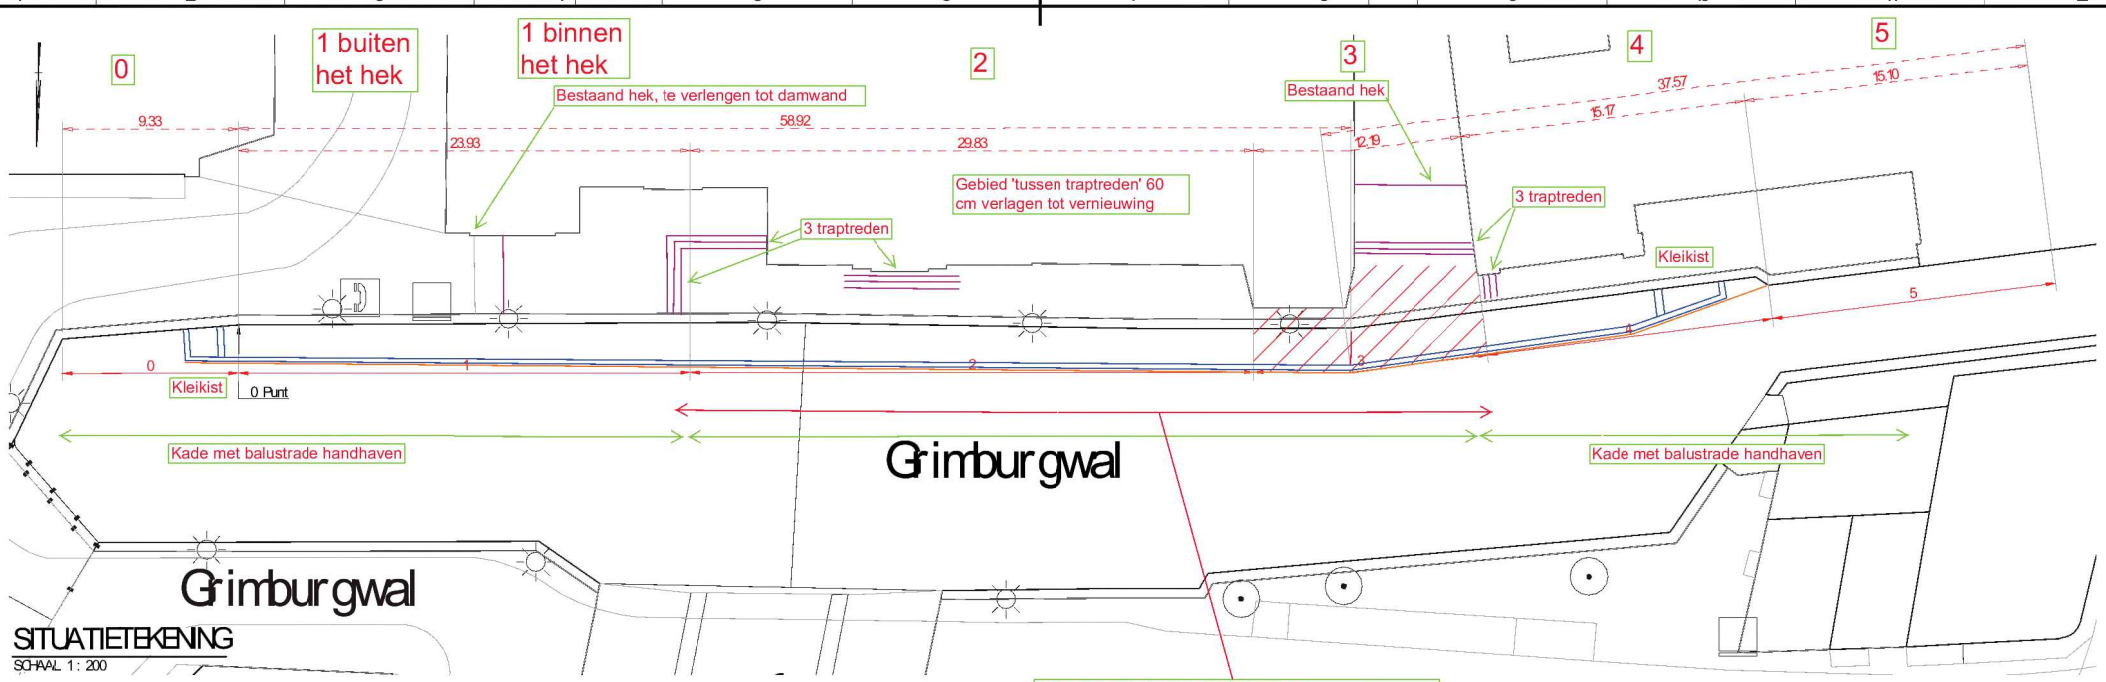
Tijdelijk verminderd oppervlak water:
42 m lang en 2 m breed = 84 m2 wordt onttrokken gedurende de levensduur van de veiligheidconstructie
Het overige gedeelte wordt aangevuld tot 10 cm onder de waterlijn.

Damwand veiligheidsconstructie
Midden damwand op 2 m uit bestaande kade.
Bovenzijde NAP+0,70 m.
AZ-profielen.
Lengte en profiel volgt zsm.
Aan beide zijden af te sluiten met kleikist.

Bevindingen	
Schadesectie	
0	(-9.33 - 0m) Handhaven
1	(0 - 23.90 m) Niet handhaven
2	(23.90 - 53.80 m) Schade zone
3	(53.80 - 66 m) Verhoogt risico op instorten, niet handhaven Deel 3 gecontroleerd verwijderd
4	(66 - 81.43m) Niet handhaven
5	(81.43- 96.53m) Handhaven

Dubbele gording Azobé hoogtexbreedte = 200*150 gemonteerd in UNP240.
Waterstand NAP-0,40 m
Onderste balk van NAP-0,20 tot NAP.
Bovenste balk van NAP+0,40 tot +0,60
'Vrije' stukje rechts te versterken met HEB160.

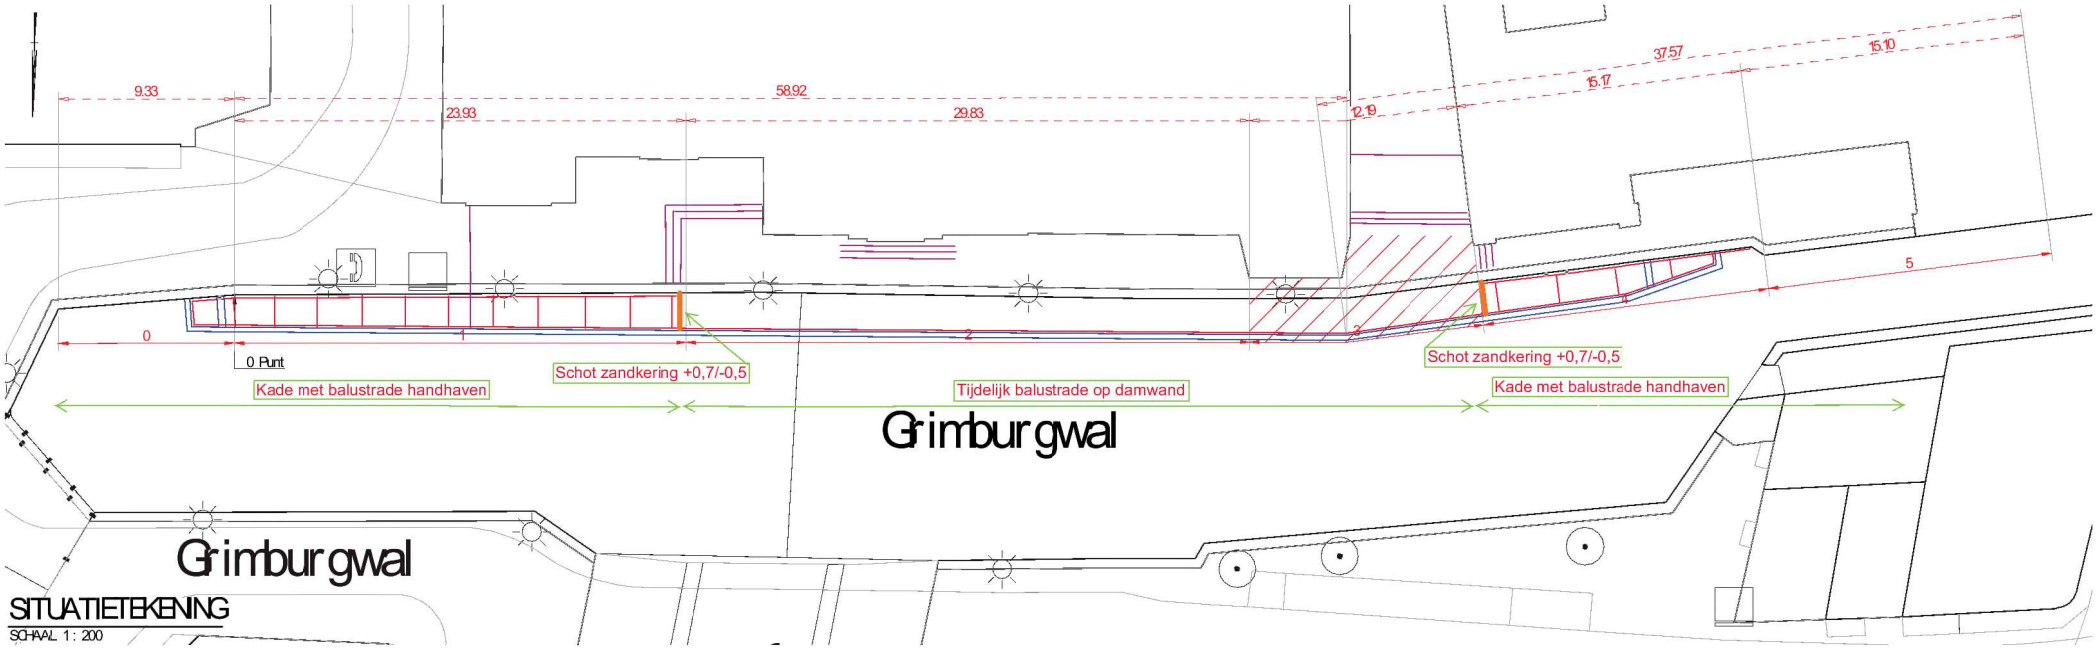
Inspectietekening :
Risicokaart

Damwand veiligheidsconstructie
Midden damwand op 2 m uit
bestaande kade.
Bovenzijde NAP+0,70 m.
AZ-profielen.
Lengte en profiel volgt zsm.
Aan beide zijden af te sluiten
met kleikist.

Bevindingen	
Schadesectie	
0	(-9.33 - 0m) Handhaven
1	(0 - 23.90 m) Net handhaven
2	(23.90 - 53.80 m) Schade zone
3	(53.80 - 66 m) Verhoogt risico op instorten, niet handhaven
4	(66 - 81.43m) Net handhaven
5	(81.43- 96.53m) Handhaven

Gordingen en stempels HEB300,
neergelegd als H. S355.
Ter plaatse van ingestort gedeelte
alleen gording langs de damwand
