GDK0203
Verzoek tot vervanging kademuur Gelderse kade (volledig)

Aan	[redacted] (Assetmanager VOR)
Opgesteld door	[redacted] (Onderzoek en advies kademuren IB)
Gecontroleerd door	[redacted] (Onderzoek en advies kademuren IB)
Kenmerk	GDK0203-VTV-2019-D
Status	Definitief
Datum	24 april 2019

De kademuur van het rak GDK0203 is 68 m lang en gelegen aan de Geldersekade. De kade ligt ter hoogte van huisnummers 95 t/m 107 en bevindt zich tussen de Gelderschebrug (brug 297) en de Bantammerbrug (brug 298).

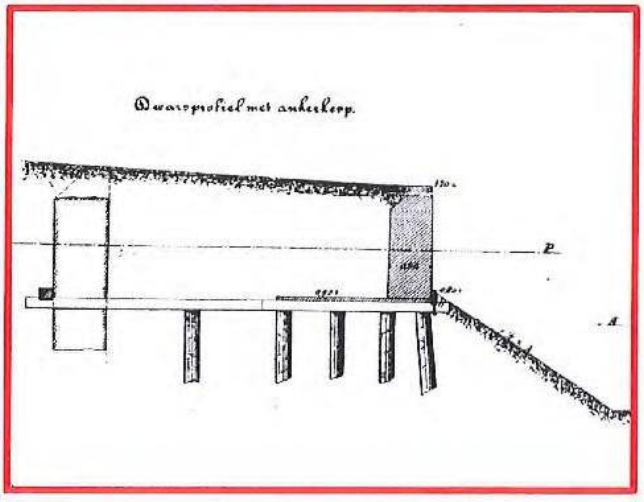
Figuur 3: Doorsnede constructie te vervangen rakdeel

Onderzoek en bevinding te vervangen rakdeel	
Toestandsinspectie (2017) [1]	Ter plaatse van de dilatatievoeg is zichtbaar dat het metselwerk deformeert. Op drie locaties zijn scheuren geconstateerd, waarvan twee over de gehele hoogte. De kade is verweerd en in verschillende scheuren groeien planten.
Technisch advies IB (2018)[2]	Het IB onderschrijft de bevindingen uit de toestandsinspectie. Na inspectie is gebleken dat vervorming is opgetreden. Daarnaast zijn er scheuren in het metselwerk aangetroffen en verplaatsing van de dekstenen (t.o.v.) elkaar.

Op basis van de uitgevoerde onderzoeken wordt gesteld dat het gehele rak volledig vervangen dient te worden. Restlevensduur wordt ingeschat tussen 0 tot 5 jaar en dient zo spoedig mogelijk vervangen te worden.

Het rak dient volledig vervangen te worden over een lengte van 68 m opdat deze weer veilig functioneert.

- Vervanging door een betonnen L-wand op boorpalen gebouwd in een tijdelijke bouwkuip;
- Gevoelig binnenstedelijk gebied;
- Geen woonbootverplaatsingen;
- Inclusief herinrichting maaiveld en vervanging riool.
