Gemeente Amsterdam

Rapport van Bevindingen

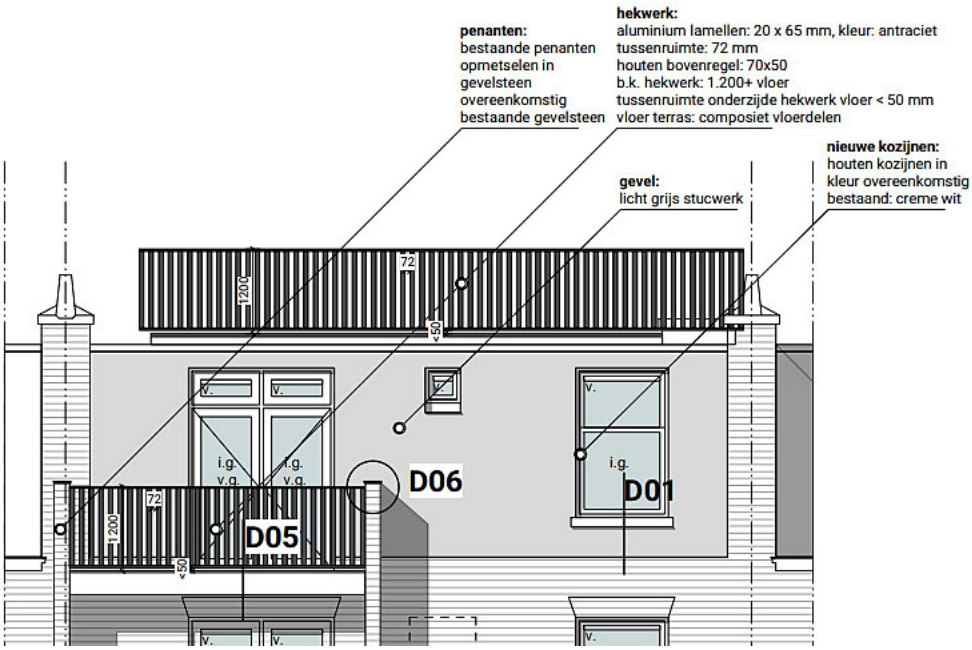
Achtergevel	 *De achtergevel zoals is vergund* Uit de afbeeldingen blijkt dat de kozijnindeling en het aanzicht van de achtergevel is gewijzigd ten opzichte van hetgeen vergund. De afbeeldingen geven inzicht in de huidige uitvoering van de achtergevel. ***Daarbij is geconsateerd is dat de aangetroffen toestand overeenkomt met de afbeelding uit het handhavingsverzoek.***
Met wie is gesproken?	Er is gesproken met de bouwbegeleider [redacted]).
Wat is het bewijs?	De afbeeldingen als aangehaald in deze rapportage.
Wat is besproken?	Dat er een handhavingsverzoek is ingediend waarop een besluit volgt.
Bij bouw: welke BOM-categorie?	**A2**
Welke concept-positie volgt uit de LHS-matrix	**A3**
