NHG0101

Rapportage instandhoudingsinspectie en conditiemeting NEN2767-4

projectnr. 275172.08
revisie 2.0
12 november 2015

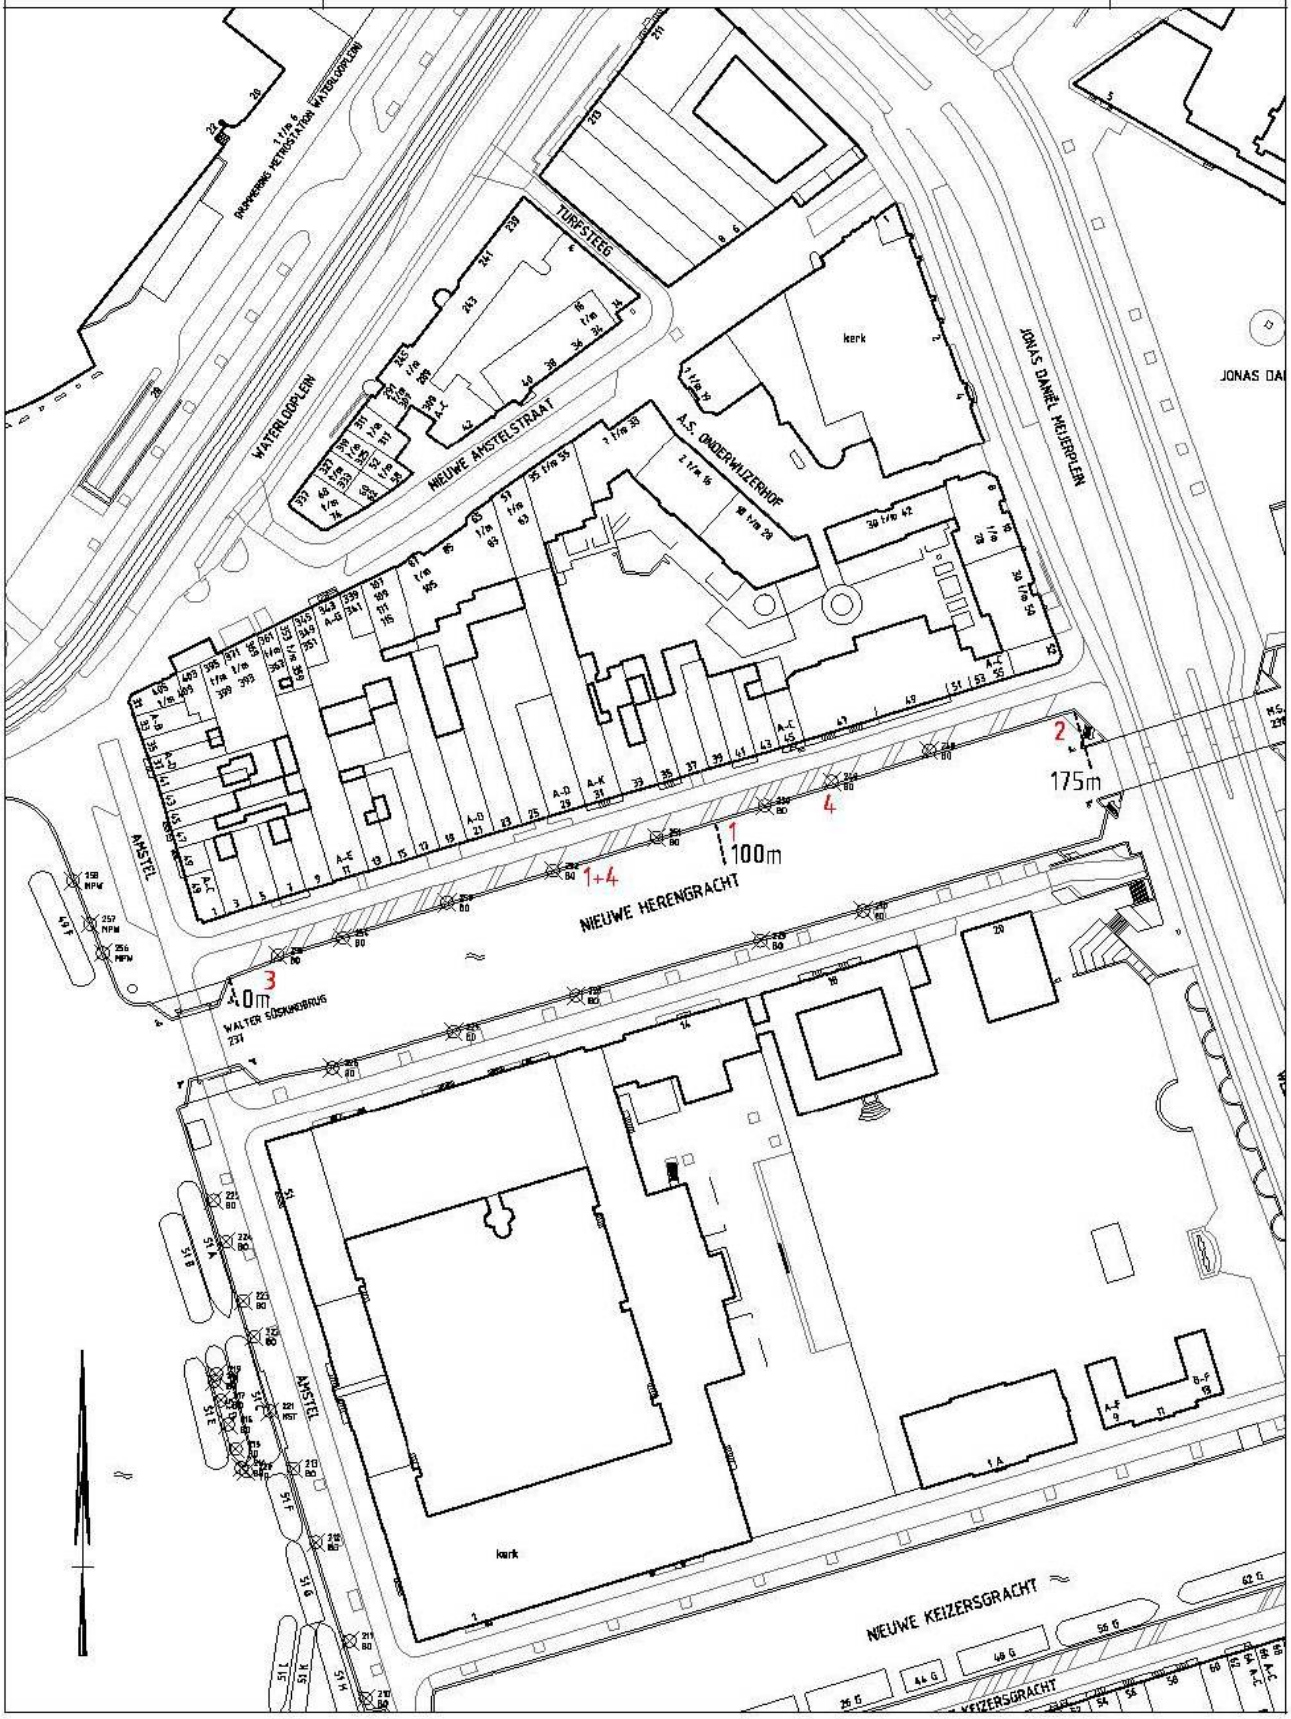
KADE: NIEUWE HERENGRACHT		
AMSTERDAM	GEHELE COMPLEX	
NHG0101	BOVENAANZICHT	TEK.NR. 1/2

Het voegmateriaal in de dilatatievoeg is onthecht en plaatselijk verdwenen.

De kademuur vertoont plaatselijk afschuiving. Mogelijk als gevolg van verkeersbelasting en/of door bezwijken van de fundering. De afschuiving bedraagt circa 5 cm over een lengte van circa 15 m1. Van dilatatie tot dilatatie.

De kademuur vertoont plaatselijk scheurvorming. Mogelijk is er lichte zetting aanwezig. De scheurwijdte bedraagt circa 0,2 mm.

Oppervlakteschade	Serieus Laag	<2%	1
De kademuur en de deksloof vertonen oppervlakteschade als gevolg van vorstschade of aanvaring. Totale oppervlak bedraagt circa 1 m2.
