Gemeente
Amsterdam

LLG0201
Verzoek tot vervanging kademuur Leliegracht (volledig)

Aan	[redacted]
Opgesteld door	
Gecontroleerd door	
Kenmerk	LLG0201-VTV-2019-D
Status	Definitief
Datum	14 augustus 2019

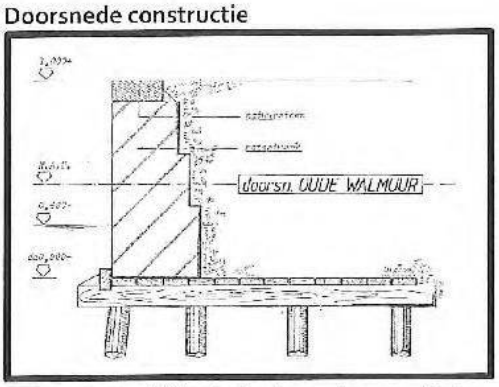
Figuur 3: Vermoedelijke principe doorsnede constructie te vervangen

Onderzoek en bevindingen te vervangen rakdelen 1 en 2	
Toestandsinspectie (2017) [1]	Ter plaatse van de dilatatievoeg (deel tussen het rak en de brug) is verplaatsing van het metselwerk zichtbaar. Daarnaast is op verschillende locaties horizontale en verticale scheuren waarneembaar. De scheurwijdte varieert tot maximaal 8 mm.
Funderingsinspectie Baars-CIPRO (2019) [2]	**Deel 1**: Er zijn diverse scheuren in metselwerk aangetroffen (zowel onder als boven water), gespleten kespen en de funderingspalen staan negatief schoor. De kademuur helt ca. 10 cm naar voren. De staat van dit deel is zeer slecht. **Deel 2:** De fundering is niet bereikbaar. Bodem niveau is hoger dan de onderkant van het metselwerk. Hierdoor was het niet mogelijk om de staat van de fundering te beoordelen. Er zijn echter

Onderzoek en bevindingen te vervangen rakdelen 1 en 2	
	diverse scheuren onder de waterlijn aangetroffen.
Technisch advies kademuur IB (2019) [3]	Rakdeel 1 verkeert constructief gezien in slechte staat. De waargenomen gebreken en schade kunnen leiden tot bezwijken van de kademuur. Voor rakdeel 2 is er onvoldoende informatie om een oordeel te geven over de constructieve veiligheid van de constructie.

Op basis van de uitgevoerde onderzoeken wordt gesteld dat het hele rak over een lengte van ca. 86 m einde levensduur heeft bereikt. Zowel de fundering als het metselwerk van rakdeel 1 is geïnspecteerd, hierbij zijn diverse constructieve gebreken waargenomen.
De constructieve staat van rakdeel 2 is onduidelijk, vanwege de onbereikbare fundering. Echter is het schadebeeld boven de waterlijn vergelijkbaar met rakdeel 1. Dit rakdeel heeft vermoedelijk dezelfde leeftijd hebben als rakdeel 1 omdat het om een soortgelijke constructietype gaat dat aan elkaar grenst.

Er wordt daarom op basis van de beschikbare onderzoeken geadviseerd om rakdeel 1 en 2 integraal te vervangen. Er kan voor rakdeel 2 aanvullend onderzoek uitgevoerd worden om inzicht te krijgen in de technische staat van de fundering. Dit houdt in het vrijgaven van de fundering en vervolgens duikinspectie uit te voeren.
