Projectnummer	20p102
Tekeningnummer	20P102.T01
Documentstatus	Concept
Versie	B
Versiedatum	04-09-2020
Formaat	A2
Schaal	Zie tekening
Tekenaar	[redacted]
Projectleider	[redacted]
Vrijgegeven	[redacted]

IBA analyse instorting Grimburgwal Amsterdam
Van Steenwijk

Inspectietekening :
Risicokaart

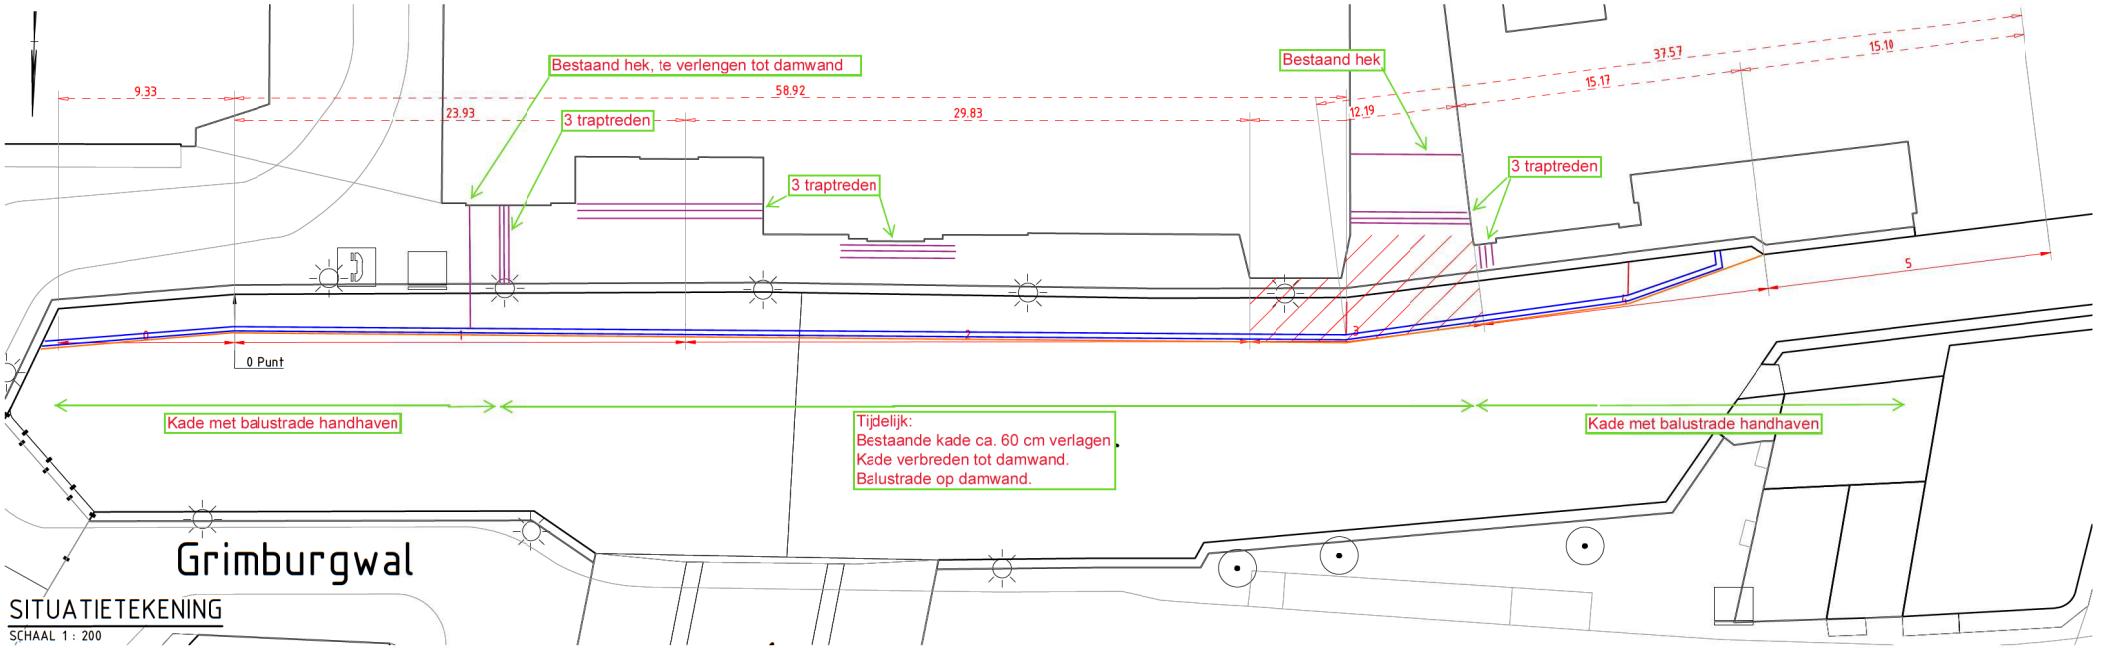
Damwand veiligheidsconstructie
Midden damwand op 2 m uit bestaande kade.
Bovenzijde NAP+0,70 m
AZ-profielen.
Lengte en profiel volgt zsm.
Aan beide zijden af te sluiten met kleikist.

Bevindingen	
Schadesectie	
0	(-9.33 - 0m) Handhaven
1	(0 - 23.90 m) Niet handhaven
2	(23.9) - 53.80 m) Schade zone
3	(53.8) - 66 m) Verhoogt risico op instorten, niet handhaven
4	(66 - 81.43m) Niet handhaven
5	(81.43-96.53m) Handhaven

Dubbele gording Azobé hoogtexbreedte = 200*150 gemonteerd in UNP240.
Waterstand NAP-0,40 m
Onderste balk van NAP-0,20 tot NAP.
Bovenste balk van NAP+0,40 tot +0,60
'Vrije' stukje rechts te versterken met HEB160.

Inrichting terrein met veiligheidsconstructie
Gordingen en stempels op andere schets.
