Project: **Monitoring 13 vaste bruggen Amsterdam**

Titel: **Monitoringsplan BRU0008 Fase B**

HUISZITTENBRUG OVER DE SINGEL IN DE RAADHUISSTRAAT		
AMSTERDAM	GEHELE COMPLEX	
BRUG00008	BOVENAANZICHT, NOORDELIJK EN ZUIDELIJK ZIJAANZICHT	TEK.NR. 1/4

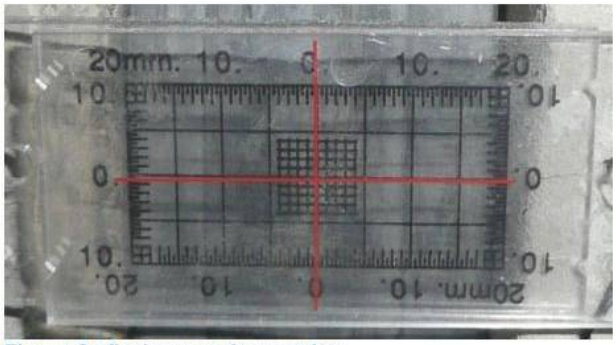
Figuur 2 aflezing van de waardes

De scheurenmeters worden geplaatst over de scheuren die zijn vastgesteld in dit plan. Door het plaatje vast te zetten op het oppervlak leggen we het nulpunt vast van de scheur. Indien er veranderingen plaats vinden in het metselwerk zal dit te zien zijn in de waardes die af te lezen zijn.

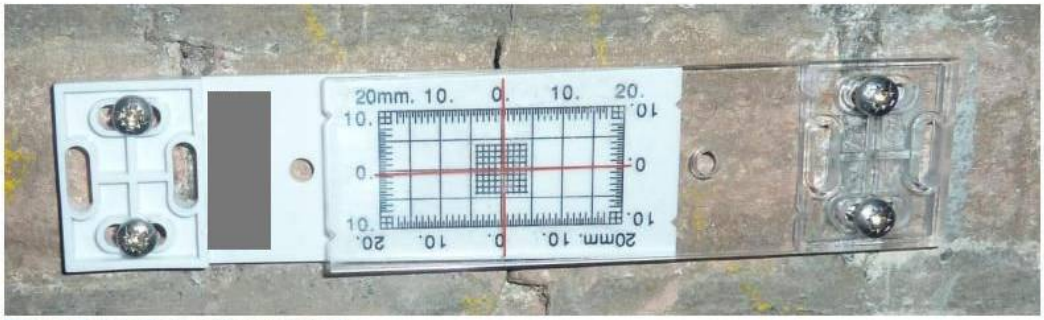
Figuur 5 detailfoto scheurmeter A

0-situatie	
Schadenummer	030
Tekeningnummer	3
Schade aanduiding	A
Locatie	STP02 west
Aflezing scheurmeter:	X: 0 mm
	Y: 0 mm

Fase B	
Schadenummer	030
Tekeningnummer	3
Schade aanduiding	A
Locatie	STP02 west
Aflezing scheurmeter:	X: 0 mm
	Y: 0 mm

Figuur 6 detailfoto scheurmeter A Fase B
