NHG0401

Rapportage instandhoudingsinspectie en conditiemeting NEN2767-4

projectnr. 275172.08
revisie 2.0
12 november 2015

Algemeen	
Opdrachtgever:	RVE
Project:	Instandhoudingsinspectie civiele objecten
Deelopdracht:	8
Datum:	1-4-2015
Kunstwerk:	NHG0401

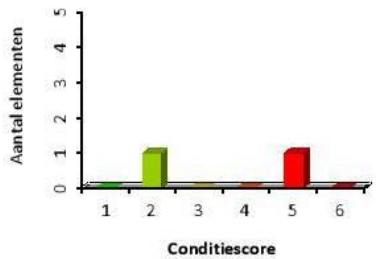
Algemene bevindingen inspectie

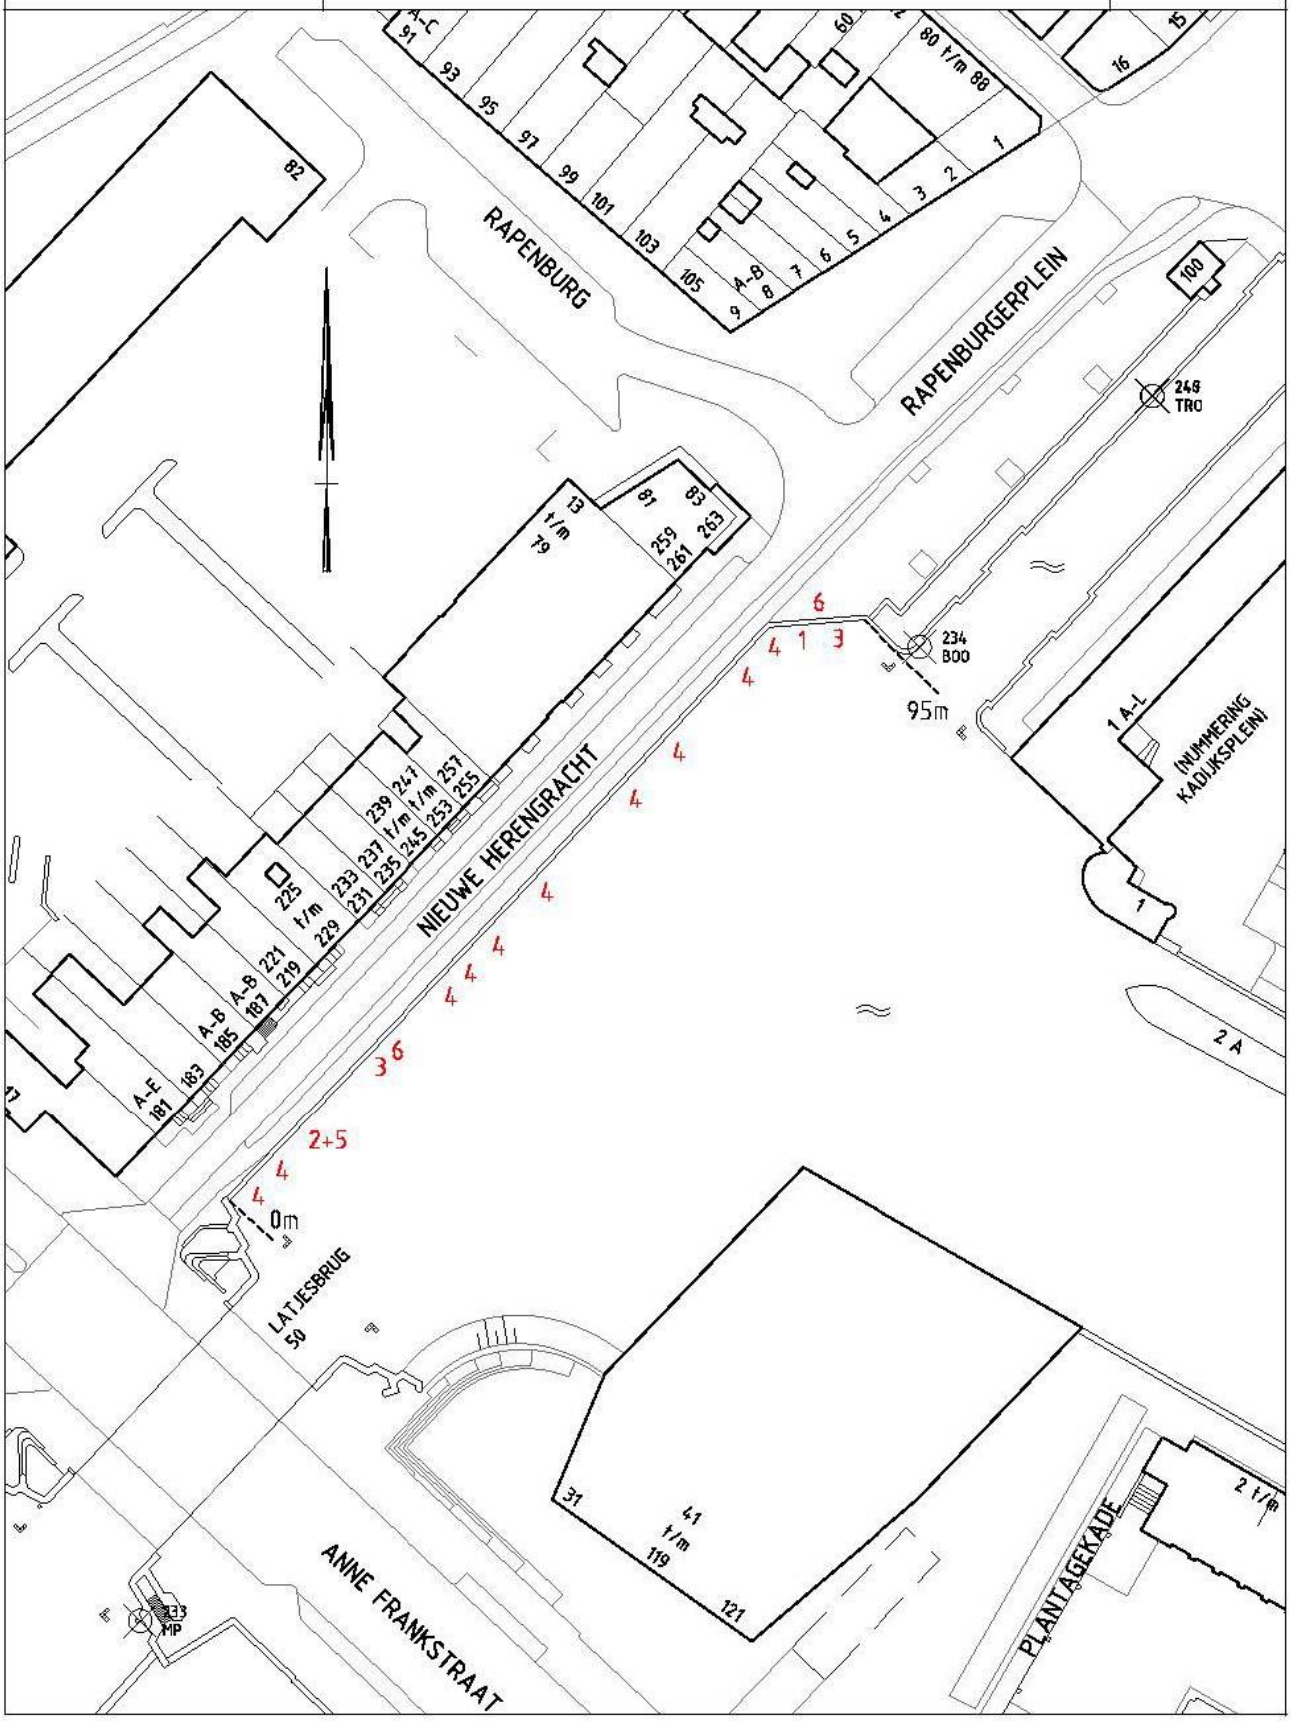
KADE: NIEUWE HERENGRACHT		
AMSTERDAM	GEHELE COMPLEX	
NHG0401	BOVENAANZICHT	TEK.NR. 1/2

Kerende constructie			5
Bebording/bewegwijzering, Algemeen			5
Functie, afwezig	Ernstig Midden	>70%	5
Twee informatieborden zijn niet meer leesbaar.			
Hersteladvies:	Diversen: vervangen onderdeel		
Herstelkosten:			
Planjaar:	2015		
Dilatatievoeg			1
Elementenverharding			1
Keermuur			4
Afschuiving	Ernstig Midden	2-10%	2
De kademuur vertoont plaatselijk afschuiving. Mogelijk als gevolg van verkeersbelasting, verdrukking door boomwortels en/of door bezwijken van de fundering. De afschuiving bedraagt circa 5 cm.			
Scheur, constructief	Ernstig Midden	10-30%	3
De kademuur vertoont 2 diagonale en 2 verticale scheuren en 1 horizontale scheur. De scheurwijdte varieert van 0,2 tot 0,5 mm. De vertikale scheuren zijn hoogstwaarschijnlijk ontstaan door het ontbreken van dilatatievoegen. De horizontale scheur heeft een lengte van 30m1.

Scheur, constructief	Serieus Laag	2-10%	1
De kademuur vertoont 7 scheuren langs de voegmortel. Mogelijk is er lichte zetting aanwezig. De scheurwijdte bedraagt circa 0,2 mm.

Kerende constructie			1
Bebording/bewegwijzering, Algemeen			1
Dilatatievoeg			1
Elementenverharding			1
Keermuur			1
Scheefstand	Gering Laag	>70%	2
De kademuur helt plaatselijk naar voren als gevolg van zetting / overbelasting van het verkeer of door gronddruk van de bomen.

Hersteladvies:	Diversen: nader onderzoek
Herstelkosten:	[redacted]
Planjaar:	2016
