Gemeente Amsterdam

Van Bert Kooring, Dick van Veen, (Gem. Amsterdam, Ruimte en Duurzaamheid)
Datum April 2026, update september 2026.
Pagina

Onderwerp Objectieve verkeersveiligheidsanalyse Utrechtsestraat. VERSIE 2.

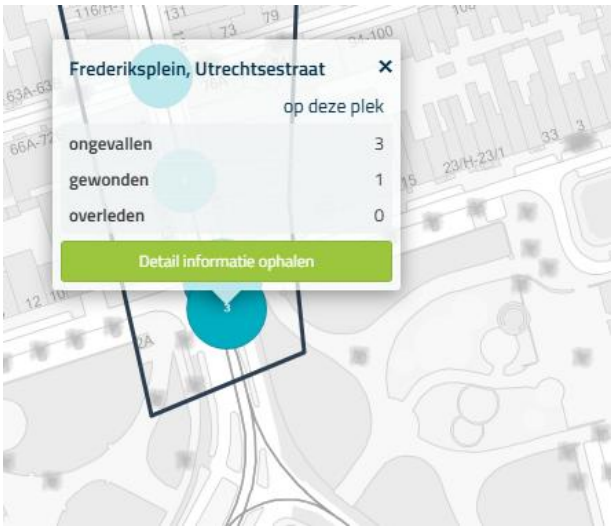
- **De kruising Frederiksplein / Achtergracht / Utrechtsestraat, zuidzijde kruising**

Op deze locaties zijn 3 ongevallen geweest. In alle drie gevallen was er een fietser bij betrokken; 1 maal met een andere fietser en 2 maal een voetganger. Het verkeerslicht werkt goed voor autoverkeer, maar kent blijkbabijuar veel roodlichtnegatie door fietsers.
