Asbestinventarisatie conform Certificatieschema voor de Procescertificaten Asbestinventarisatie en Asbestverwijdering als bedoeld in de artikelen 4.27 en 4.28 van de Arbeidsomstandighedenregeling

Opdrachtgever:	
Onderzoekslocatie:	**Hemonystraat 20 1074BP Amsterdam - deel van woning**
Opdrachtnemer:	
	(certificaatnr. : 07-D070109)
Deskundig Inventariseerder Asbest (DIA):	**(51E-261117-511060)**
Technisch eindverantwoordelijke	**(51E-261117-511060) 22-10-2019**
Datum rapportage:	**Definitief**
Status rapportage:	**RFI-19-00008599-SI**
Projectidentificatiecode:

Adres onderzoekslocatie:	Hemonystraat 20 te Amsterdam
Projectnummer:	RFI-19-00008599-SI
Datum onderzoek:	16-10-2019

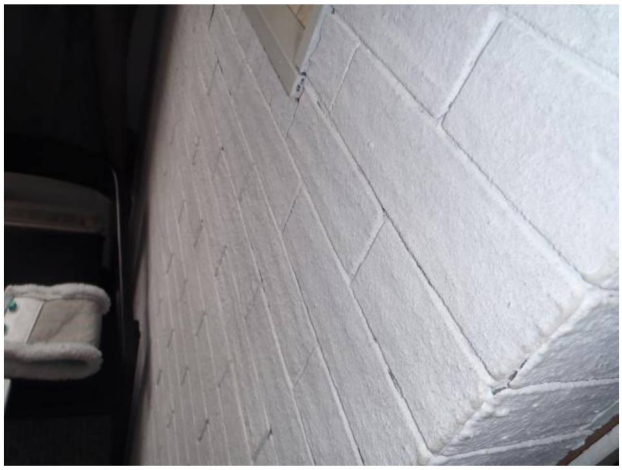
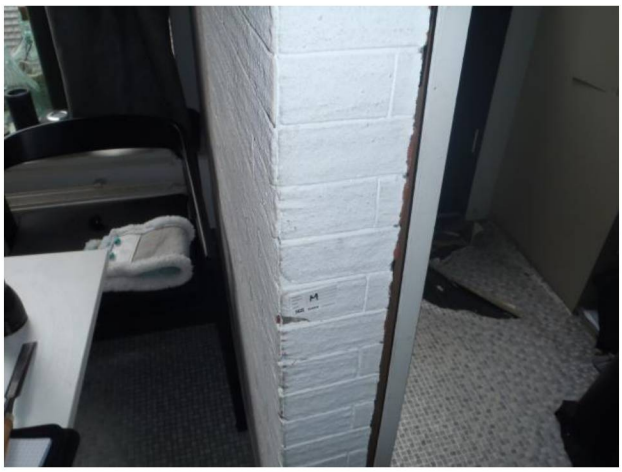
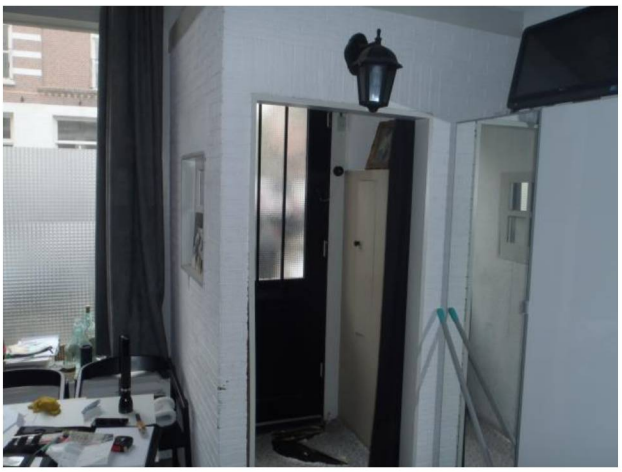
Gebouw(nr.): **Hemonystraat 20 te Amsterdam**
Nummer vindplaats: **3**
Ruimte(s): **entree/hal**
Etage(s): **begane grond niveau**

Omschrijving toepassing:	steenstrips
Plaats in ruimte(s):	langs wand
Situatie:	binnen
Bereikbaarheid:	goed
Bevestigingsmethode:	geplakt
Aantal:	1 Totaal
Afmetingen:	5,30 m² Totaal

Monster code	Ruimte	Locatie in ruimte	Analyseresultaat
0360348*	entree/hal	tegen wand	< 0,1 w/w %

Conclusie:
Na optische analyse bleek het materiaal geen asbestvezels te bevatten in een percentage boven de detectiegrens van 0,1% w/w.
