AMS0907 – Amstel, rak 09-07

Rapportage instandhoudingsinspectie en conditiemeting NEN2767-4

projectnr. 405934.13
revisie 1.0
25 januari 2017

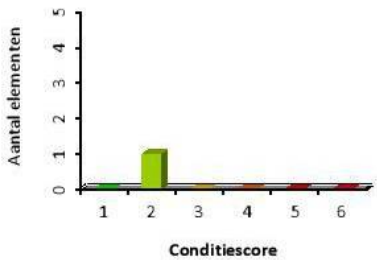
Kerende constructie			2
Kerende constructie, Algemeen			1
Trap			2
Breuk	Ernstig Hoog	<2%	2

Eén steen is gebroken.

Hersteladvies:	Geen herstel noodzakelijk
Herstelkosten:	-
Planjaar:

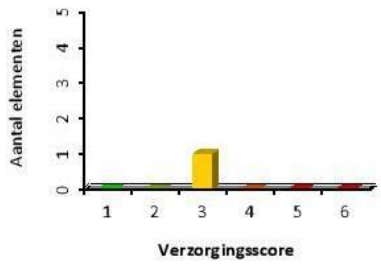
Kerende constructie			3
Kerende constructie, Algemeen			3
Onkruidgroei	Serieus Midden	10-30%	2

Op diverse locaties is begroeiing waargenomen aan de kademuur.

Vervuiling	Gering Midden	10-30%	1

Het object is algeheel verontreinigd door klimatologische invloeden.

Hersteladvies:	Zie herstel: Vervuiling
Herstelkosten:	-
Planjaar:	2017

Hersteladvies:	Diversen: HD-reinigen oppervlak
Herstelkosten:	€ 250,00
Planjaar:	2017
