Schouw Plantagebuurt kleine maatregelen
19-11-2019 om 11:00

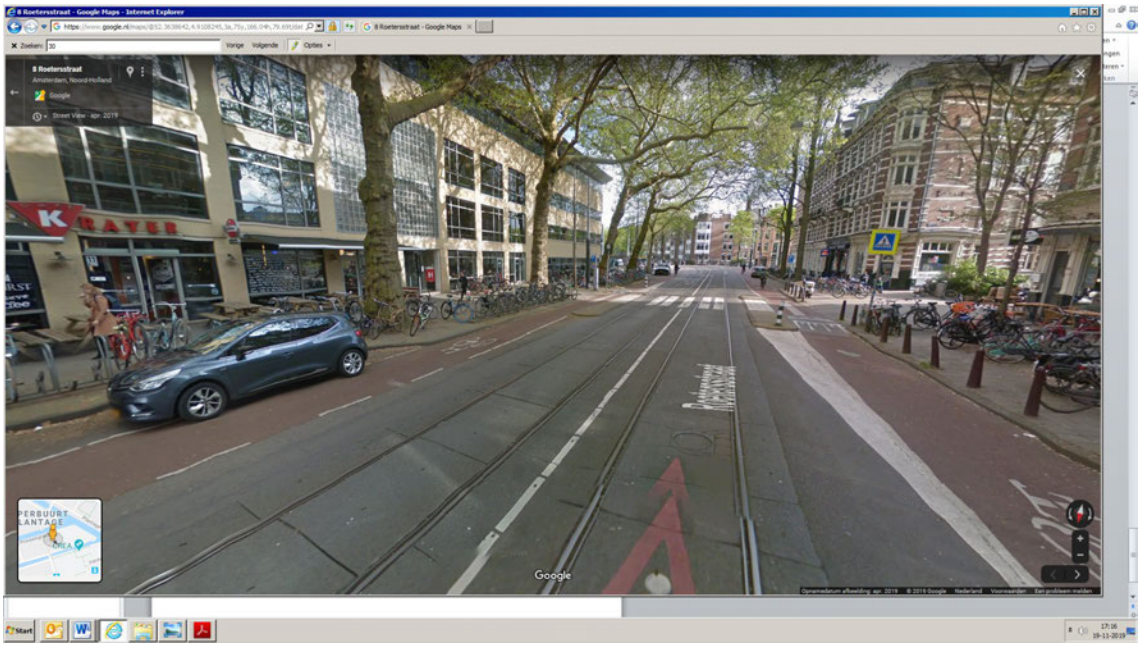
Gevraagd wordt om te kijken naar de kruising van de Nieuwe Kerkstraat en Roetersstraat (zie afbeelding). Het idee om hier de stoep door te laten lopen, zou kunnen zorgen voor een veiligere situatie voor de schoolkinderen en het fietsverkeer in de spits.
Maar past dat wel in een 30km-zone ?

De VOP in de Roeterstraat valt ondanks aanvullende attentiemaatregelen moeilijk op. Door combinatie met laagstaande zon en materialisering vallen op afstand de zebrastrepen weg. Het is niet duidelijk of dit generiek probleem is.

op de Roetersstraat te verduidelijken wordt er gevraagd of het mogelijk is de verkeersborden voor de VOP de verplaatsten naar de vluchtheuvels, met als gevolg dat deze duidelijker zichtbaar zijn voor automobilisten (zie onderstaande afbeelding).
