BBM
restauratieachitectuur

Opdrachtgever:	Gemeente Amsterdam 1000 AE Amsterdam
Project:	Berlagecomplex Civiel Amsterdam
Omschrijving:	Restauratie Berlagebrug (werkpakket I)
werkpakket:	Maatregelentek. (indiening en aanbesteding)
Onderdeel:	Trammasten en slagboommasten NOORD
Projectnr.:	554-1A
Tekeningnr.:	MT-03

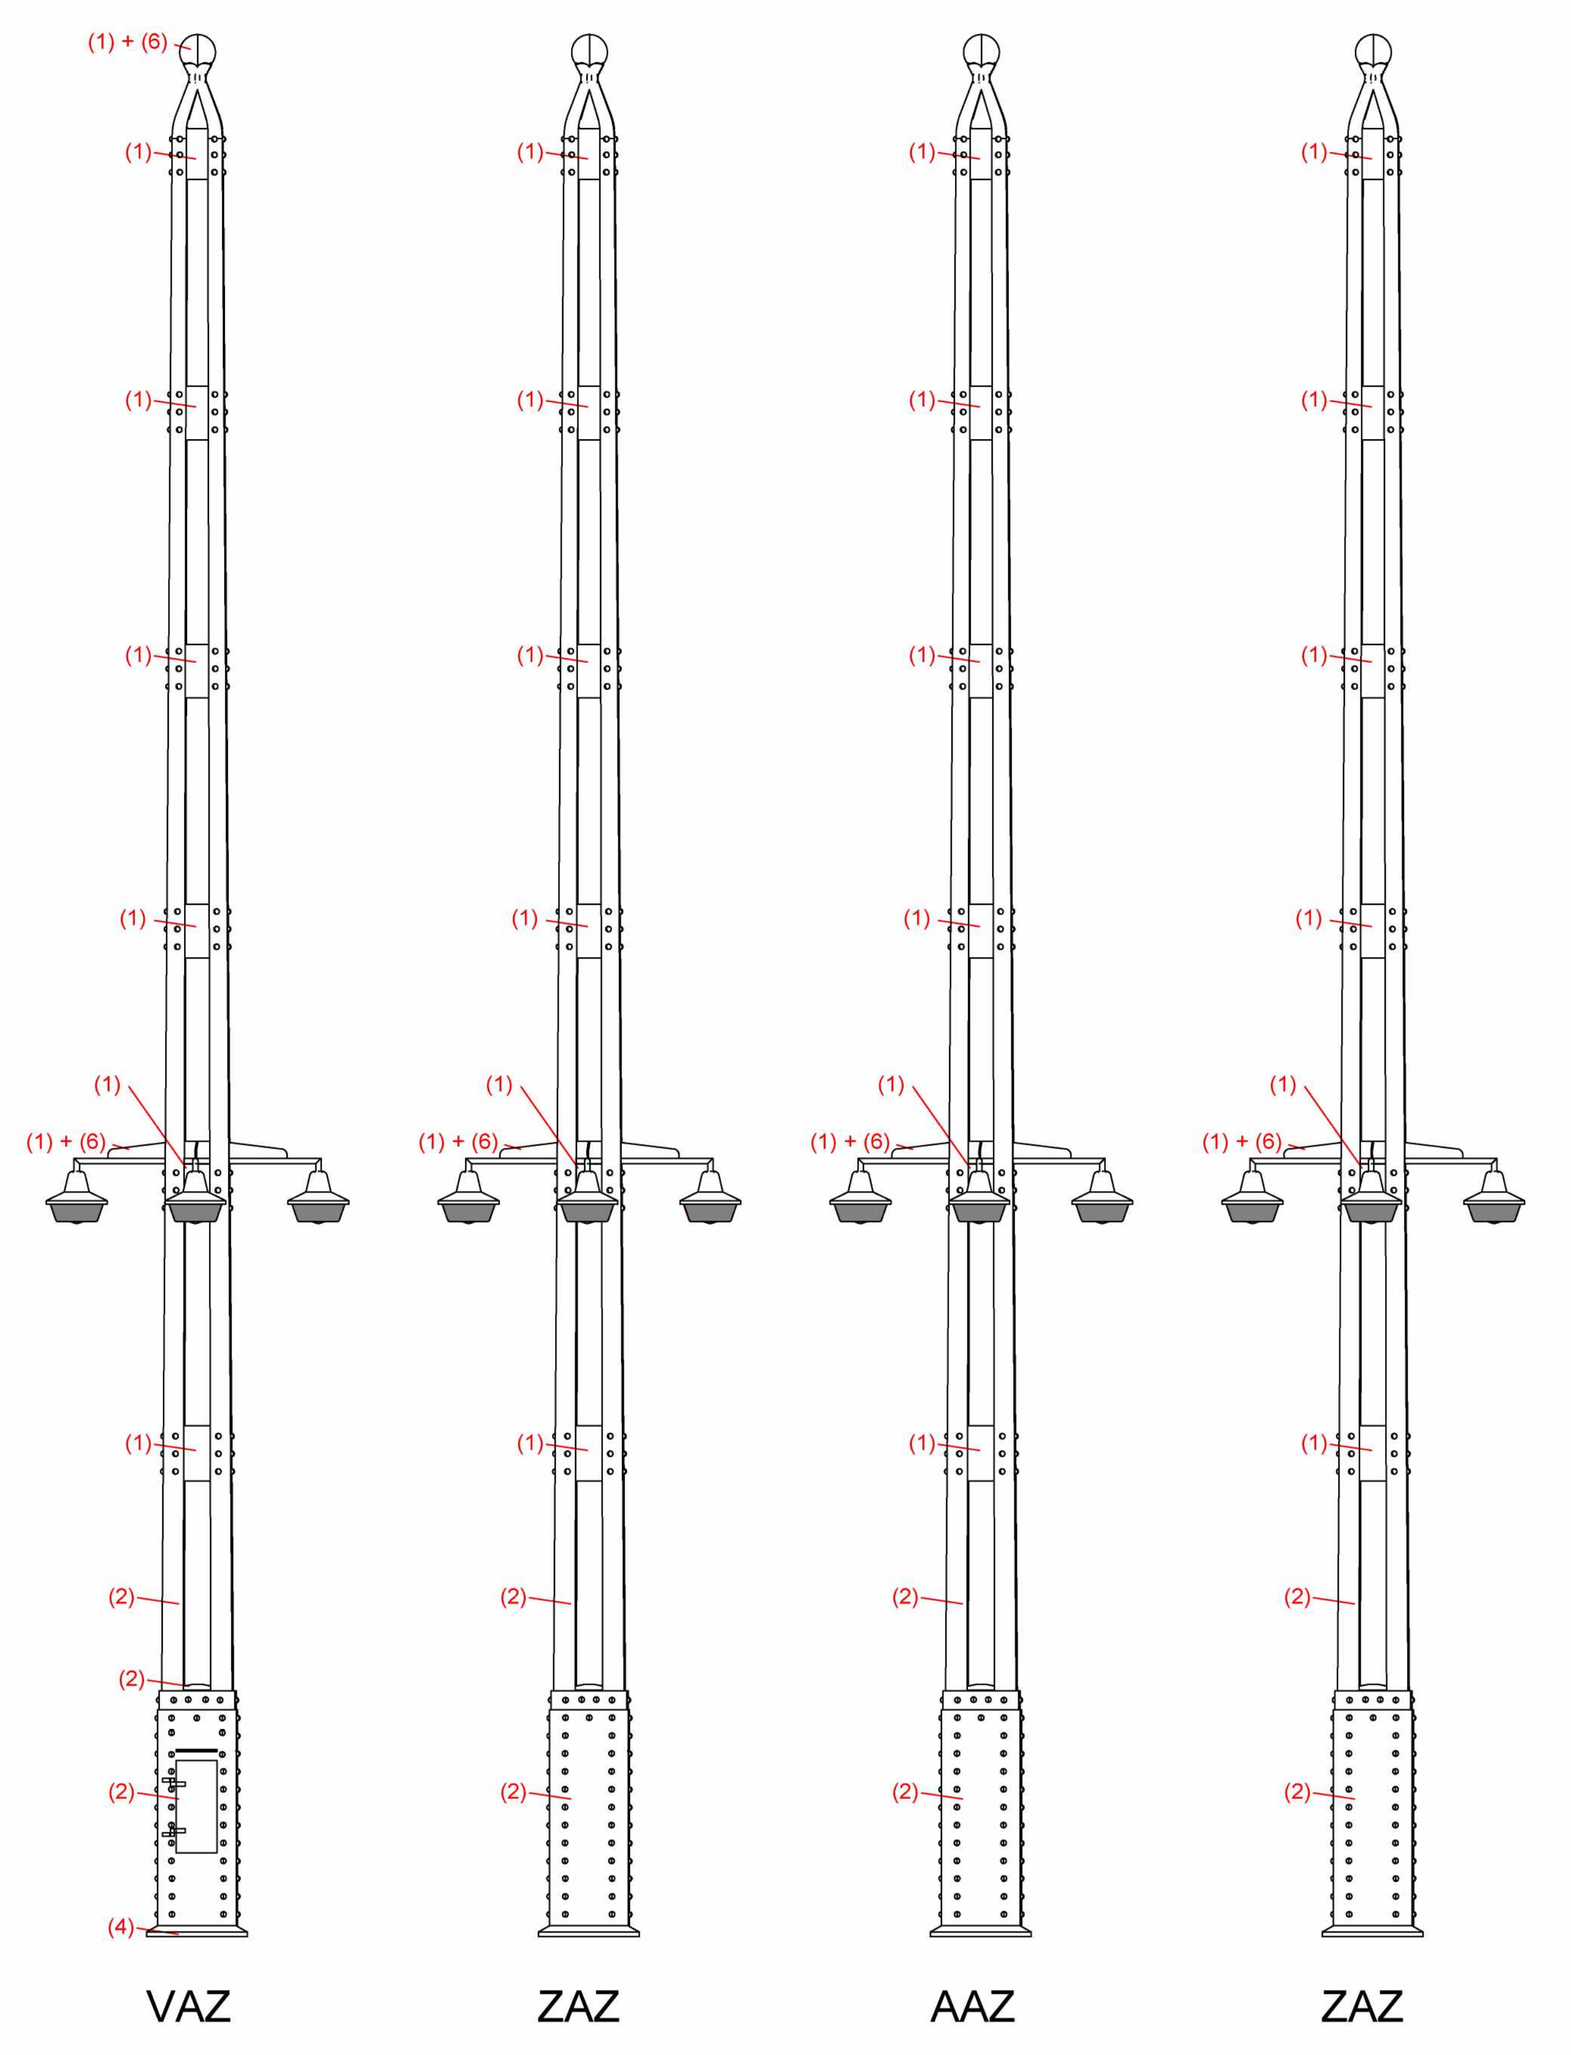
N-MAS-01
Trammast:
- samengestelde ijzeren mast = R/M, staat scheef richting trambaan + pl. (ernstige) roest + pl. ingerot + voet met luik pl. sterk gecorrodeerd en beklad met graffity = dem. + herstellen volgens tekening + herpl.
  sw. = M/S, pl. blazen met onderliggende roestvorming + pl. roest
- ankerpunten t.b.v. spankabels bovenleidingen en verlichting = R = (1) + (6)
- beton fundering = R, pl. besch. + gescheurd = -
  sw. = M/S, pl. kaal + bladdert + dof = -
- voet van mast in beton te omstorten en te schilderen

Verlichtingsinstallatie:
- stalen mantelbuizen = R/G, pl. geroest + aansluiting fittingen aan armatuur sterk geroest = (1) + (6)
  sw. = R/M
- koperen armatuur (4 st.) = R, aansluiting fitting aan armatuur sterk geroest = nylon contactonderbrekers aanbrengen
- glazen lampenkappen (4 st.) = M, sterk vervuild + 1x ontbreekt = 3 st. van binnen en buiten reinigen + 1 st. nieuw aanbrengen

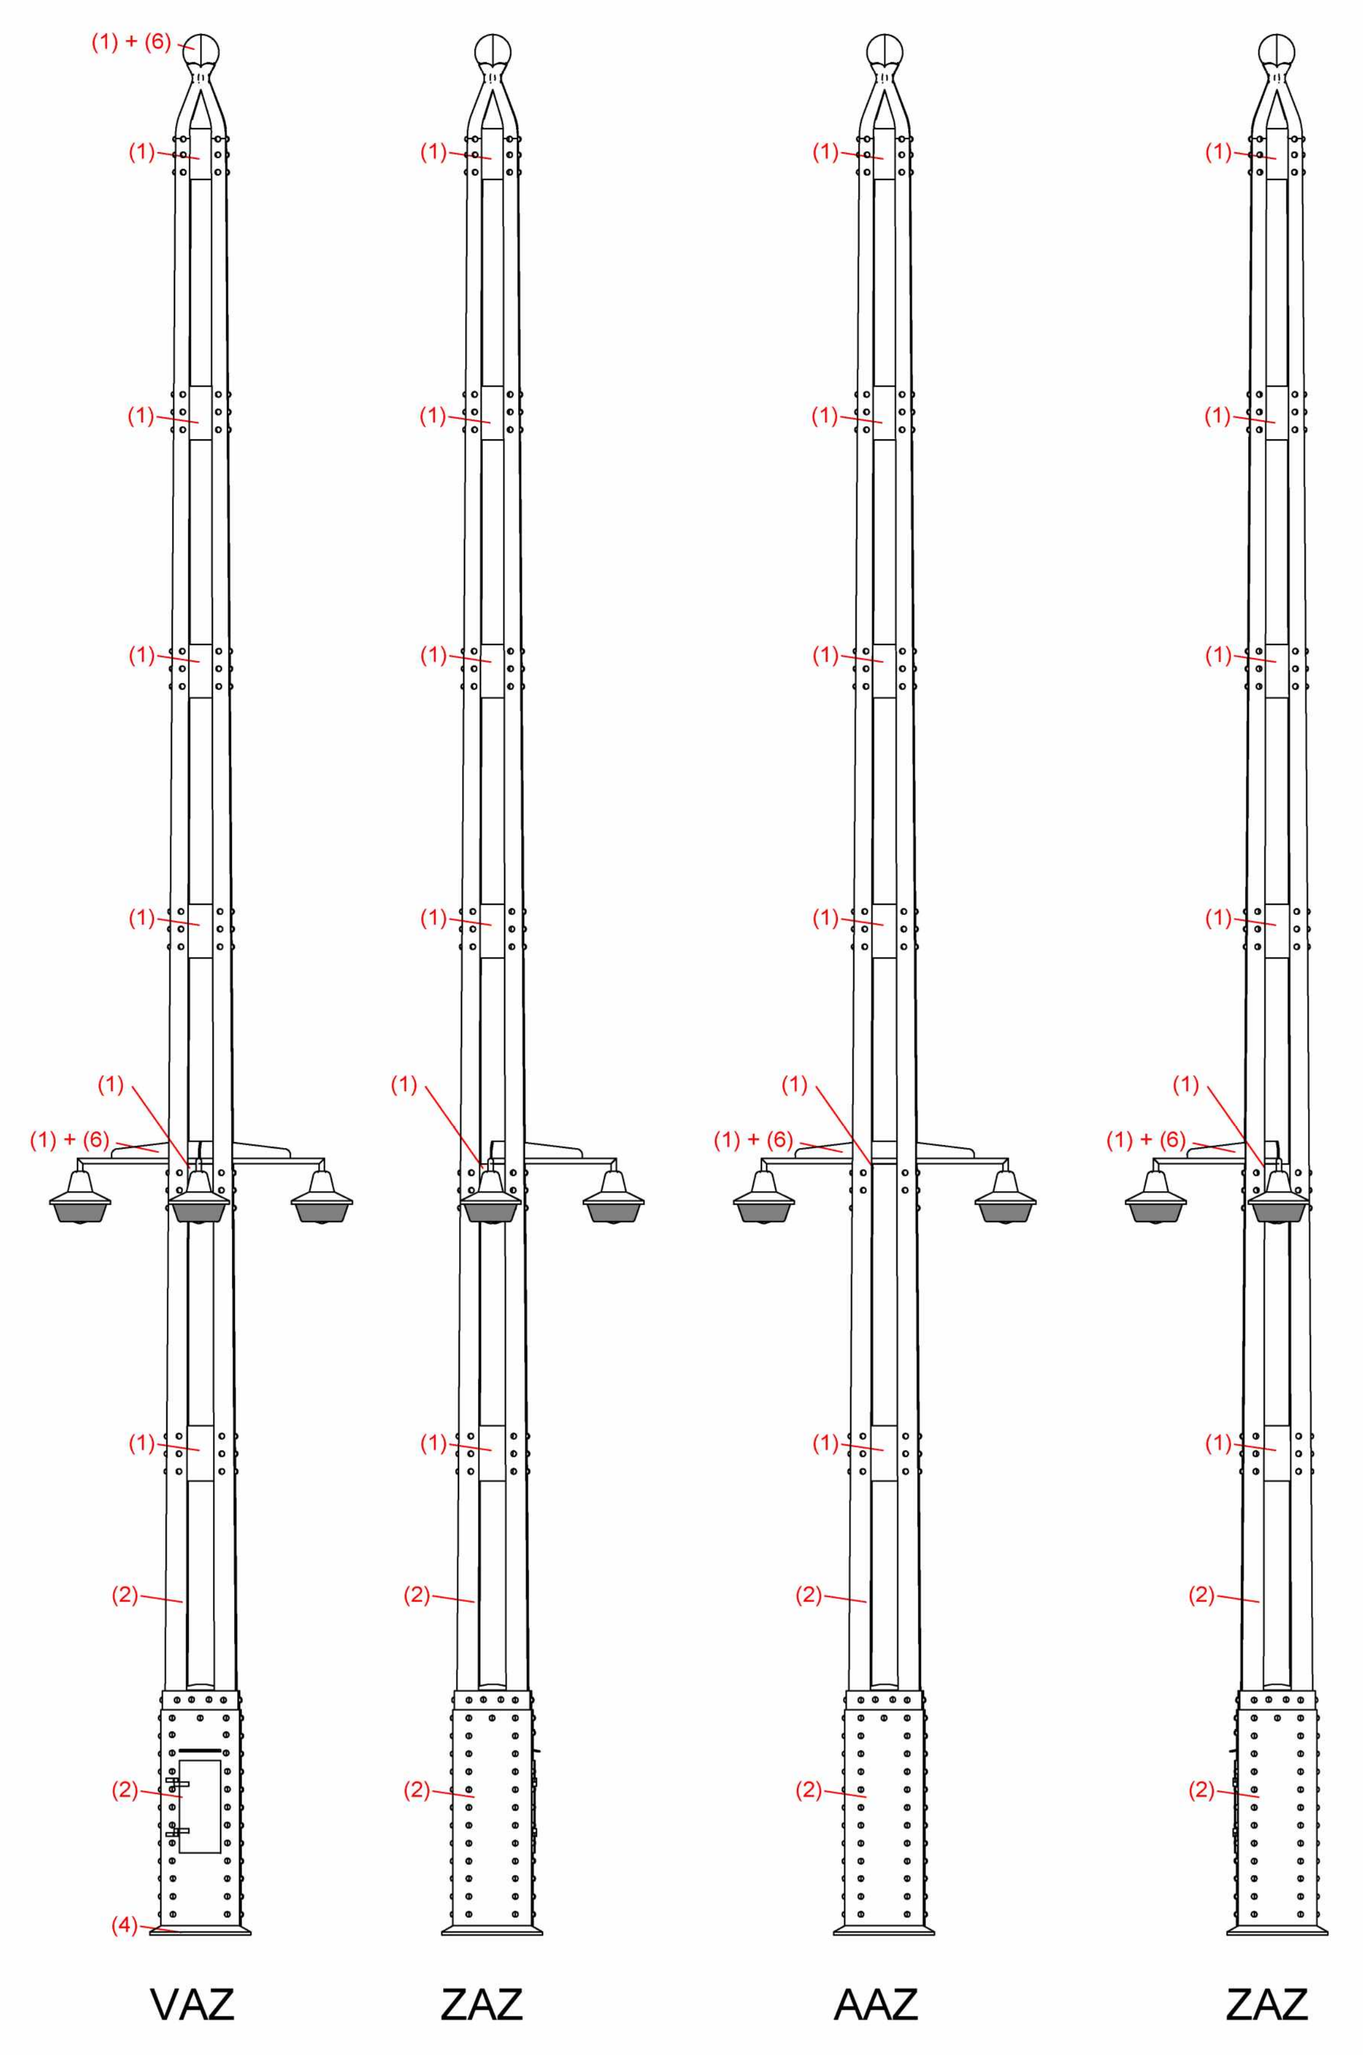
N-MAS-02
Trammast:
- samengestelde ijzeren mast = R, pl. (ernstige) roest + pl. ingerot + voet met luik pl. sterk gecorrodeerd en beklad met graffity = dem. + herstellen volgens tekening + herpl.
  sw. = M/S, pl. roest
- ankerpunten t.b.v. spankabels bovenleidingen en verlichting = R = (1) + (6)
- beton fundering = M, pl. besch. = -
  sw. = M/S, pl. kaal + bladdert + dof = -
- voet van mast in beton te omstorten en te schilderen

Verlichtingsinstallatie:
- stalen mantelbuizen = R/G, pl. geroest + aansluiting fittingen aan armatuur sterk geroest = (1) + (6)
  sw. = R
- koperen armatuur (3 st.) = R, aansluiting fitting aan armatuur sterk geroest = nylon contactonderbrekers aanbrengen
- glazen lampenkappen (3 st.) = M, sterk vervuild + 2x ontbreekt = 1 st. van binnen en buiten reinigen + 2 st. nieuw aanbrengen

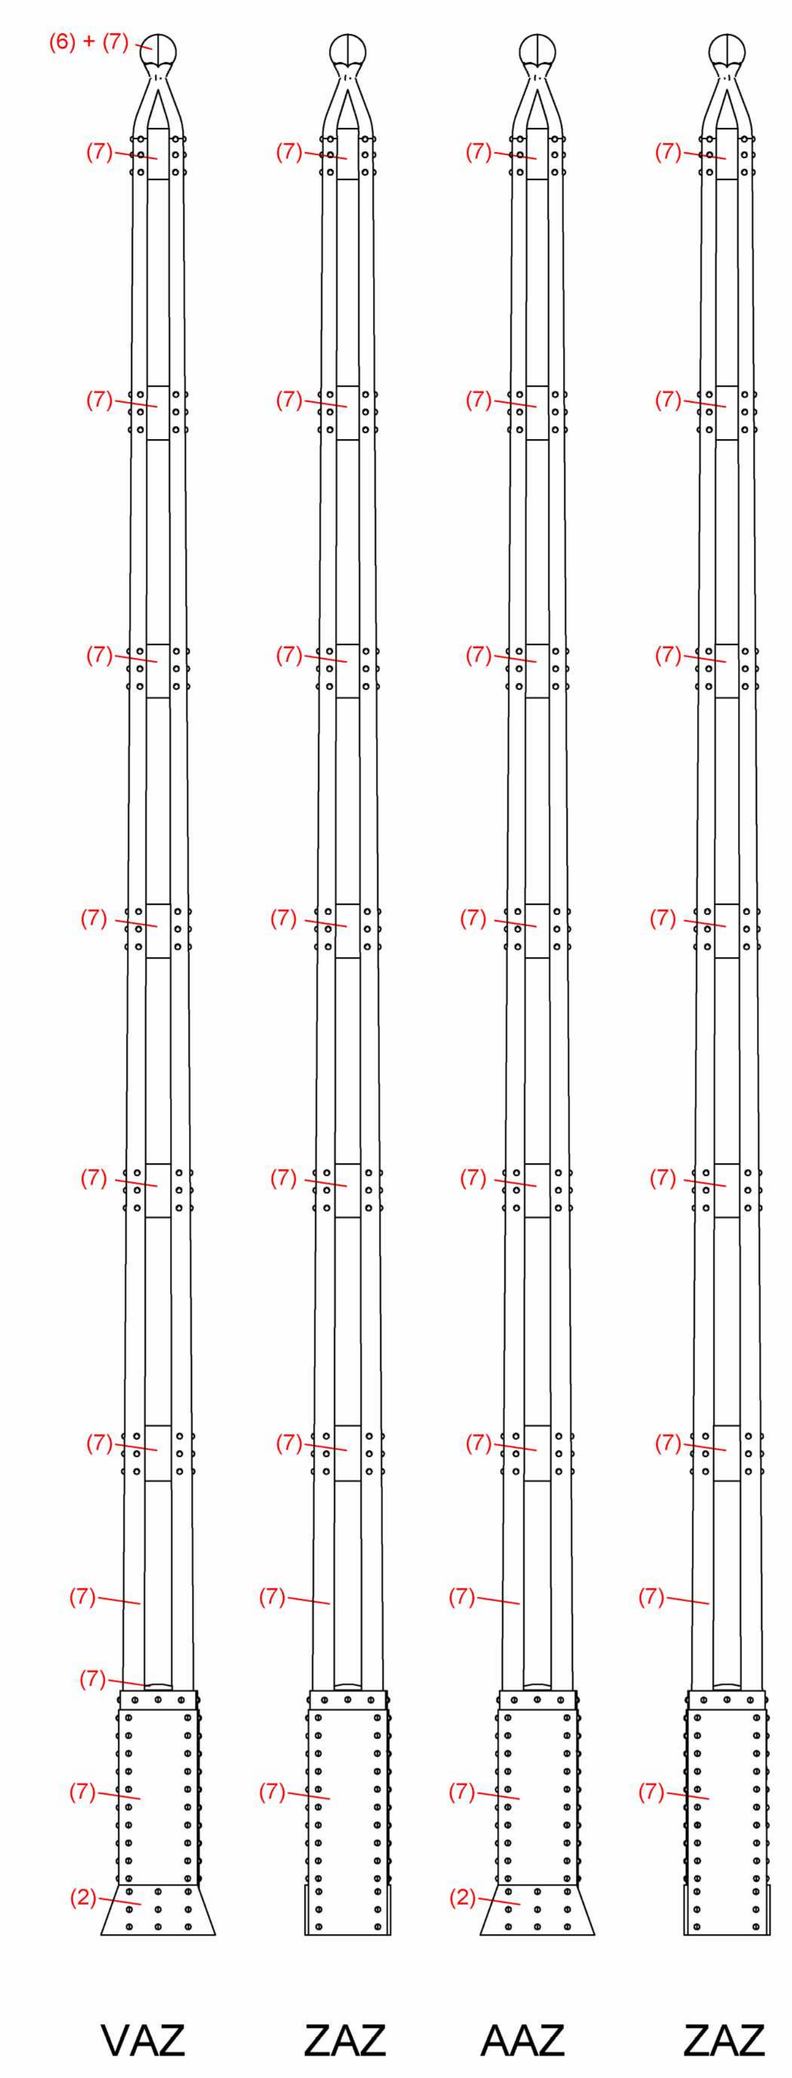
N-MAS-03
Trammast:
- aluminium mast = R/G = (7) + (8)
  sw. = R, pl. dik/druipers + pl. kaal aan binnenzijde
- ankerpunten t.b.v. spankabels bovenleidingen en verlichting = R = (1) + (6)
- ijzeren koppelplaten voet = R, zichtbare delen sterk gecorrodeerd + delen onder brugdek niet gecontroleerd = dem. + (2) + (6) + herpl.
  sw. = M, sterk gecorrodeerd
- voet van mast in beton te omstorten en te schilderen

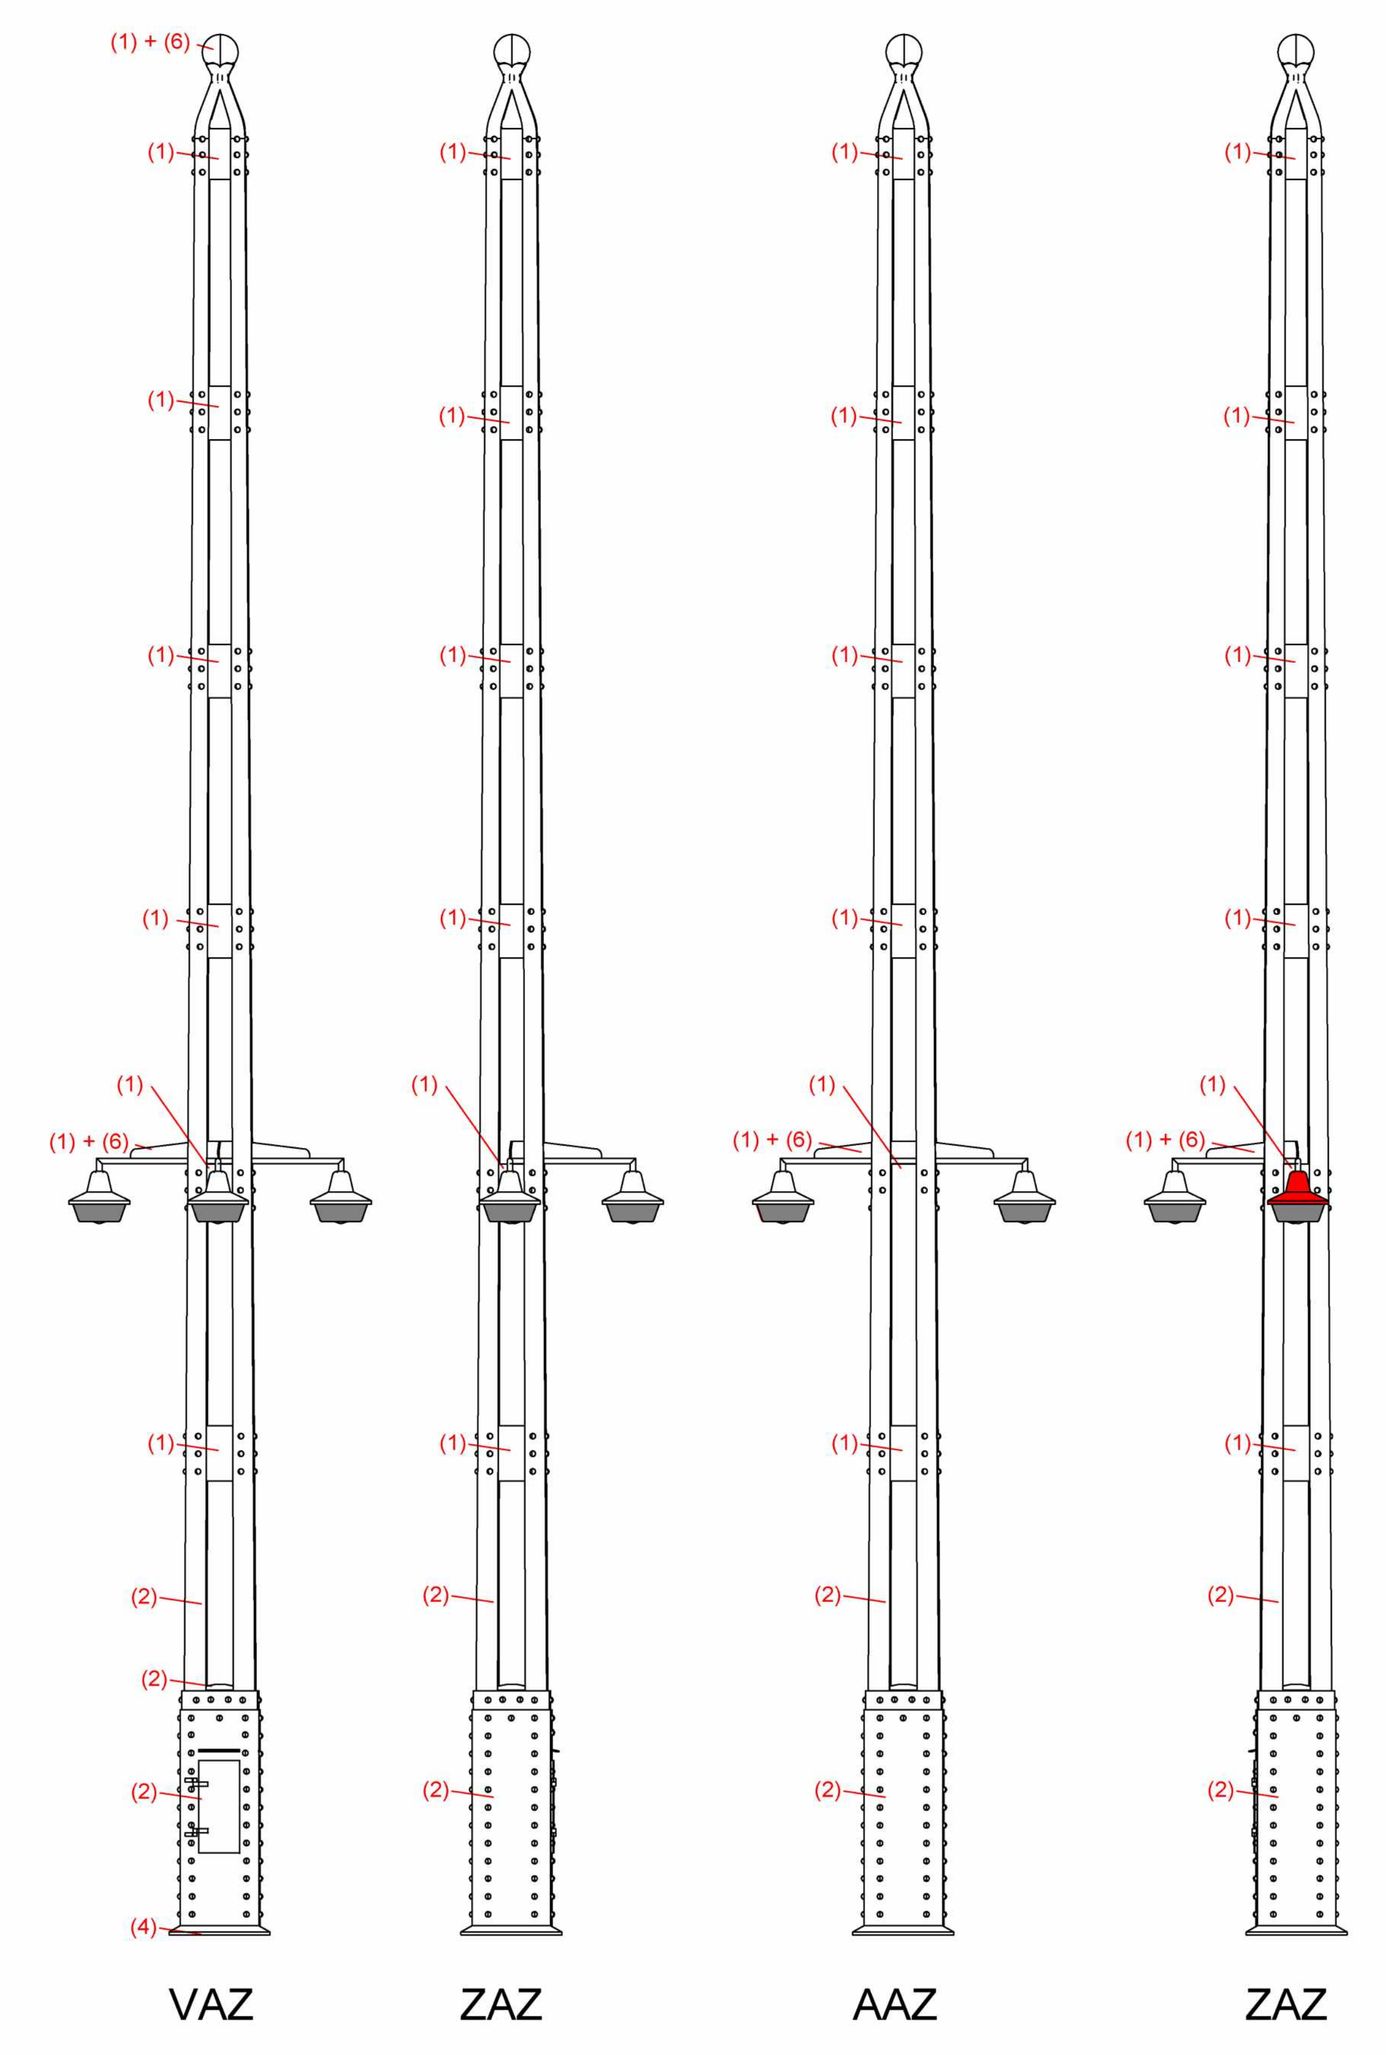
N-MAS-04
Trammast:
- samengestelde ijzeren mast = R, pl. (ernstige) roest + pl. ingerot + voet met luik pl. sterk gecorrodeerd = dem. + herstellen volgens tekening + herpl.
  sw. = M/S, pl. roest
- ankerpunten t.b.v. spankabels bovenleidingen en verlichting = R = (1) + (6)
- beton fundering = M, pl. besch. = -
  sw. = M/S, pl. kaal + bladdert + dof = -
- voet van mast in beton te omstorten en te schilderen

Verlichtingsinstallatie:
- stalen mantelbuizen = R/G, pl. geroest + aansluiting fittingen aan armatuur sterk geroest = (1) + (6)
  sw. = R
- koperen armatuur (3 st.) = R, aansluiting fitting aan armatuur sterk geroest + 1x binnenwerk ontbreekt = nylon contactonderbrekers aanbrengen + 1x vervangen
- glazen lampenkappen (3 st.) = M, sterk vervuild + 1x ontbreekt = 2 st. van binnen en buiten reinigen + 1 st. nieuw aanbrengen

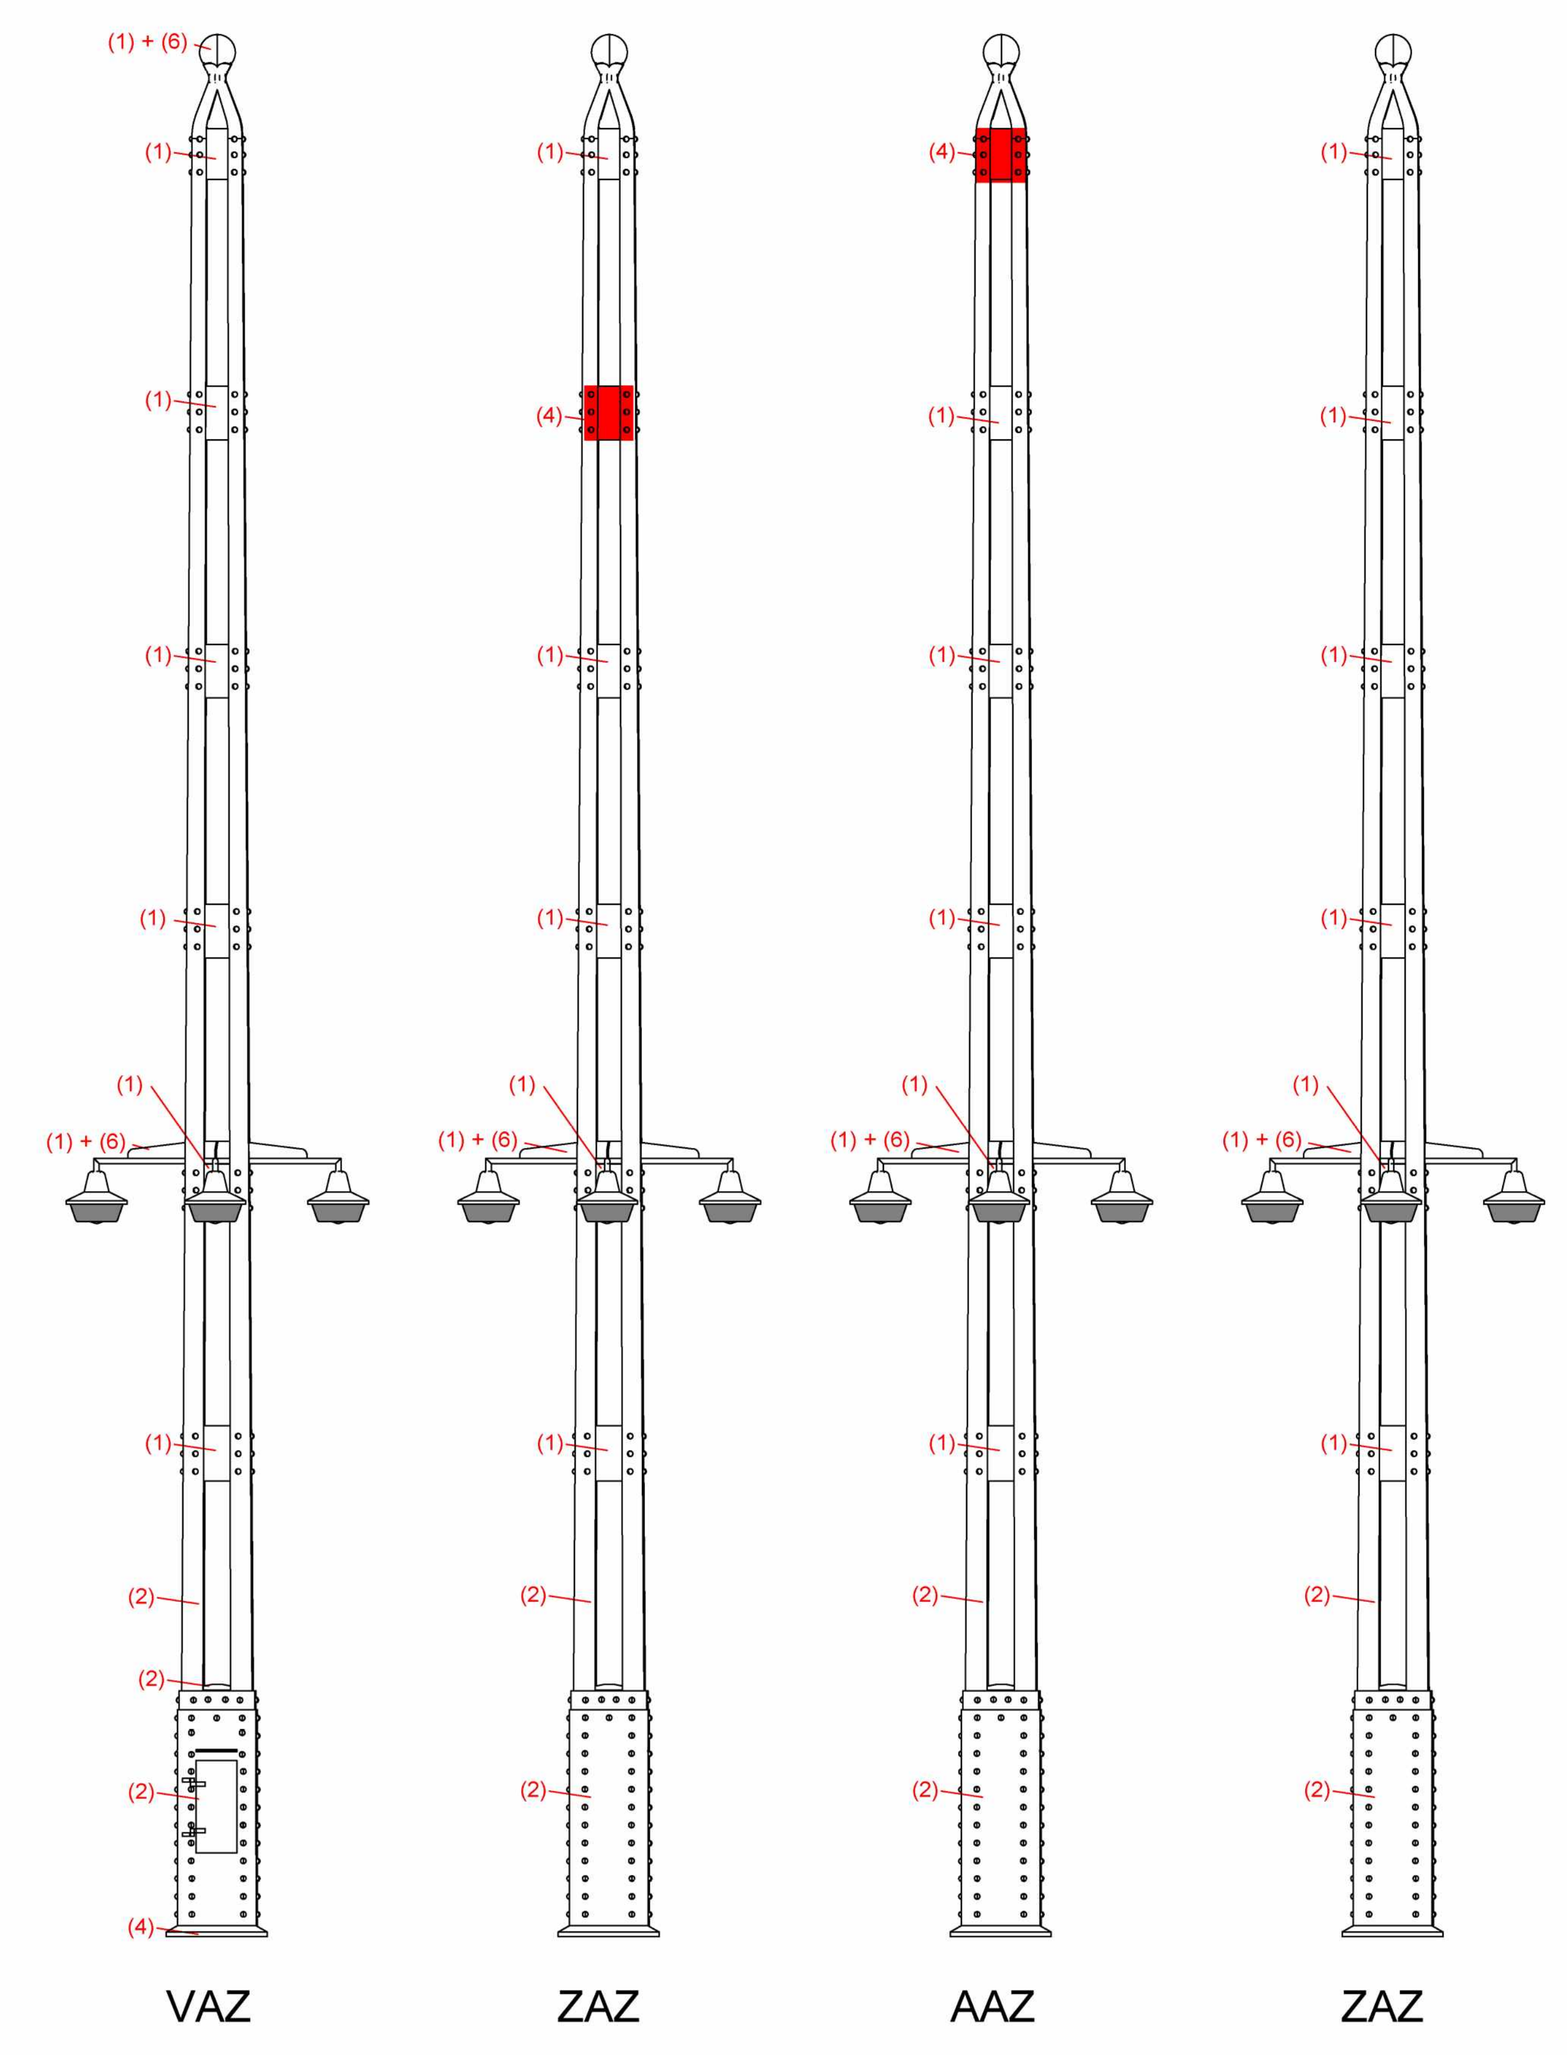
N-MAS-05
Trammast:
- samengestelde ijzeren mast = R, pl. (ernstige) roest + pl. ingerot + voet met luik pl. sterk gecorrodeerd + voet zit onder straatwerk = dem. + herstellen volgens tekening + herpl.
  sw. = M/S, pl. roest
- ankerpunten t.b.v. spankabels bovenleidingen en verlichting = R = (1) + (6)
- beton fundering = zit onder straatwerk = -
  sw. = zit onder straatwerk = -
- voet van mast in beton te omstorten en te schilderen

Verlichtingsinstallatie:
- stalen mantelbuizen = R/G, pl. geroest + aansluiting fittingen aan armatuur sterk geroest = (1) + (6)
  sw. = R
- koperen armatuur (4 st.) = R, aansluiting fitting aan armatuur sterk geroest + 2x verdraaid = nylon contactonderbrekers aanbrengen
- glazen lampenkappen (4 st.) = M, 3x sterk vervuild = 4 st. van binnen en buiten reinigen

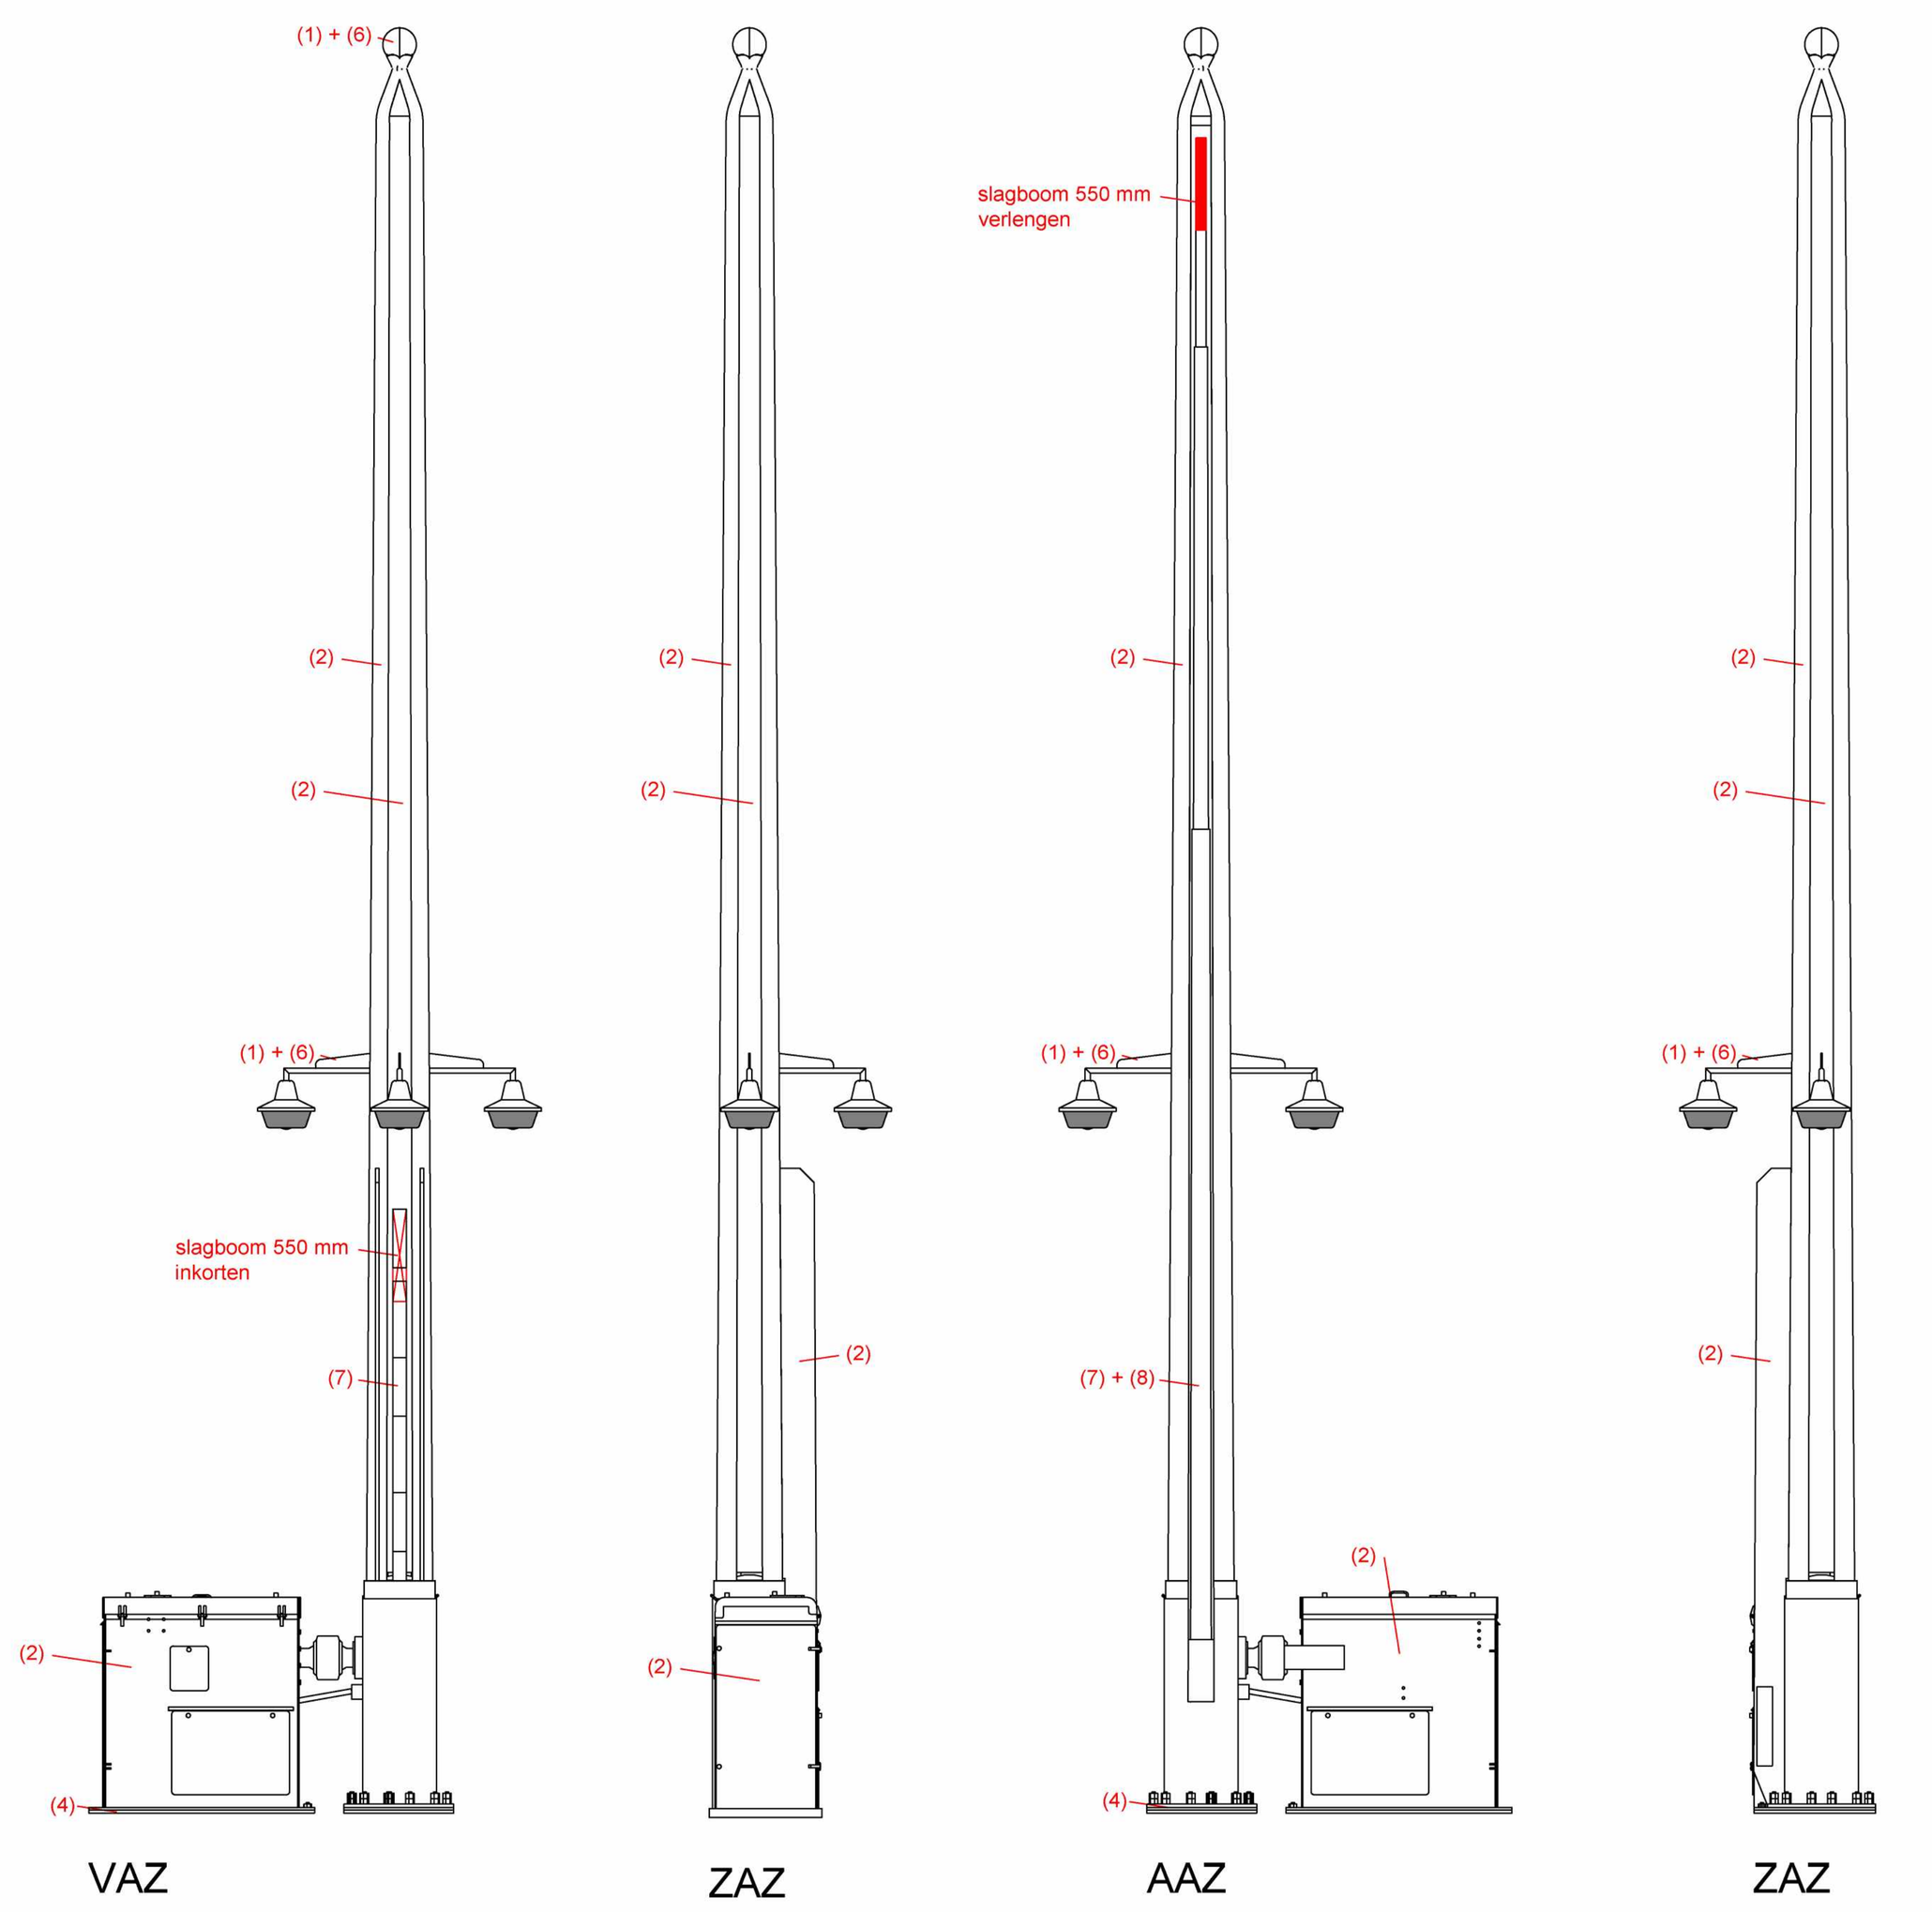
N-SLAG-01
Trammast met slagbomen:
- samengestelde ijzeren mast = R/M, gelast i.p.v. geklonken + pl. (ernstige) corrosie + plaatwerk t.p.v. aansluiting op hoeklijnen gecorrodeerd + pl. beklad met graffity = dem. + herstellen volgens tekening + mast met 200 a 300 mm verhogen i.v.m. verlengen slagboom rijbaan + herpl. op gewijzigde locatie
  sw. = R, pl. (ernstige) roest + pl. gecorrodeerd

- ankerpunten t.b.v. spankabels bovenleidingen en verlichting = R = (1) + (6)
- slagbomen = R/G, pl. mechanisch beschadigd = a.g.v. verplaatsen mast slagboom rijbaan 550 mm verlengen en slagboom voetgangers 550 mm inkorten
  sw. = R, pl. mechanisch beschadigd = (7) + (8)

- machinekast aandrijving slagbomen = R, pl. gecorrodeerd + bovenzijde pl. sterk gecorrodeerd = dem. + herstellen volgens tekening + herplaatsen op gewijzigde locatie
  sw. = R/M

- verkeersspiegel en verkeerslicht = R = demonteren + ter beschikking stellen aan opdrachtgever
- beton fundering = M = -
  sw. = M = -
- voet van mast in beton te omstorten en te schilderen

Verlichtingsinstallatie:
- stalen mantelbuizen = R/G, pl. geroest + 1x aansluiting fittingen aan armatuur sterk geroest = (1) + (6)
- koperen armatuur (3 st.) = R, 1x aansluiting fitting aan armatuur sterk geroest = nylon contactonderbrekers aanbrengen
- glazen lampenkappen (3 st.) = R, licht vervuild = 3 st. van binnen en buiten reinigen

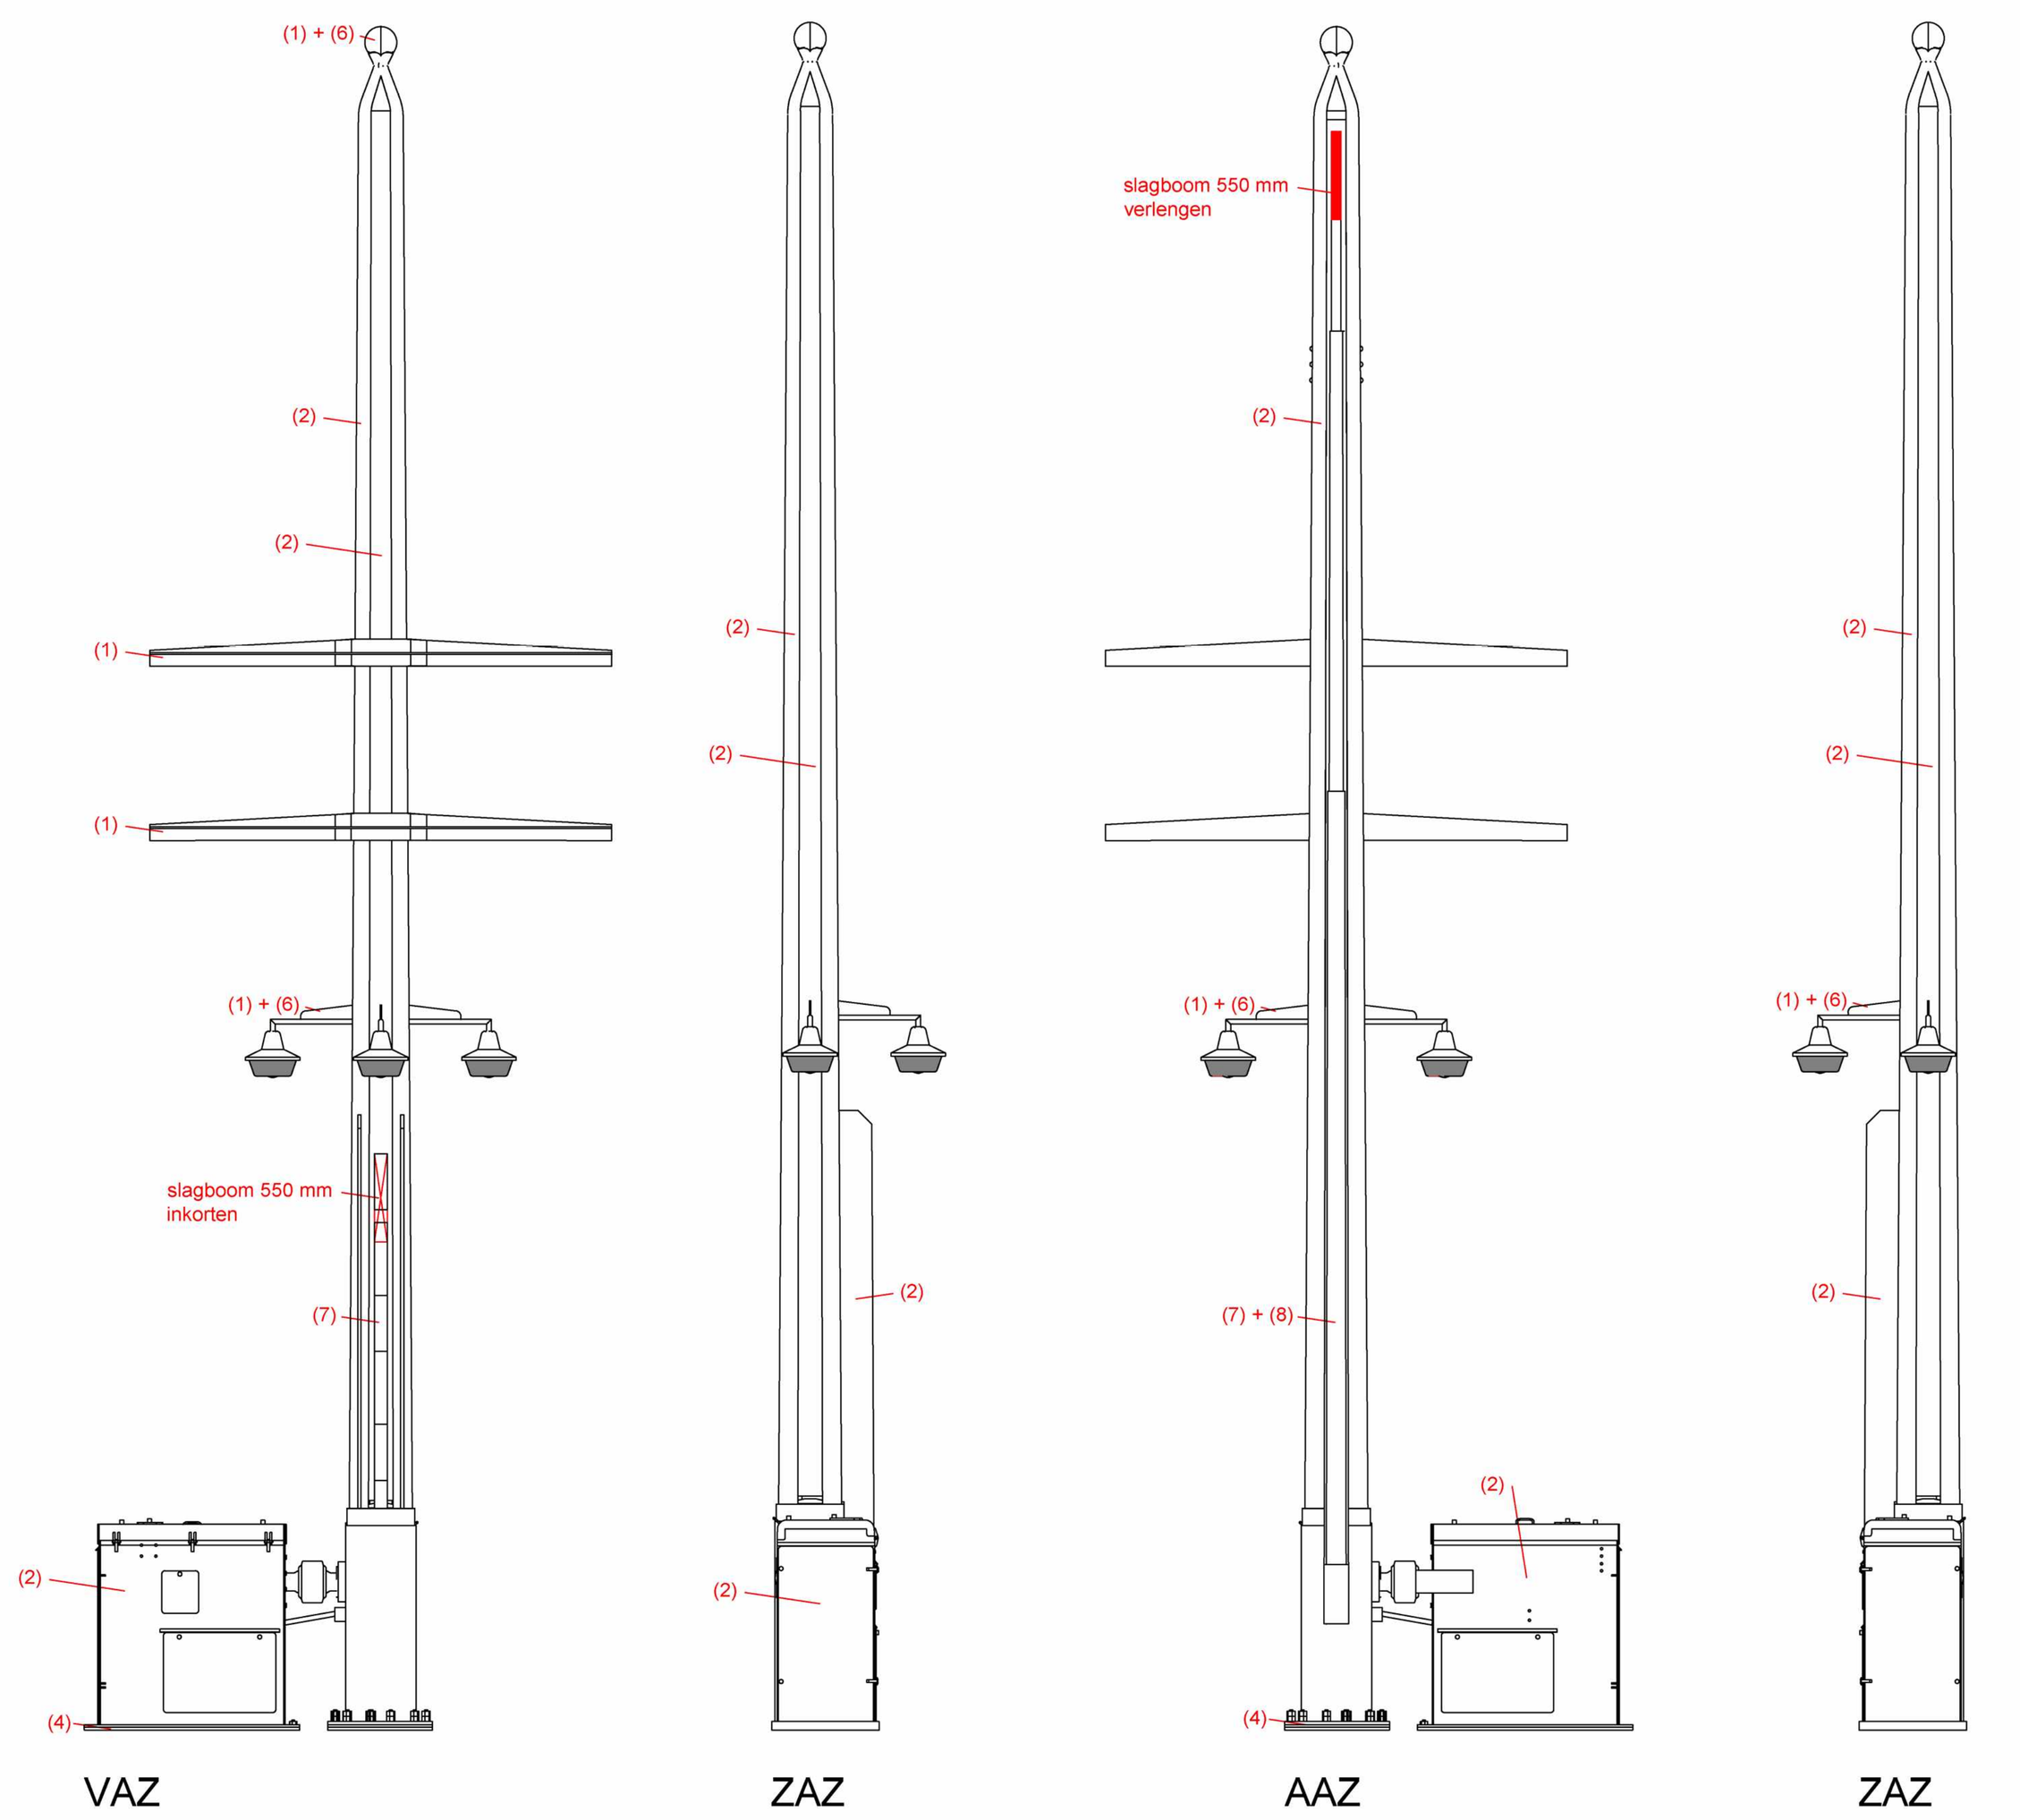
N-SLAG-02
Trammast met slagbomen:
- samengestelde ijzeren mast = R, gelast i.p.v. geklonken + pl. corrosie + plaatwerk pl. licht gecorrodeerd + pl. beklad met graffity + aansl. kabelbeugels op mast sterk gecorrodeerd = dem. + herstellen volgens tekening + mast met 200 a 300 mm verhogen i.v.m. verlengen slagboom rijbaan + herpl. op gewijzigde locatie
  sw. = R, pl. gecorrodeerd

- ankerpunten t.b.v. spankabels bovenleidingen en verlichting = R = (1) + (6)
- slagbomen = R/G, pl. mechanisch beschadigd = a.g.v. verplaatsen mast slagboom rijbaan 550 mm verlengen en slagboom voetgangers 550 mm inkorten
  sw. = R, pl. mechanisch beschadigd = (7) + (8)

- machinekast aandrijving slagbomen = R, pl. gecorrodeerd + voetplaat en bouten sterk gecorrodeerd = dem. + herstellen volgens tekening + herplaatsen op gewijzigde locatie
  sw. = M

- verkeersspiegel, bel en verkeerslicht = R = demonteren + ter beschikking stellen aan opdrachtgever
- beton fundering = M/S = -
  sw. = M = -
- voet van mast in beton te omstorten en te schilderen

Verlichtingsinstallatie:
- stalen mantelbuizen = R, pl. geroest + 1x aansluiting fittingen aan armatuur sterk geroest = (1) + (6)
- koperen armatuur (3 st.) = R, 1x aansluiting fitting aan armatuur sterk geroest = 3x nylon contactonderbrekers aanbrengen
- glazen lampenkappen (3 st.) = M, sterk vervuild + geëtst = 3 st. vv.
