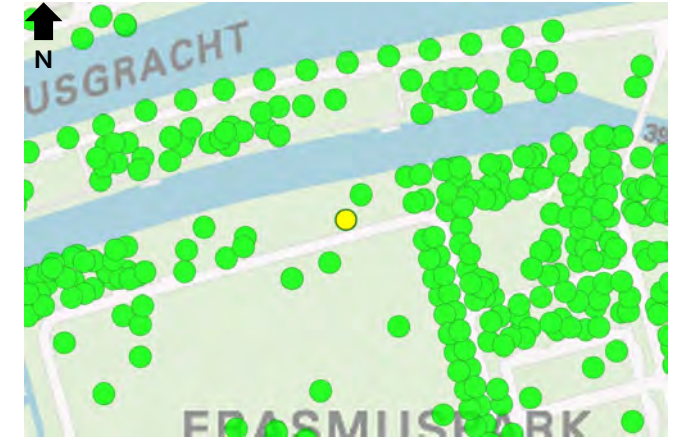
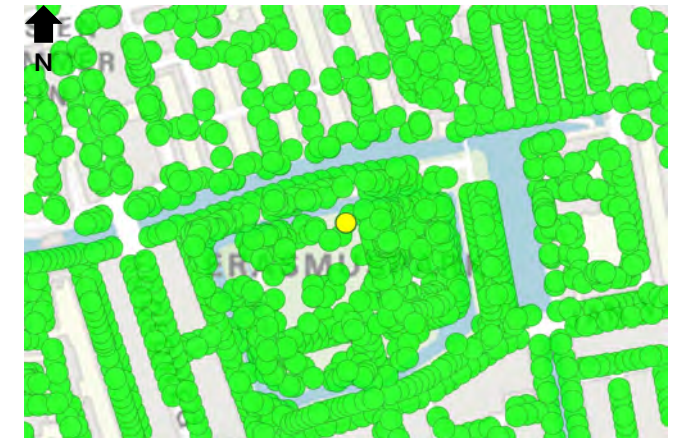
Datum	Plaats	Gebrek	Afwijking	Risico/gevolg	Opmerking	Foto
12-10-2022	Stamvoet	Maaiveld	Kantelende kluit (m)	Instabiliteit

Datum	Status onderzoek	Conclusie en advies onderzoek	Opmerking advies	NTO Aanvullend onderzoek	Advies duurzame instandhouding
12-10-2022	Onderzoek na vervolg afgerond	Tijdens het NTO zijn geen grondscheuren aangetroffen. Gelet de hoge grondwaterstand in het park en de droogte van afgelopen zomer, kunnen de de waargenomen grondscheuren ook droogtescheuren zijn geweest. De boom staat wel iets scheef en gelet de locatie en de grootte van de boom adviseren wij een trekproef uit te voeren om gefundeerde uitspraken te kunnen doen over de stabiliteit van de boom.	<<Niet ingevuld>>	<<Niet ingevuld>>	In afwachting van de trekproef.

Datum inspectie	Insp. organisatie	Maatregel	- gedetailleerd	Urgentie	Datum besluit	Besluit maatregel	- gedetailleerd	Toelichting
12-10-2022	Boomtotaalzorg	Trekproef uitvoeren		< 6 maanden	1-2-2023	Vellen (boom verwijderen)		Vellen boom Trekproef 1-2-2023

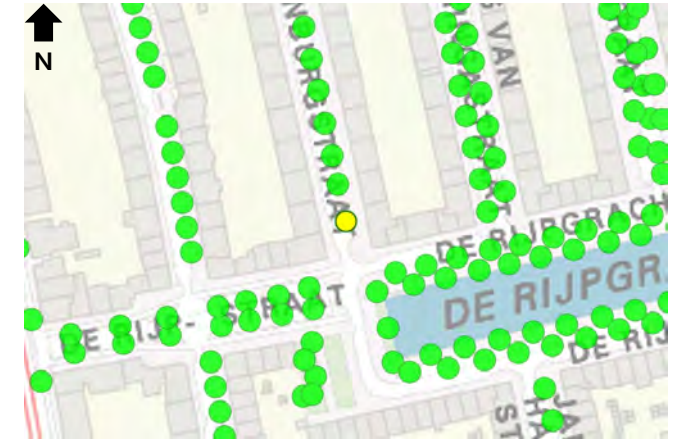
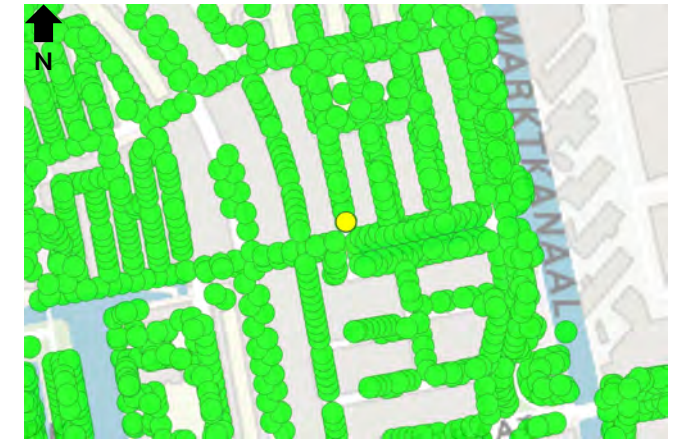
Datum	Plaats	Gebrek	Afwijking	Risico/gevolg	Opmerking	Foto
12-10-2022	Stamvoet	Mechanisch defect	Ent en of onderstamprobleem (m)	Stambreuk of instabiliteit

Datum	Status onderzoek	Conclusie en advies onderzoek	Opmerking advies	NTO Aanvullend onderzoek	Advies duurzame instandhouding
12-10-2022	Onderzoek na vervolg afgerond	De conditie van de boom is onvoldoende en beduidend minder dan de conditie van omgevingsbomen van zelfde soort en leeftijd. Mogelijk wordt conditie afname veroorzaakt door ent onderstamprobleem. In geval van ent onderstam probleem is er verhoogd risico op instabiliteit / breuk ter hoogte van de ent. Dit kan niet visueel worden beoordeeld. Om die reden adviseren wij nader onderzoek m.b.v. een trekproef uit te voeren.	<<Niet ingevuld>>	<<Niet ingevuld>>	In afwachting van de trekproef

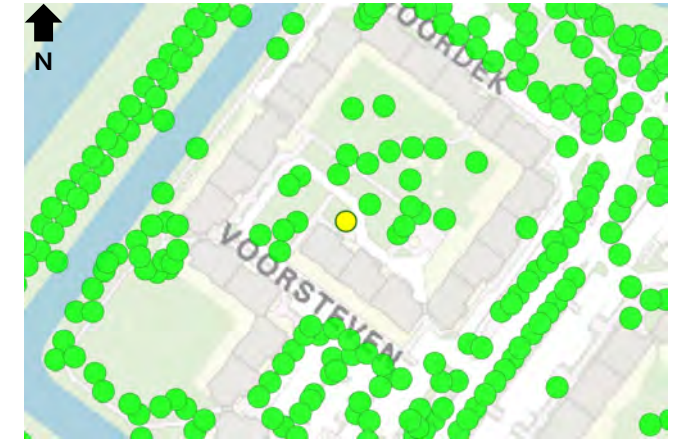
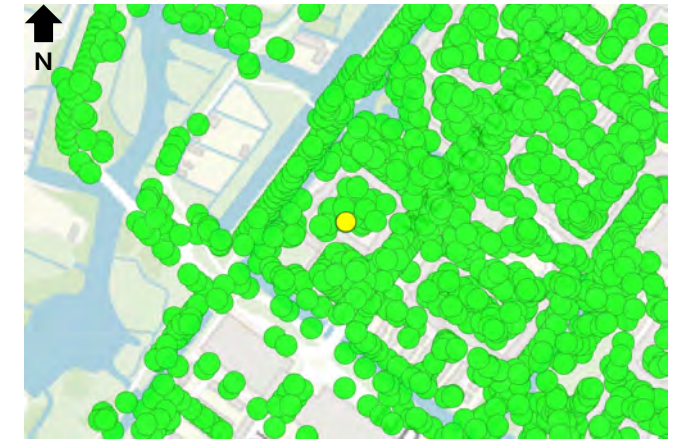
Datum	Plaats	Gebrek	Afwijking	Risico/gevolg	Opmerking	Foto
9-11-2022	Stamvoet	Mechanisch defect	Ent en of onderstamprobleem (m)	Instabiliteit
