## RAPPORTAGE ASBESTINVENTARISATIE

### VAN DE WONINGEN

### GELEGEN AAN DE ANDREAS BONNSTRAAT 7 T/M 23 TE AMSTERDAM

Datum autorisatie	: 16-04-2021	Reikwijdte onderzoek	: Gedeelte van het bouwwerk
Projectnummer	: M205894-C0001_03	Versienummer	: 3
Rapport geschikt voor	: Volledige renovatie of totaalsloop

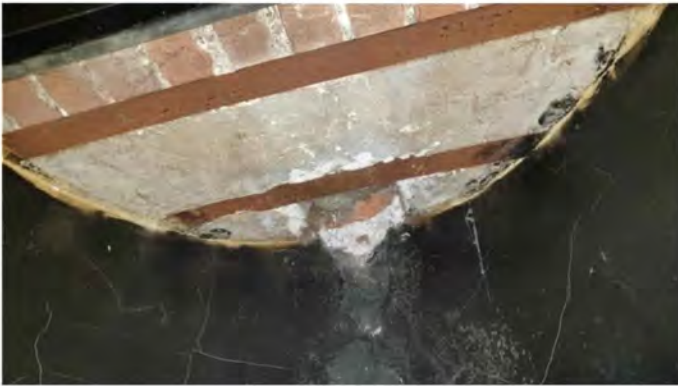
F11  
Andreas Bonnstraat 9H  
Geen asbestverdachte toepassingen ter hoogte van de schouw

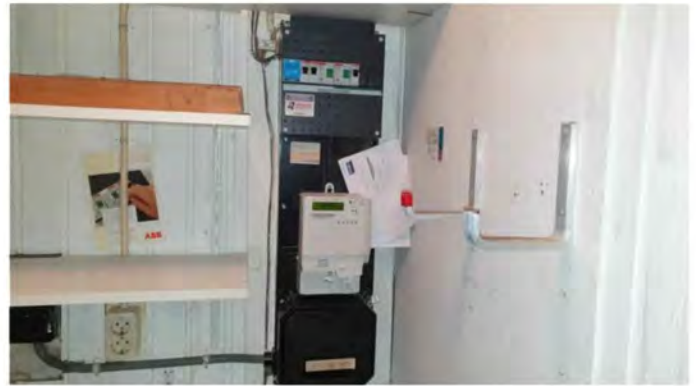
F12  
Andreas Bonnstraat 9H  
Niet asbestverdachte technische installatie

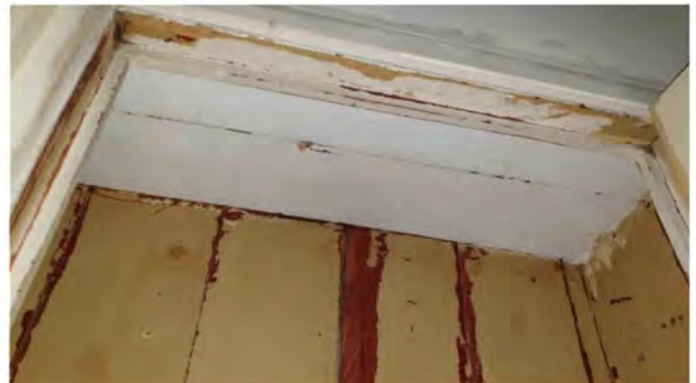
F14  
Andreas Bonnstraat 9H  
In de kasten is een houten plafond toegepast

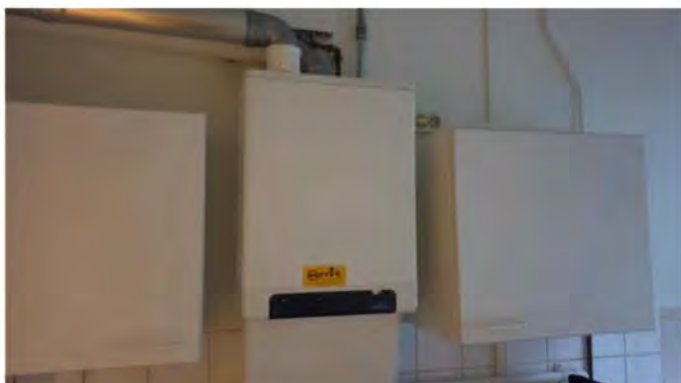
F15  
Andreas Bonnstraat 9H  
Niet asbestverdachte cv- ketel

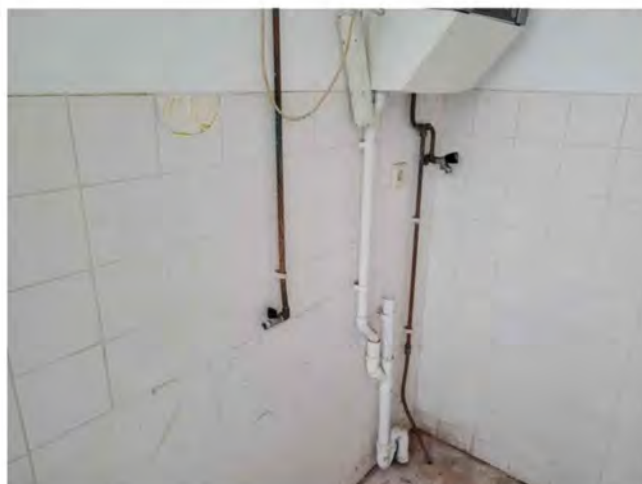
F06  
Andreas Bonnstraat 11H  
Recent aangebracht tegelwerk

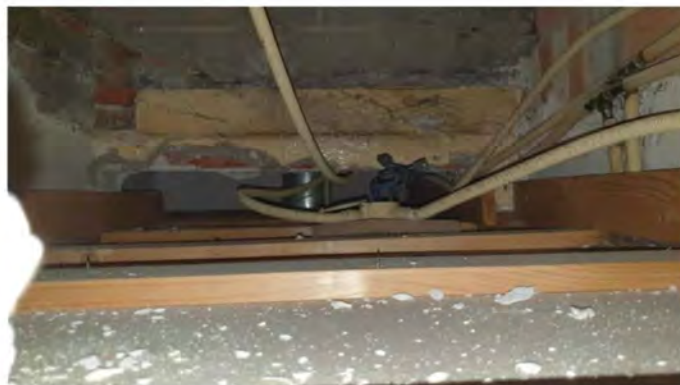
F03  
Andreas Bonnstraat 15H  
Metalen buizen boven het plafond van de keuken

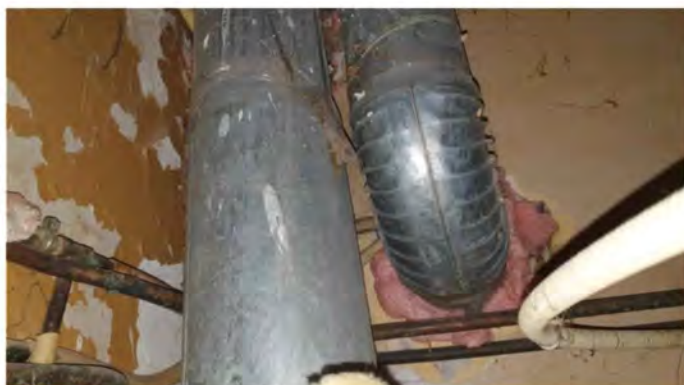
F04  
Andreas Bonnstraat 15H  
Metalen buizen boven het plafond van de keuken

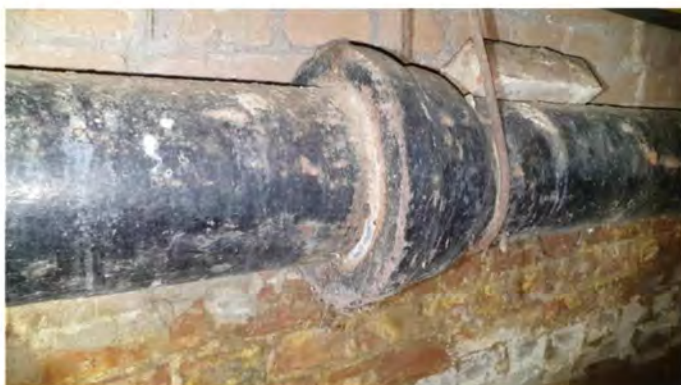
F08  
Andreas Bonnstraat 15H  
De gietijzer verbinding van de riolering is afgedicht met lood

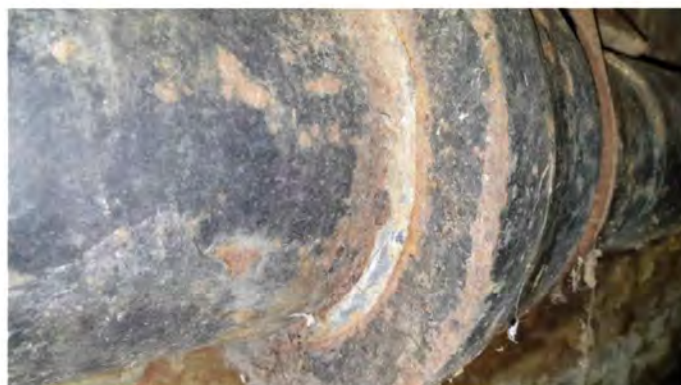
F09  
Andreas Bonnstraat 15H  
De gietijzer verbinding van de riolering is afgedicht met lood

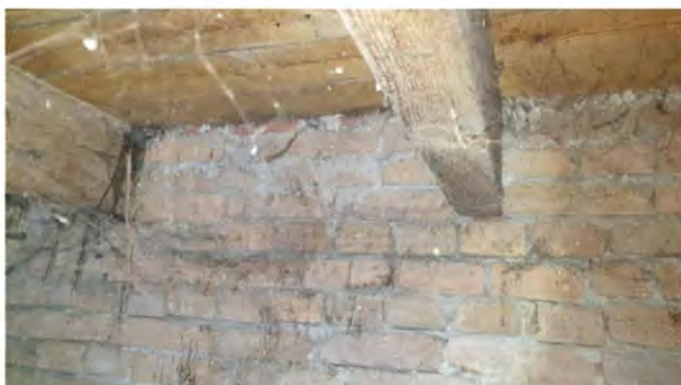
F10  
Andreas Bonnstraat 15H  
Onder de balken zijn geen asbestverdachte stelplaatjes toegepast

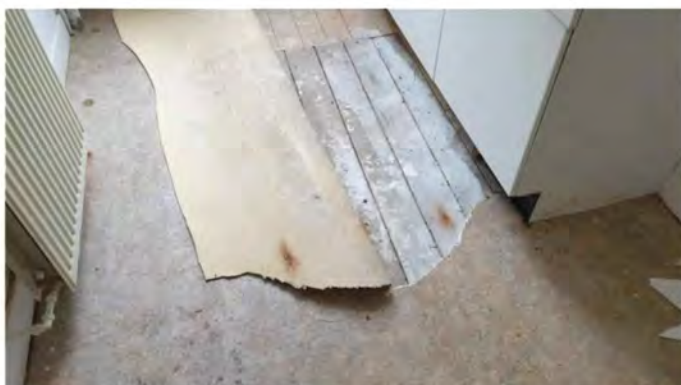
F03  
Andreas Bonnstraat 15-1  
Geen asbestverdachte toepassingen op de houten vloer

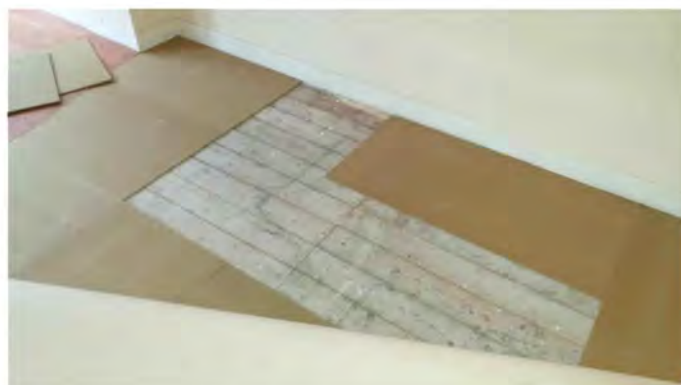
F04  
Andreas Bonnstraat 15-1  
Geen asbestverdachte toepassingen op de houten vloer

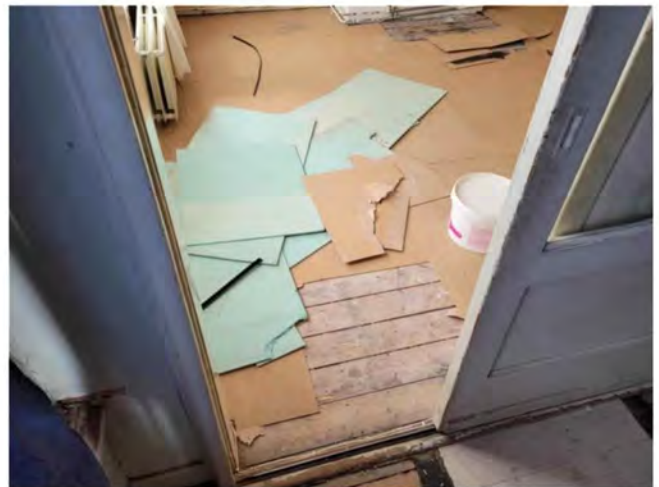
F16  
Andreas Bonnstraat 15-2  
P04 Vinyltegels met lijmlaag

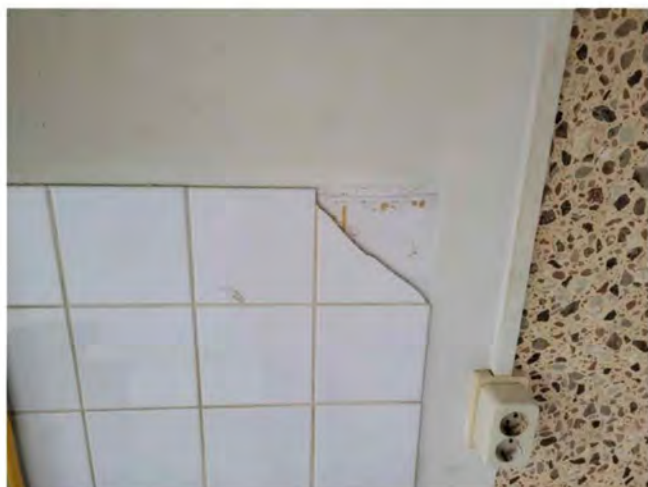
F17  
Andreas Bonnstraat 15-2  
Buiten de slaapkamer zijn geen vinyltegels met lijmlaag aangetroffen

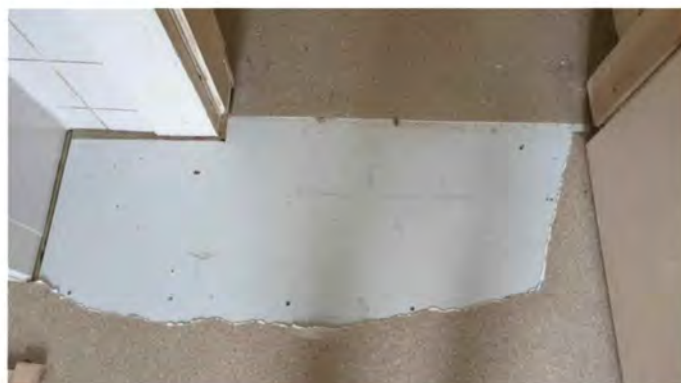
F18  
Andreas Bonnstraat 15-2  
Recent aangebracht tegelwerk

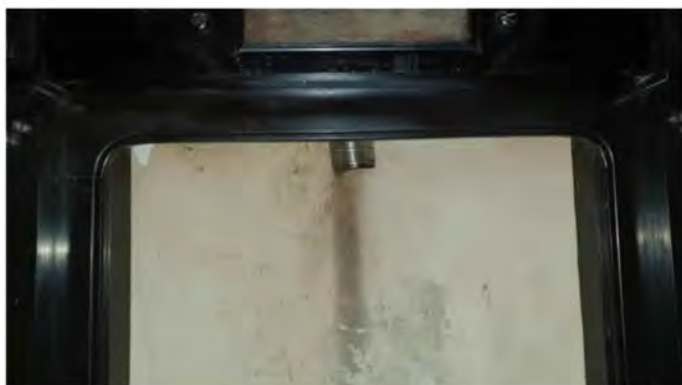
F08  
Andreas Bonnstraat 17H  
Gietijzer buis in de kelder

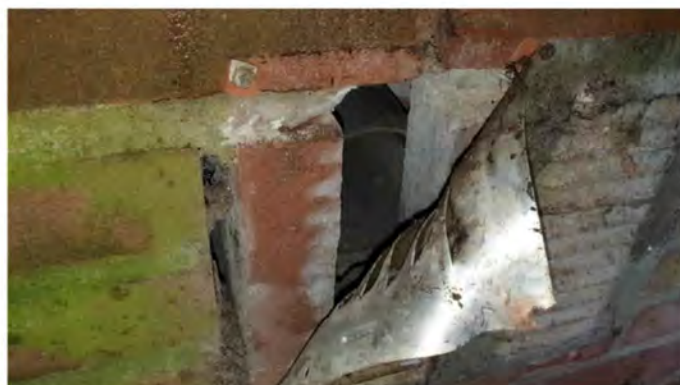
F13  
Andreas Bonnstraat 17H  
Geen asbestverdachte toepassingen in de kruipruimte
