Algemene informatie

Datum controle: 11/19/2020
Inspectie bureau: Boomtotaalzorg
Boomsoort: Tilia europaea 'Pallida'
Stamdiameter pi-band: 49
Beleidstatus:
Stadsdeel: West
Wijk:
Buurt: Spaarndammerbuurt Zuidoost
Straatnaam:

Onderzoeksresultaten

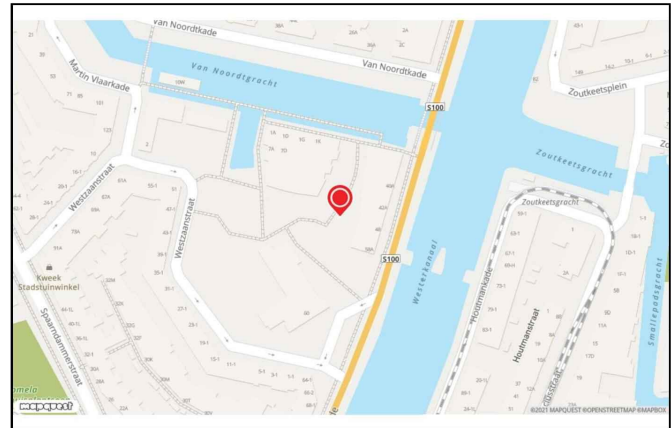
Omgevingsrisicoklasse: Beperkt
Conditie: Onvoldoende
Onderzoeksmethoden: Visuele Inspectie en Prikken op maaiveld; Weerstandsboring op maaiveld

Locatie : stam zuidoostzijde
StamØ op prikhoogte : 55cm
Prikrichting : horizontaal
Meetwaarden : 46cm
Indicatieve restwanddikte : 9cm
Overige noemensw.h : inrotting zowel horizontaal als verticaal

Overige noemensw.h : Restwand voldoet niet aan Mattecknorm, relatief kleine kroon, boom staat beschut tussen bebouwing.

Veiligheidsstatus: Risicoboom, De restwand voldoet niet aan de mattecknorm

Advies: Wij adviseren de boom te vellen

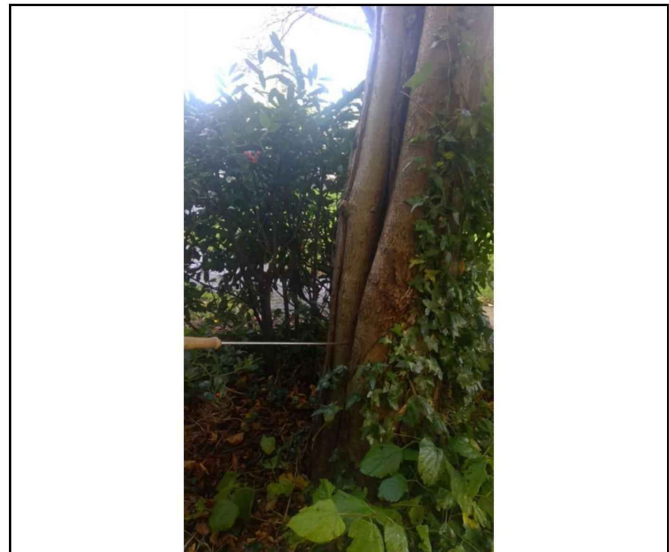
Indicatie: Holte in de stam

Advies: Flora en Fauna onderzoek
