Algemene informatie

Datum controle: 9/24/2020
Inspectie bureau: Boomtotaalzorg
Boomsoort: Acer pseudoplatanus
Stamdiameter pi-band: 22
Beleidstatus:
Stadsdeel: West
Wijk: Spaarndammer- en
Buurt: Spaarndammerbuurt Noordwest
Straatnaam: Zaanstraat

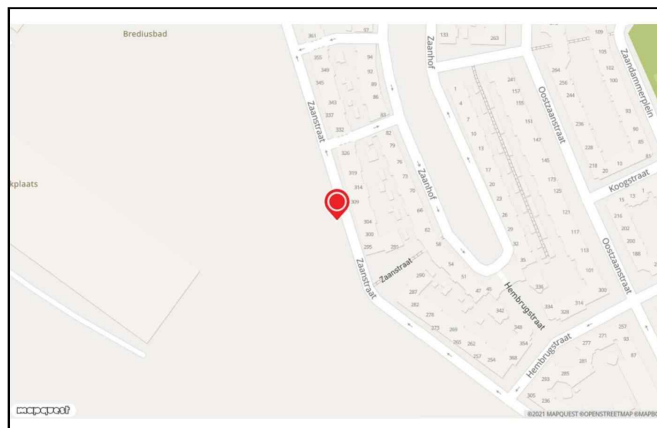
Omgevingsrisicoklasse: Algemeen
Conditie: Onvoldoende
Onderzoeksmethoden: Visuele Inspectie en Prikken op maaiveld

Locatie : zuidwest zijde
 StamØ op prikhoogte : 22 cm
 Prikrichting : horizontaal en verticaal
 Meetwaarden : 7cm horizontaal 30cm naar benden en 50cm naar boven
 Indicatieve restwanddikte : 15cm
 Overige noemensw.h : restwand voldoende, gelet op onvoldoende conditie wordt ingeschat dat de holte niet overgroeit.

Maatregel	Locatie	Risico	Urgentie	Gebrek
Vellen	Algemeen	Tak- stambreuk of instabiliteit	< 12 maanden	Holte; Onvoldoende vrije doorgang

Veiligheidscategorie: Risicoboom

Levensduur: 1 - 3 jaar

Veiligheidscategorie: Risicoboom, doordat de boom binnen het wegprofiel is ontwikkeld.

Indicatie: Holte in de stam

Advies: Wij adviseren om de boom te vellen, doordat deze binnen het wegprofiel is ontwikkeld, en vanwege de holte in combinatie met een onvoldoende conditie

Urgentie: < 12 maanden

De boom is niet duurzaam te handhaven.

Vellen (boom verwijderen)
