## Algemene informatie

**Datum controle:** 9/9/2020  
**Inspectie bureau:** Boomtotaalzorg  
**Boomsoort:** Salix alba  
**Stamdiameter pi-band:** 96  
**Beleidstatus:**  
**Stadsdeel:** West  
**Wijk:** Centrale Markt  
**Buurt:** Markthallen  
**Straatnaam:** Vredenhofweg

## Onderzoeksresultaten

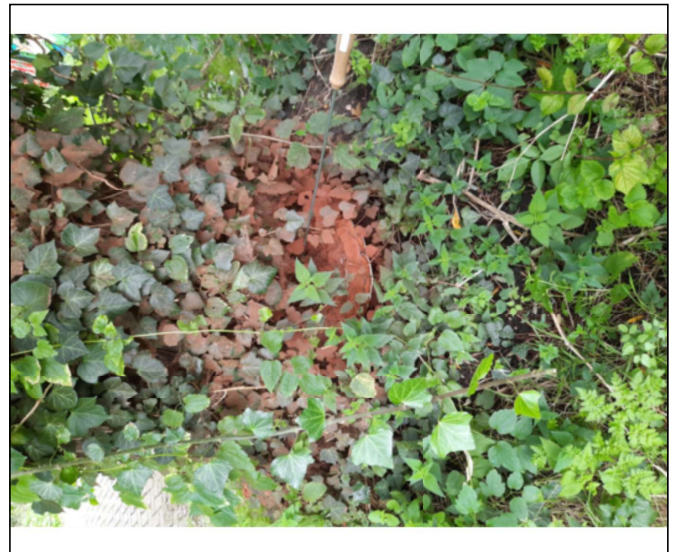
Advies: Er is vrijwel geen onaangetast hout in de stamvoet. enkel de wortelaanlopen bij sensor 1 en 5 zijn nog van matige kwaliteit. De benodigde restwand Matthecknorm is vrijwel niet aanwezig. Wij adviseren de boom te knotten, en de kroon compact te houden. Urgentie: <6 maanden

Gelet op de slechte houtkwaliteit en zeer beperkte restwand, overwegen de boom te kappen.
