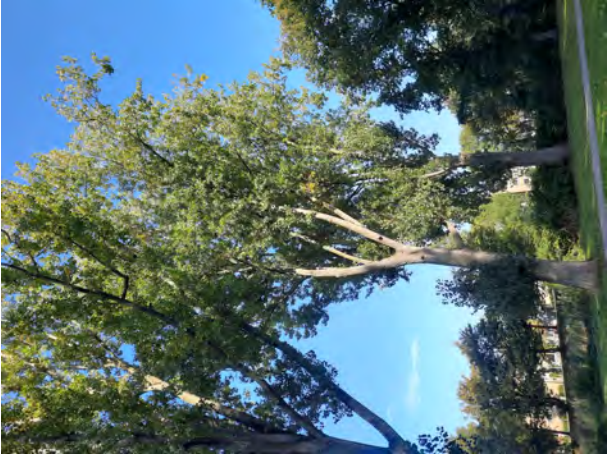
| Datum | Plaats | Gebrek | Afwijking | Risico/gevolg | Opmerking | Foto |
|---|---|---|---|---|---|---|
| 12-10-2022 | Stamvoet | Maaiveld | Kantelende kluit (m) | Instabiliteit | | |

| Datum | Status onderzoek | Conclusie en advies onderzoek | Opmerking advies | NTO Aanvullend onderzoek | Advies duurzame instandhouding |
|---|---|---|---|---|---|
| 12-10-2022 | Onderzoek na vervolg afgerond | Tijdens het NTO zijn geen grondscheuren aangetroffen. Gelet de hoge grondwaterstand in het park en de droogte van afgelopen zomer, kunnen de de waargenomen grondscheuren ook droogtescheuren zijn geweest. De boom staat wel iets scheef en gelet de locatie en de grootte van de boom adviseren wij een trekproef uit te voeren om gefundeerde uitspraken te kunnen doen over de stabiliteit van de boom. | <<Niet ingevuld>> | <<Niet ingevuld>> | In afwachting van de trekproef. |

| Datum inspectie | Insp. organisatie | Maatregel | - gedetailleerd | Urgentie | Datum besluit | Besluit maatregel | - gedetailleerd | Toelichting |
|---|---|---|---|---|---|---|---|---|
| 12-10-2022 | Boomtotaalzorg | Trekproef uitvoeren | | < 6 maanden | 1-2-2023 | Vellen (boom verwijderen) | | Vellen boom Trekproef 1-2-2023 |

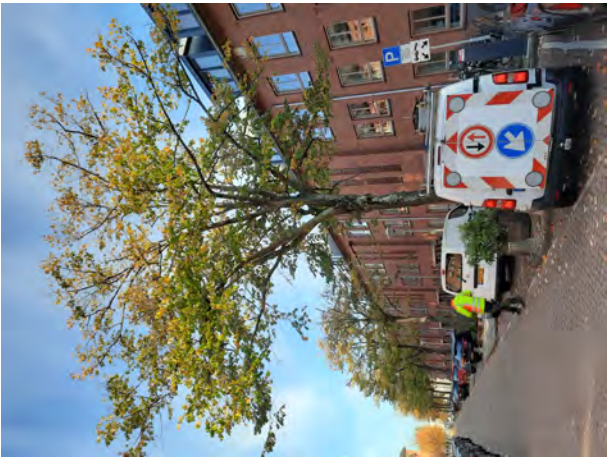
| Datum | Plaats | Gebrek | Afwijking | Risico/gevolg | Opmerking | Foto |
|---|---|---|---|---|---|---|
| 12-10-2022 | Stamvoet | Mechanisch defect | Ent en of onderstamprobleem (m) | Stambreuk of instabiliteit | | |

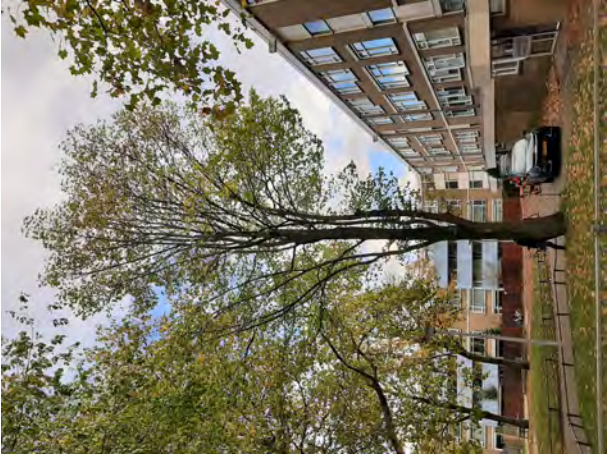
| Datum | Plaats | Gebrek | Afwijking | Risico/gevolg | Opmerking | Foto |
|---|---|---|---|---|---|---|
| 9-11-2022 | Stamvoet | Mechanisch defect | Ent en of onderstamprobleem (m) | Instabiliteit | | |
