Algemene informatie

Datum controle: 10/6/2020
Inspectie bureau: Boomtotaalzorg
Boomsoort: Ulmus hollandica 'Vegeta'
Stamdiameter pi-band: 62
Beleidsstatus:
Stadsdeel: West
Wijk: Spaarndammer- en
Buurt: Spaarndammerbuurt Noordwest
Straatnaam: Spaarndammerdijk

Onderzoeksresultaten

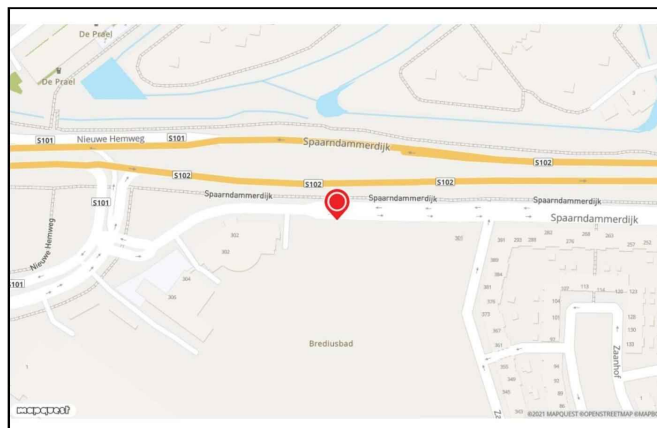
Omgevingsrisicoklasse: Verhoogd
Conditie: Onvoldoende
Onderzoeksmethoden: Visuele Inspectie en Kloppen op maaiveld; Visuele Inspectie en Prikken op maaiveld; Geluidstomograaf op maaiveld

Locatie : zuid zijde

Omvang klankafw. : ca 25% omtrek

Ernst klankafw : Ernstig klank afwijking.

Overige noemensw.h. : Wortelaanlopen niet heel duidelijk zichtbaar, mogelijk is trottoir waar de boom in staat opgehoogd t.b.v instapplaats bushalte.

Veiligheidscategorie: Risicoboom

Levensduur: 3 - 5 jaar

Risicoboom: Op dit moment is sprake van een veiligheidsrisico vanwege dood hout in de kroon. De restwand zoals weergegeven in het tomogram is voldoende, de verwachting is dat de houtkwaliteit onder maaiveld van een mindere kwaliteit is.

Gelet op het vlekkerige patroon, en het gegeven dat de houtkwaliteit licht verminderd is binnen de zone van de minimaal benodigde restwand adviseren wij de boom te vellen.

Het proces van houtrot is onomkeerbaar. Gelet op de standplaats van de boom binnen het valbereik van bushalte is sprake van een veiligheidsrisico.

Maatregel	Locatie	Risico	Urgentie	Gebrek
Vellen	Stamvoet	Stambreuk of Instabiliteit	< 6 maanden	Klankafwijking

urgentie: binnen 6 maanden

Vellen (boom verwijderen)

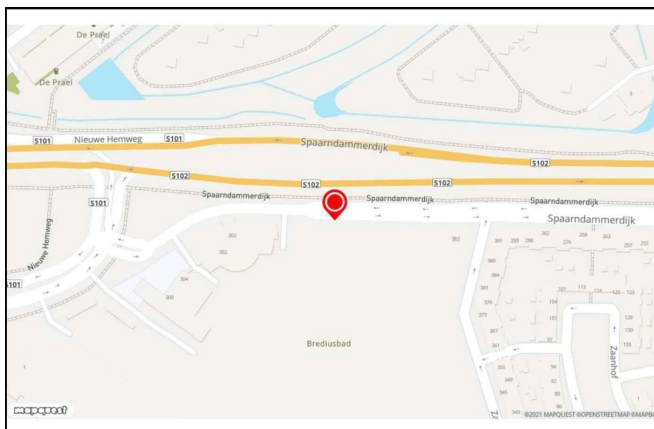
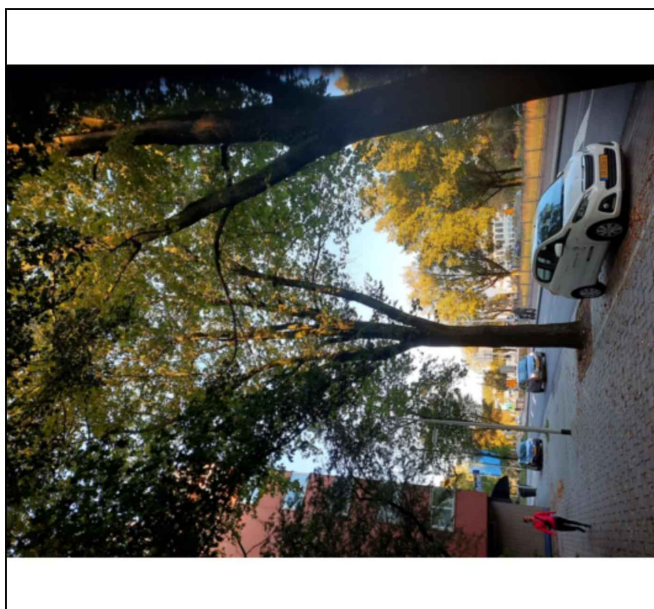
Omgevingsrisicoklasse: Algemeen
Conditie: Voldoende
Onderzoeksmethoden: Visuele Inspectie en Kloppen op maaiveld

Veiligheidscategorie: Risicoboom

Levensduur: 1 - 3 jaar

NTO in 2019 uitgevoerd. De boom is niet in stand te houden.

NTO in 2019 uitgevoerd. De boom is niet duurzaam in stand te houden.

Maatregel	Locatie	Risico	Urgentie	Gebrek
Vellen	Stamvoet	Stambreuk of Instabiliteit	< 6 maanden	Klankafwijking
