Algemene informatie

Datum controle: 9/9/2020
Inspectie bureau: Boomtotaalzorg
Boomsoort: Salix alba
Stamdiameter pi-band: 96
Beleidstatus:
Stadsdeel: West
Wijk: Centrale Markt
Buurt: Markthallen
Straatnaam: Vredenhofweg

Onderzoeksresultaten

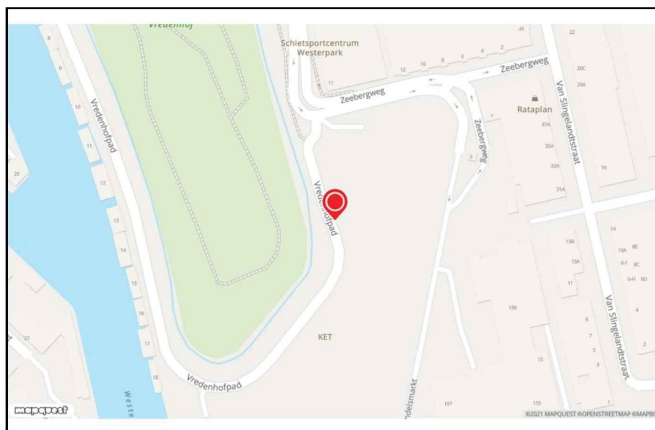
Overige noemensw.h. : Er is rot hout waarneembaar over vrijwel de gehele omvang van de stamvoet., met uitzondering van de wortelaanlopen.

Overige noemensw.h : Vruchtlichamen platte tonderzwam zichtbaar aan de zuidzijde en westzijde tot ca. 1m hoog.

Advies: Er is vrijwel geen onaangestast hout in de stamvoet. enkel de wortelaanlopen bij sensor 1 en 5 zijn nog van matige kwaliteit. De benodigde restwand Matthecknorm is vrijwel niet aanwezig. Wij adviseren de boom te knotten, en de kroon compact te houden. Urgentie: <6 maanden

Gelet op de slechte houtkwaliteit en zeer beperkte restwand, overwegen de boom te kappen.

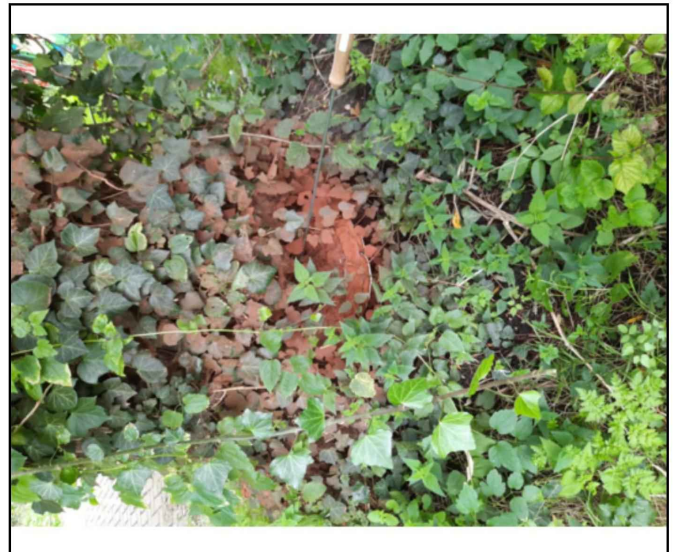
Meetwaarden per meting : In het Tomogram wordt goed gezond hout gevisualiseerd d.m.v. de blauwe kleur, hout van verminderde kwaliteit wordt weergegeven met groen, hout van matige tot slechte kwaliteit wordt weergegeven in geel en rood. De rode lijn in het tomogram visualiseert de Matthecknorm. De benodigde restwand is in het geheel doorbroken.
