# RAPPORTAGE

Aanvullend onderzoek op basis van het definitief ontwerp  
Korte Muiderweg te Weesp

Terra Nostra

8 maart 2024

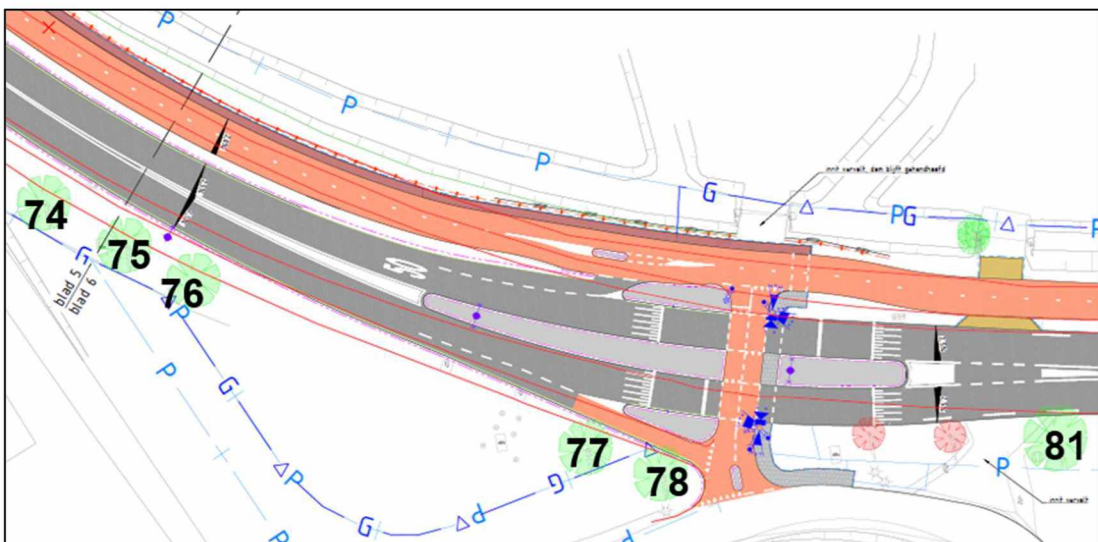
Figuur 5: Uitsnede uit ontwerp met boomnummers.

2.1.6 De bomen met boomnummers 74 t/m 78 en 81 in het noordelijk deel van het projectgebied worden gehandhaafd binnen het DO. Het betreft 6 essen met waarvan de conditie is beoordeeld als verminderd tot sterk verminderd. Binnen het DO komt de inrit nabij boom 81 te vervallen. Dit zal in zeer beperkte mate wortelschade veroorzaken mits hier met beleid de verharding wordt verwijderd. Nabij boomnummer 74, 75 en 76 wordt het bestaande fietspad verwijderd. Hierbij is in de voorgenomen situatie geen nieuwe verharding aanwezig. Echter is er beworteling tot onder en in de fundatie laag van het fietspad aanwezig. Bij het volledig verwijderen van het bestaande fietspad worden tevens deze wortels verwijderd. Dit resulteert in het uitgesteld (< 5 jaar) afsterven van de bomen met daarbij een direct stabiliteitsrisico na uitvoering van de werkzaamheden. De wortels kunnen gehandhaafd blijven bij het werken met beleid en het op handkracht verwijderen van het asfalt nabij de beworteling. Nabij boomnummer 77 en 78 wordt het oude fietspad verwijderd, hiervoor geldt hetzelfde als voor boomnummer 74, 75 en 76. Echter wordt er verder bij de bomen vandaan (75 cm en 30 cm) wel een nieuwe aansluiting van het fietspad gerealiseerd met een inbouwdiepte van 71 cm -

Foto 6 links: Impressie van de wortelopdruk nabij boomnummer 74, 75 en 76.

Foto 7 rechts: Foto uit eerder uitgevoerde BEA met beworteling van  $\varnothing 180$  mm in de fundatie laag van het fietspad nabij boomnummer 74.
