Betreft Treures bij de oude RK-begraafplaats aan de Osdorperweg

Adviesrapport over beheer van de monumentale treures op de RK begraafplaats te Osdorp

Datum schouw: 16 oktober 2019

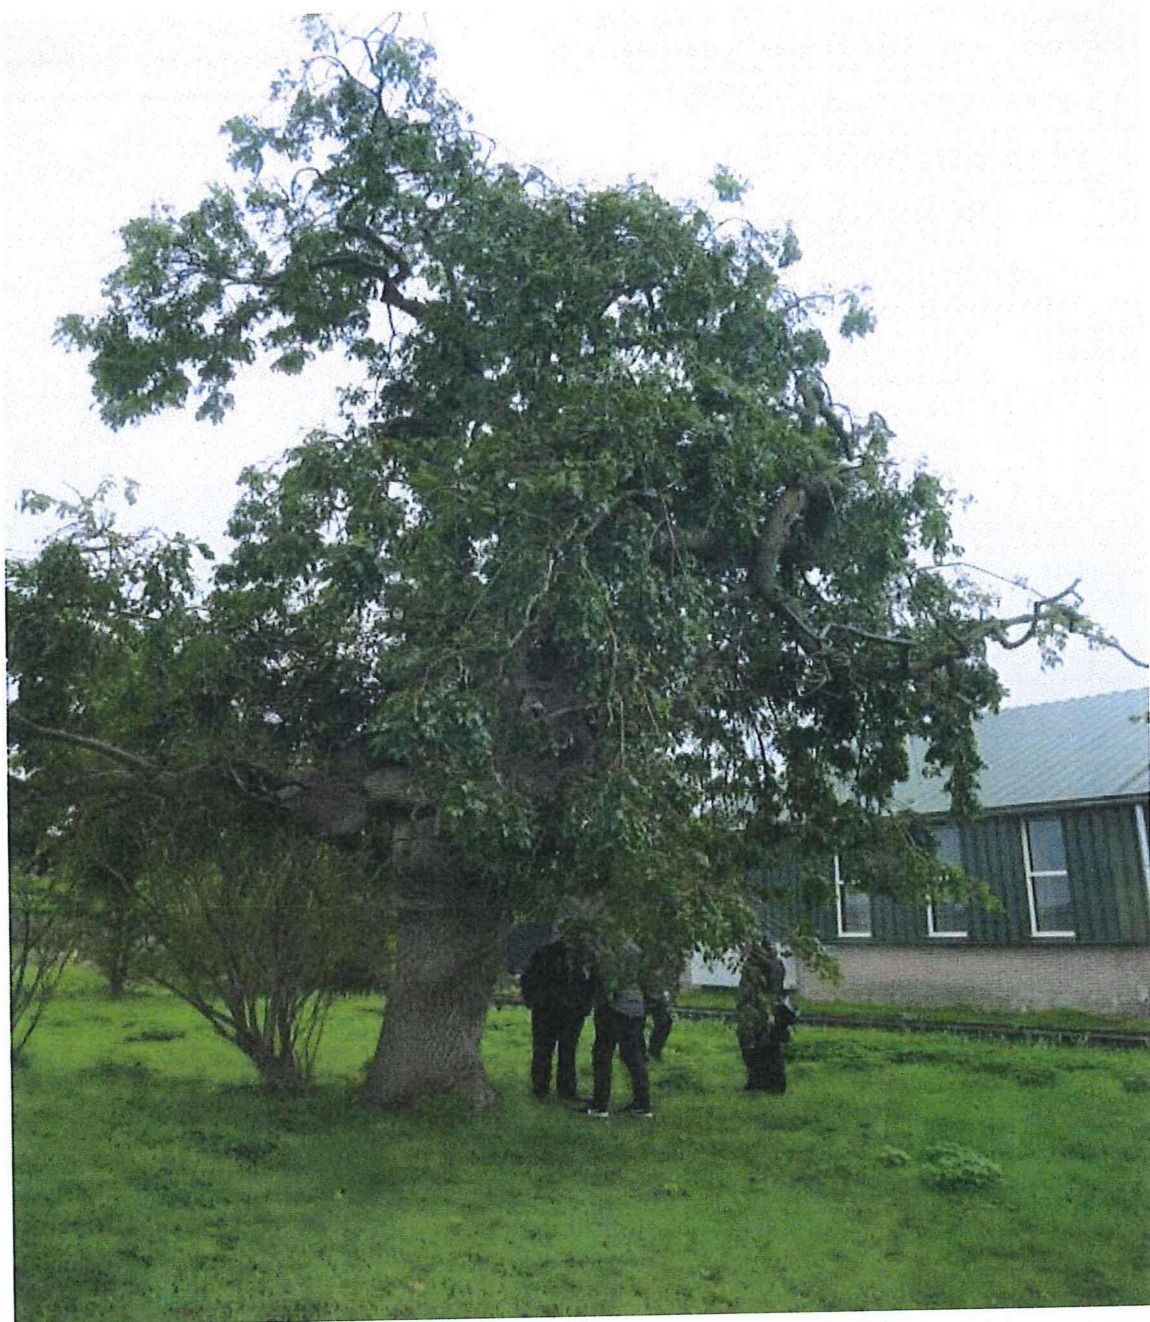
Controlerende ETT'ers : L. C. Noordman, T. van Oostwaard & S. Brunia
Boomsoort : Treures (*Fraxinus excelsior* 'Pendula').
Aantal : 1 boom
Diameter : ongeveer 70 centimeter.
Hoogte : ongeveer 6-8 meter.
Leeftijd : circa 80 jaar.

Beschermwaardige/ monumentale boom	: ja
Levensverwachting	: > 10 jaar.
Conditie	: De conditie is voldoende/goed op basis van bladkleur/bladbezetting/bladgrootte en scheutlengte.
Stabiliteit	: In de kroon zijn enkele dode takken aangetroffen. Aan de oostzijde van de stam is een lange stamwond aanwezig en een groot gedeelte van de stam is hol. Reactiegroei en goede overwalling aanwezig rondom de stamwond. Vermoedelijke vraatschade aanwezig op de stam, waarschijnlijk door paarden. Er zijn geen zwamaantastingen waargenomen tijdens de inspectie.
Onderhoud	: Deze es is vele jaren niet meer gesnoeid of onderhouden. Het onderhoudsbeeld is achterstallig.

In het kader van veiligheid wordt geadviseerd de aangetroffen afgestorven takken in de kroon deskundig te laten verwijderen binnen 6 maanden. Dode takken zijn breukgevaarlijk. Ten behoeve van de breukvastheid van de boom wordt geadviseerd om de boomkroon rondom licht in te nemen.

Het risico van vraatschade aan de stam dient voor de toekomst voorkomen te worden. Dit kan op verschillende manieren. Rondom de stam kan een voorziening worden getroffen zoals meubilair of een afrastering. Daarnaast kan ook de gehele boom beschermd worden tegen vraat en andere schade door paarden/pony's door de groeiplaats en kroonprojectie van de boom af te rasteren al dan niet in combinatie met de oude graven.

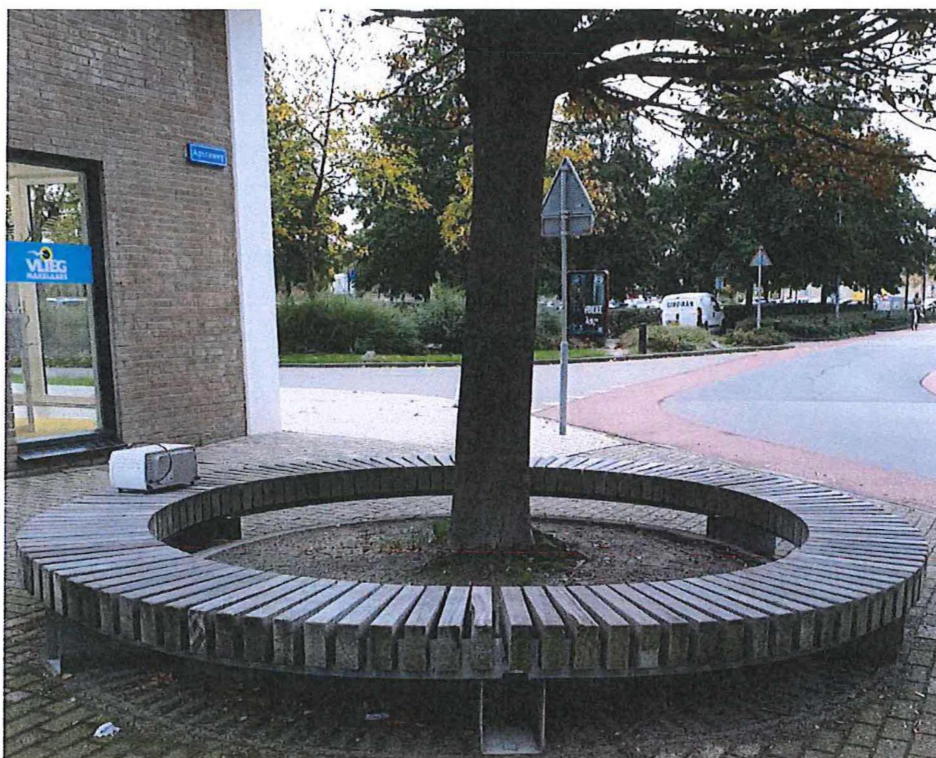
Voorbeeld van een houten boombank
