Amsterdamse Risicobeoordeling Kademuren

Rapportage technisch advies kademuur SIGo8o4-02

SIGo8o4-02-TA-ARK-02-12-2022 D

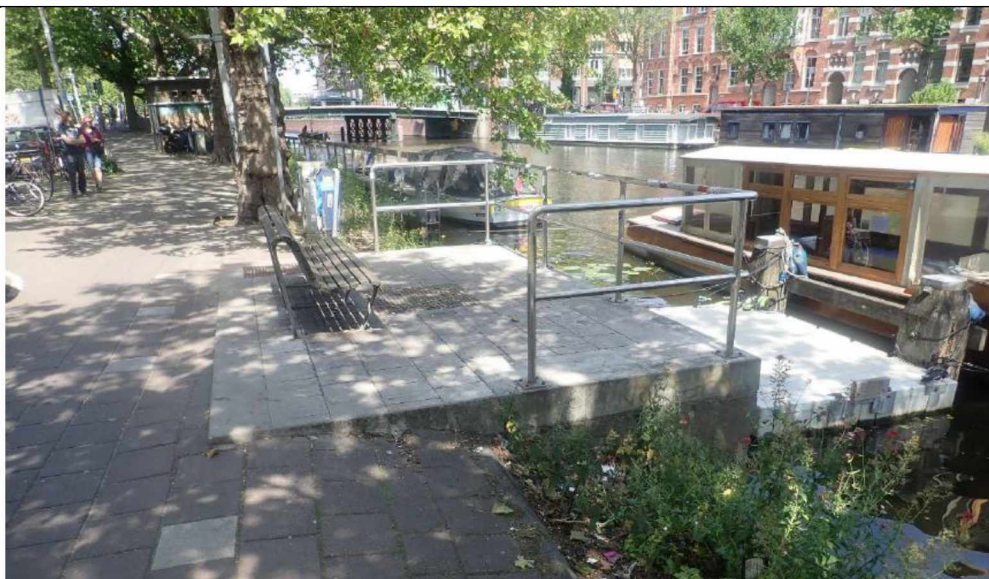
Figuur 2-2 - Overzichtsfoto rak SIGo804-02

Dit rakdeel heeft een zeer beperkte lengte van 6 m en is gebouwd in 1913. Het rakdeel betreft een noodoverstort van het riool onder de Nassaukade ter hoogte van De Derde Helmerstraat. Het rakdeel ligt tussen rakdelen SIGo804-01 en -03 wat beide gefundeerde en met basalt beklede glooiingen zijn, zie Figuur 2-4.

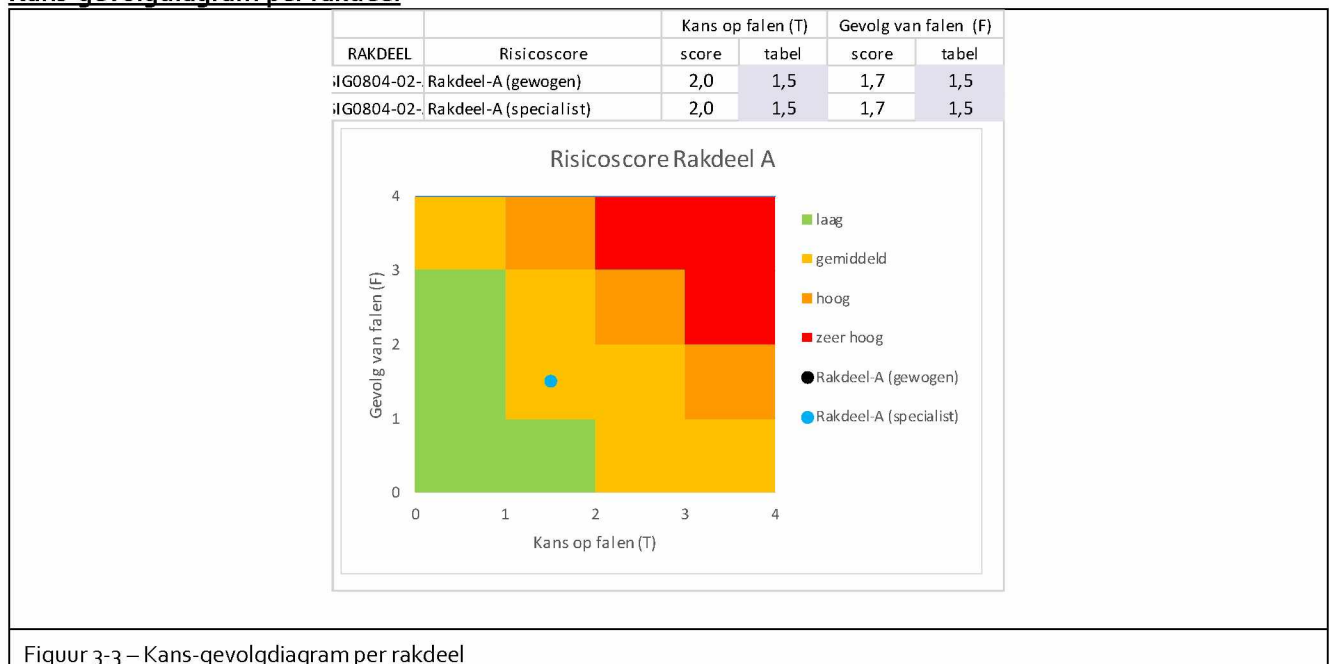
Figuur 3-3 – Kans-gevolgdiagram per rakdeel

Rakdeel A heeft een lage gemiddelde gevolgscore (1,7)
