## RAPPORTAGE ASBESTINVENTARISATIE

### VAN DE WONINGEN

### GELEGEN AAN DE ANDREAS BONNSTRAAT 7 T/M 23 TE AMSTERDAM

Behoort bij project: M205493-C0001\_02

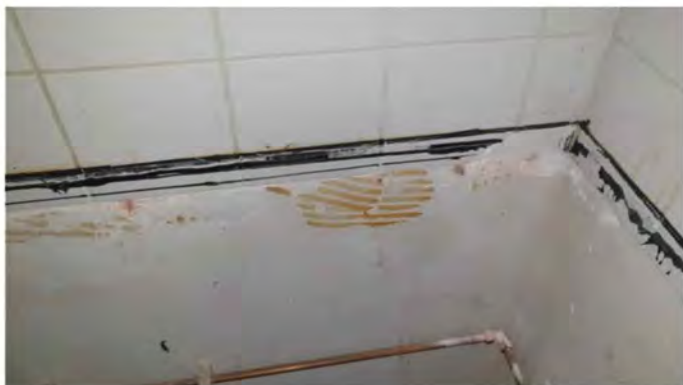
F11  
Andreas Bonnstraat 7H  
Recent aangebracht tegelwerk

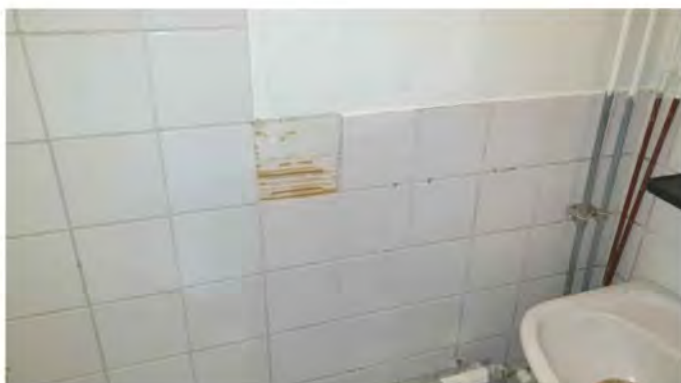
F07  
Andreas Bonnstraat 9H  
Recent aangebracht tegelwerk

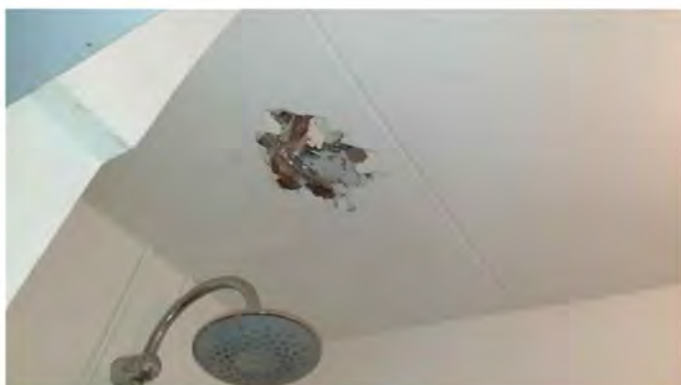
F09  
Andreas Bonnstraat 9H  
Inspectie boven het verlaagd plafond

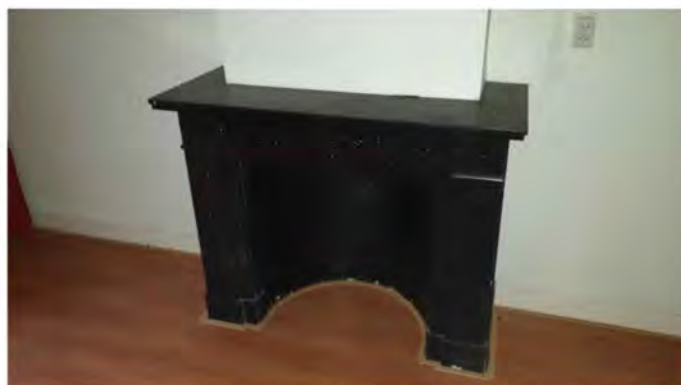
F10  
Andreas Bonnstraat 9H  
Geen asbestverdachte toepassingen ter hoogte van de schouw

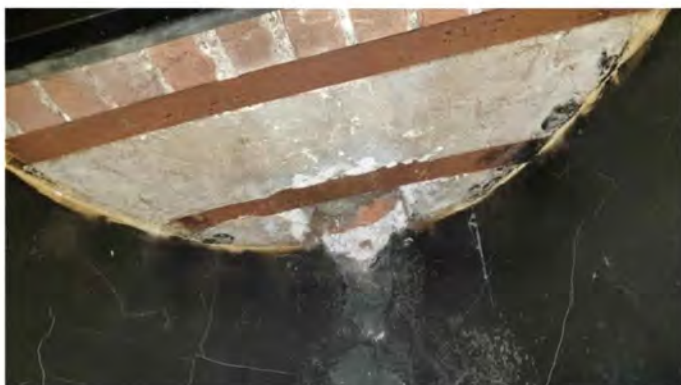
F11  
Andreas Bonnstraat 9H  
Geen asbestverdachte toepassingen ter hoogte van de schouw

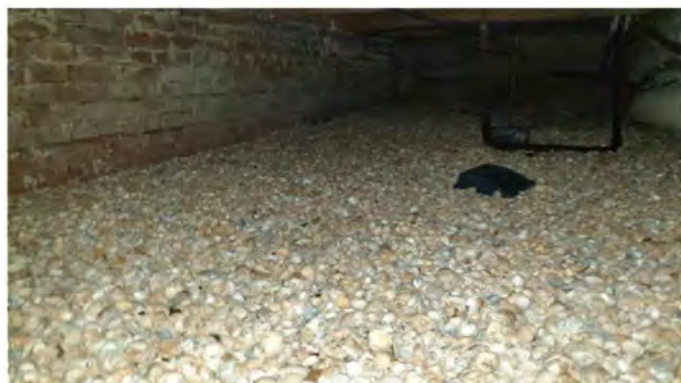
F16  
Andreas Bonnstraat 9H  
Geen asbestverdachte toepassingen in de kruipruimte

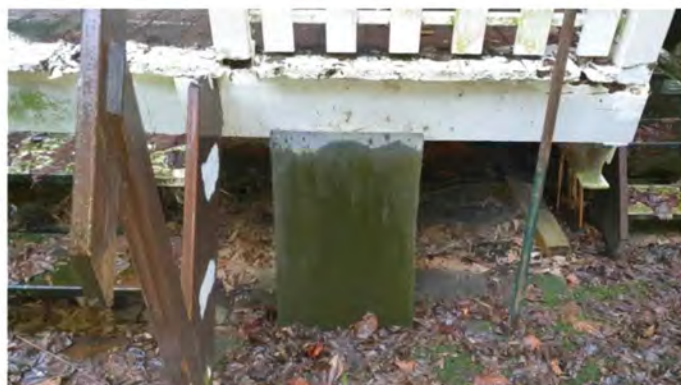
F18  
Andreas Bonnstraat 9H  
Niet asbestverdacht plaatmateriaal in de achtertuin

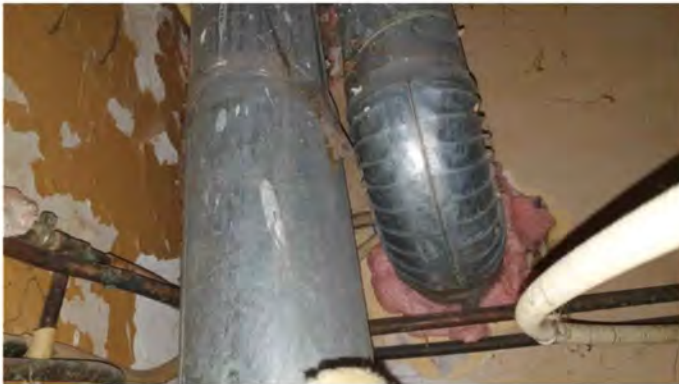
F05  
Andreas Bonnstraat 15H  
Niet asbestverdachte gaskachel

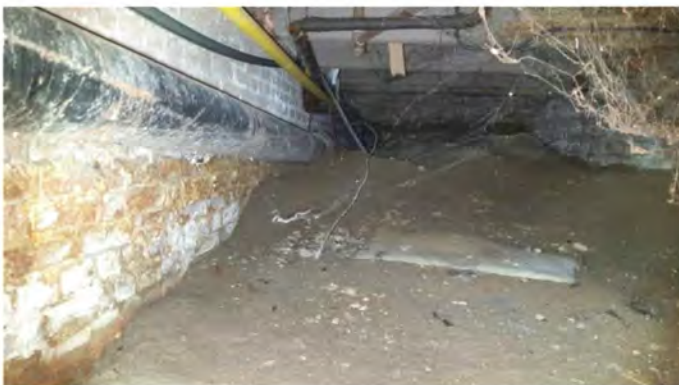
F07  
Andreas Bonnstraat 15H  
Geen asbestverdachte toepassingen in de kruipruimte

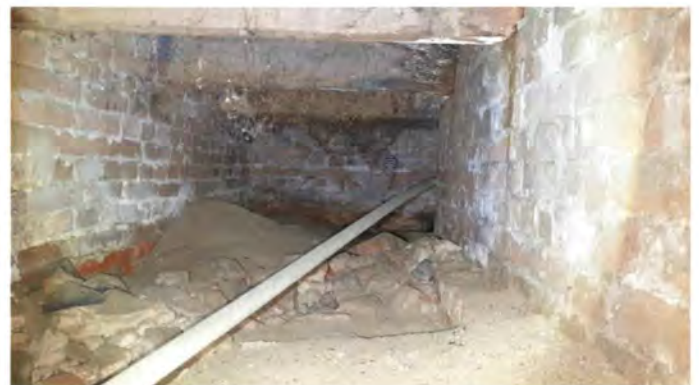
F08  
Andreas Bonnstraat 15H  
De gietijzer verbinding van de riolering is afgedicht met lood

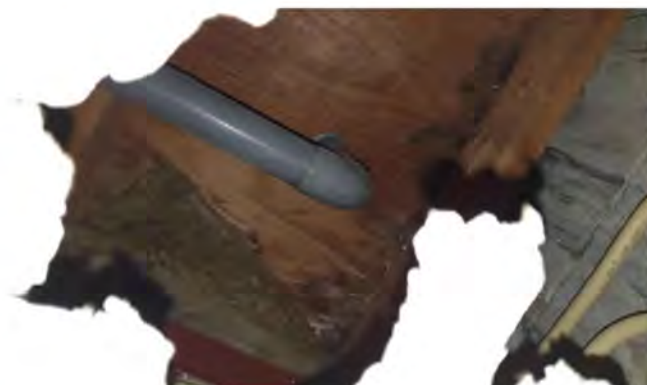
F07  
Andreas Bonnstraat 15-1  
Geen asbestverdachte toepassingen boven verlaagd plafond

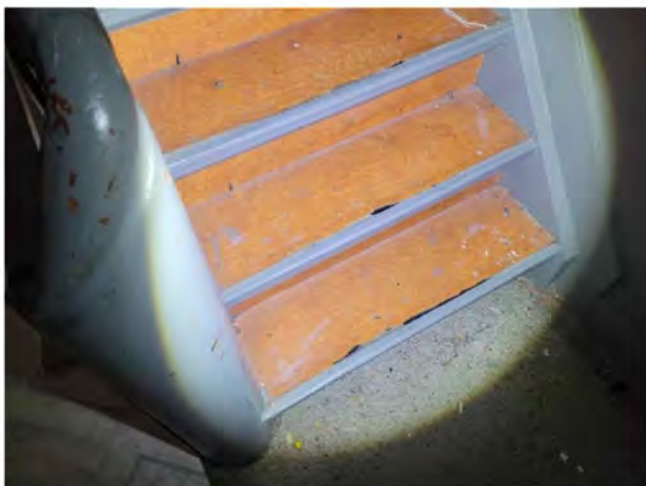
F16 Andreas Bonnstraat 15-1  
Niet asbestverdacht vloerzeil op de trap

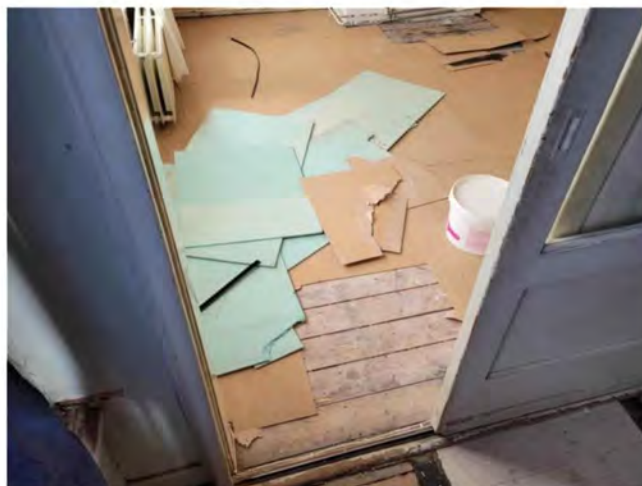
F17  
Andreas Bonnstraat 15-2  
Buiten de slaapkamer zijn geen vinyltegels met lijmlaag aangetroffen

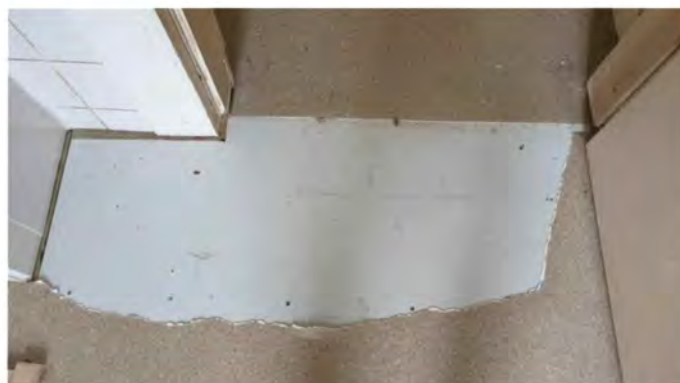
F1  
Andreas Bonnstraat 15-3  
Niet asbestverdachte Fermacell vloerplaten

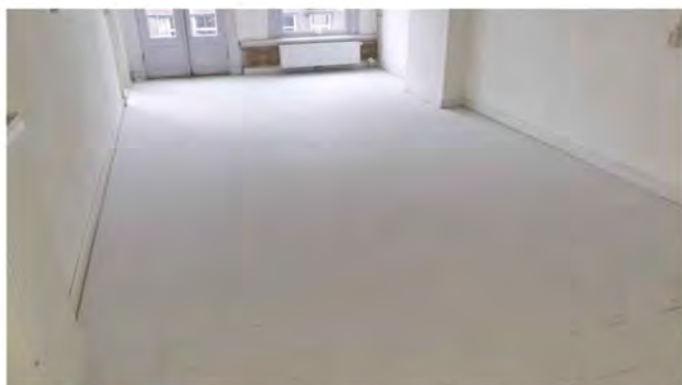
F2  
Andreas Bonnstraat 15-3  
Niet asbestverdachte Fermacell vloerplaten

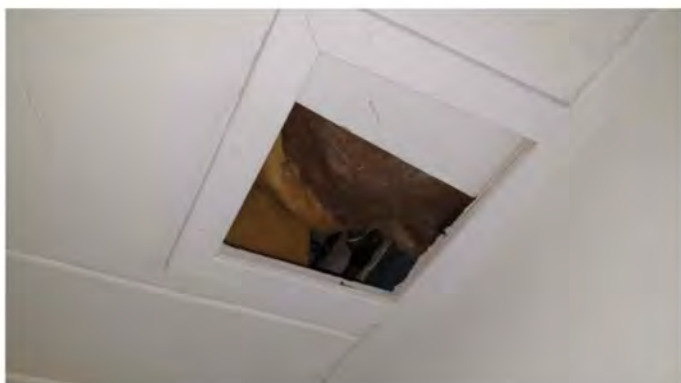
F8  
Andreas Bonnstraat 15-3  
Inspectie boven het verlaagd plafond

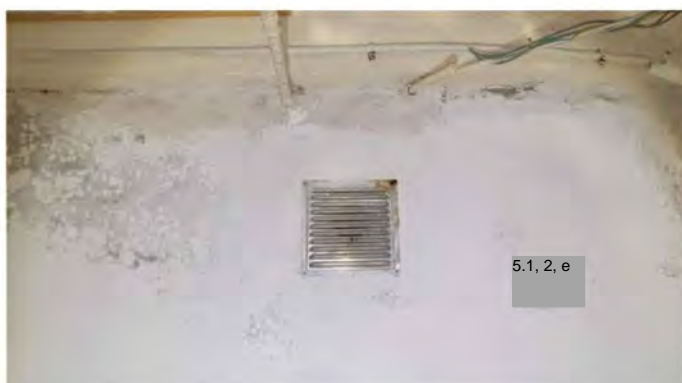
F07  
Andreas Bonnstraat 17H  
Niet asbestverdachte doorvoer in de kelder

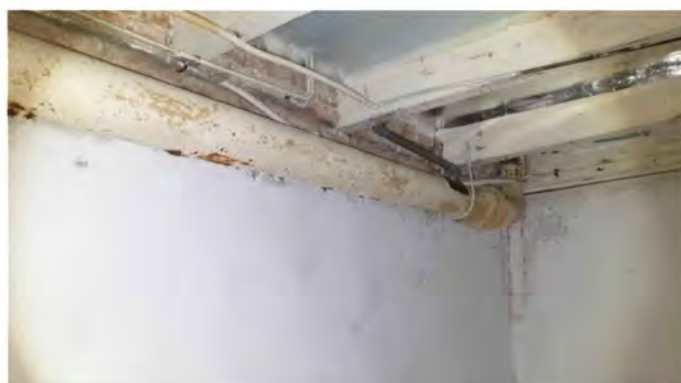
F08  
Andreas Bonnstraat 17H  
Gietijzer buis in de kelder

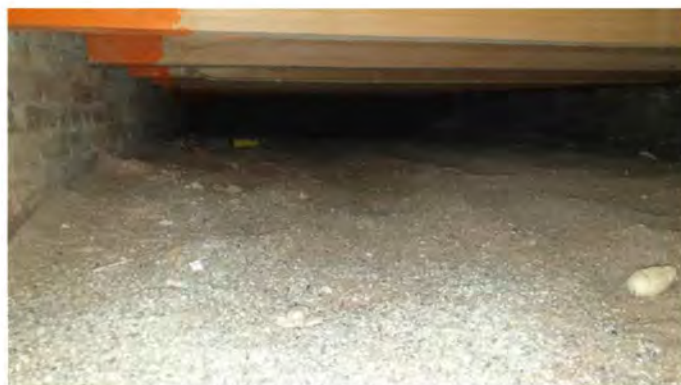
F12  
Andreas Bonnstraat 17H  
Geen asbestverdachte toepassingen in de kruipruimte

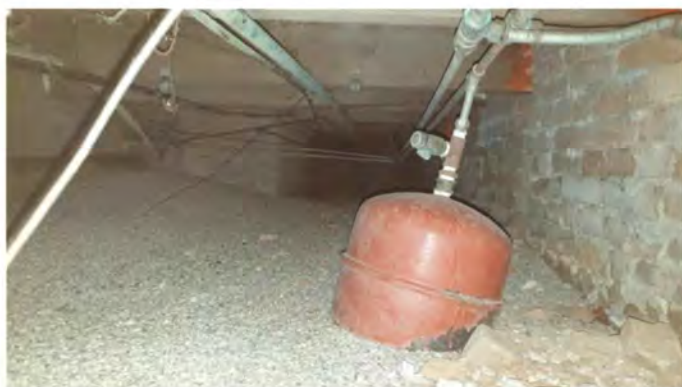
F13  
Andreas Bonnstraat 17H  
Geen asbestverdachte toepassingen in de kruipruimte
