# Behoudenswaardige objecten Storkterrein

## Visuele inspectie inclusief instandhoudingsadvies

projectnummer 401449.01

8 oktober 2015

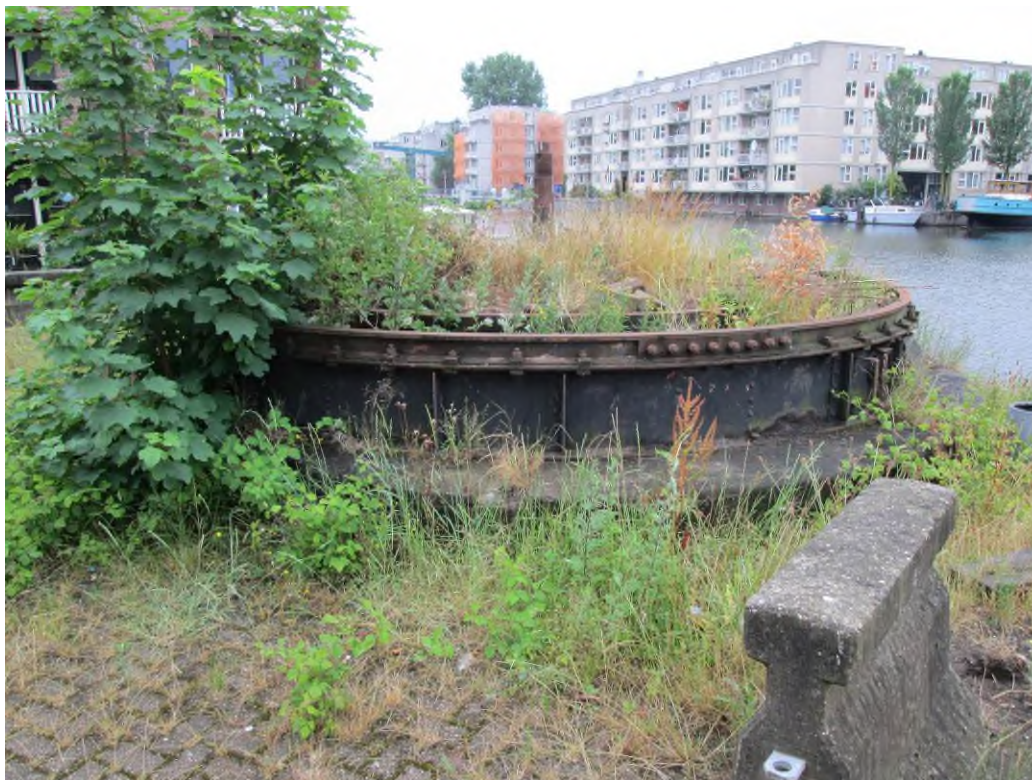
De staalconstructie vertoont over het gehele oppervlak (zware) corrosie met plaatselijk materiaalafname. Daarnaast is het object vervuild met diverse materialen en plantengroei. De betonnen fundering vertoont scheurvorming.

De stalen onderdelen vertonen normale degradatie onder invloed van klimatologische omstandigheden. Dit heeft geresulteerd in het compleet vergaan van de conservering en corrosie van de gehele staalconstructie. De corrosieschades zijn plaatselijk vergevorderd. Gelet op het uitgangspunt dat het object uitsluitend statisch behouden dient te worden, kan worden volstaan met het opruimen van de in en om het object aanwezige materialen en begroeiing, het op locatie blankstralen en opnieuw conserveren van de staalconstructie. Lokaal dienen er enkele reparaties aan het staal en het beton uitgevoerd te worden.

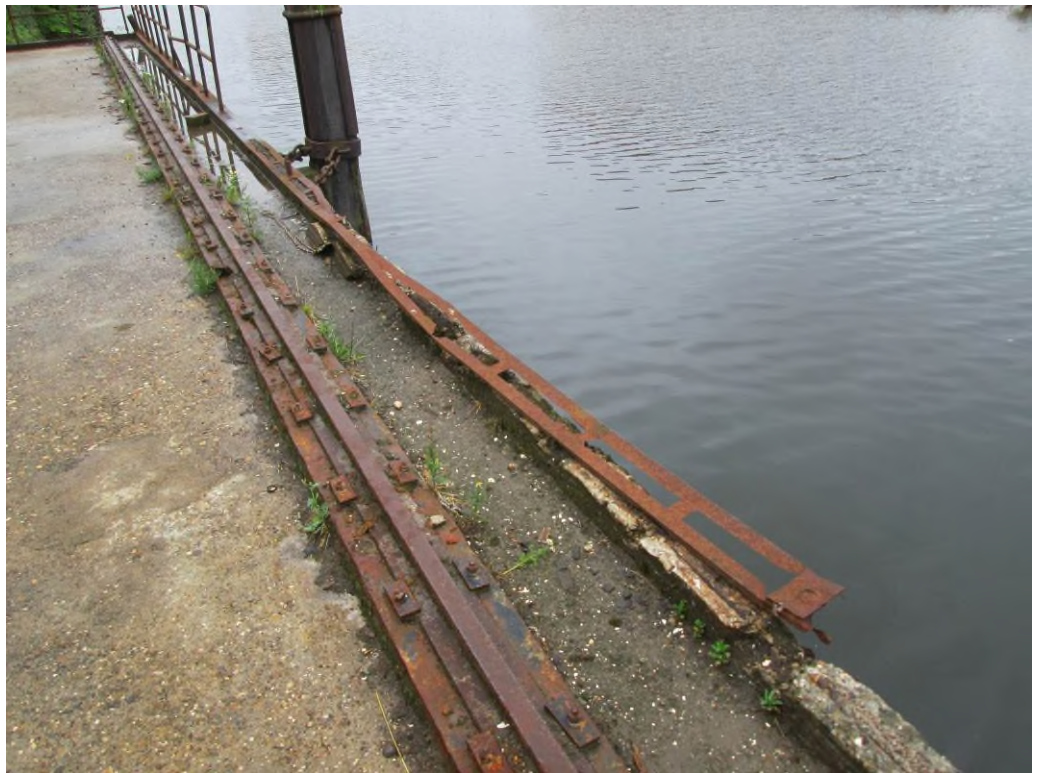
De staalconstructie vertoont over het gehele oppervlak corrosie met plaatselijk materiaalafname (met name ter plaatse van de bevestigingsmiddelen). Zowel de staalconstructie als de betonnen fundering is niet meer over de gehele oorspronkelijke lengte aanwezig.

De stalen onderdelen vertonen normale degradatie onder invloed van klimatologische omstandigheden. Dit heeft geresulteerd in het compleet vergaan van de conservering en corrosie van de gehele staalconstructie. Met name ter plaatse van de bevestigingsmiddelen is de materiaalafname aanzienlijk. Gelet op het uitgangspunt dat het object uitsluitend statisch behouden dient te worden, kan worden volstaan, het op locatie blankstralen en opnieuw conserveren van de staalconstructie. Lokaal dienen er enkele reparaties aan het staal uitgevoerd te worden. De overtollige betonfundering dient te worden verwijderd, waarna het oppervlak vlak afgesmeerd dient te worden.

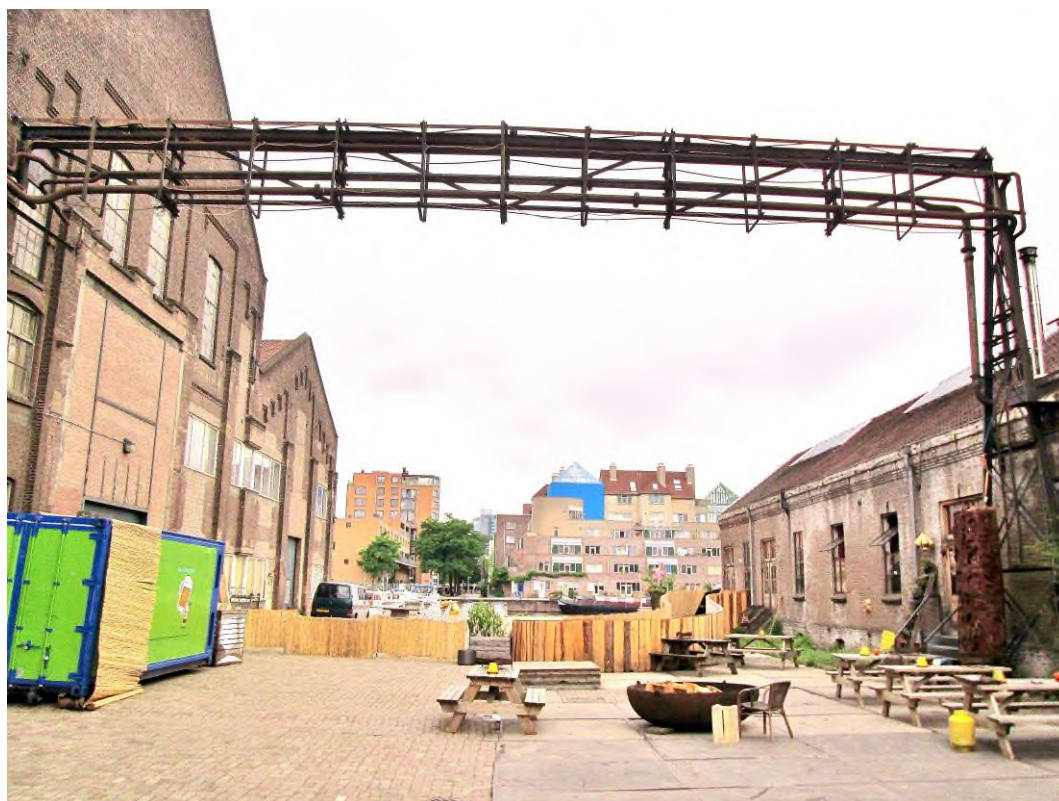
De staalconstructie vertoont over het gehele oppervlak corrosie. De op de staander aanwezige trap is beschadigd (verbogen). De ondersteuning van het bordes vertoont ernstige corrosie met materiaalafname.

De stalen onderdelen vertonen normale degradatie onder invloed van klimatologische omstandigheden. Dit heeft geresulteerd in veroudering van de conservering en plaatselijke corrosie. Ter plaatse van het bordes aan de staander is aanzienlijke materiaalafname geconstateerd. Daarnaast is de trap verbogen. Gelet op het uitgangspunt dat het object uitsluitend statisch behouden dient te worden, kan worden volstaan, met het op locatie bijwerken van de beschadigingen aan de conservering en het opnieuw overlagen van de gehele staalconstructie. De trap en de ondersteuning van het bordes dienen hersteld te worden.

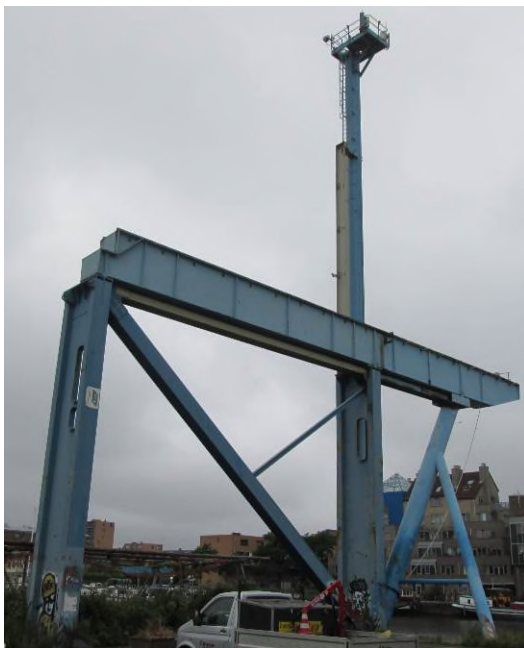
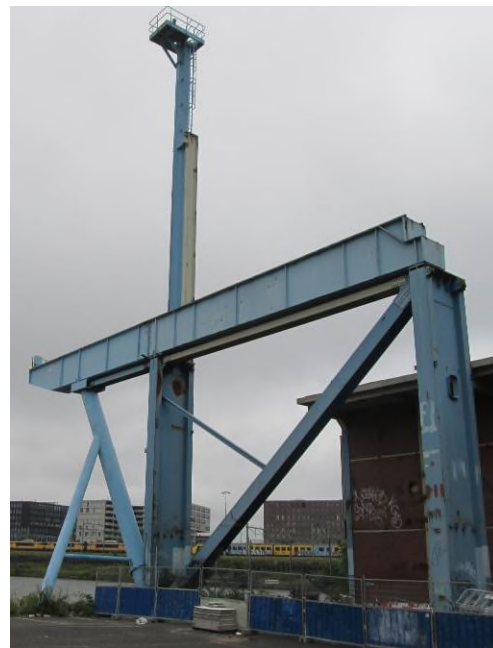
De staalconstructie vertoont over het gehele oppervlak op diverse plaatsen corrosie. Van het metselwerk zijn diverse stenen afgebroken/beschadigd.

De stalen onderdelen vertonen normale degradatie onder invloed van klimatologische omstandigheden. Dit heeft geresulteerd in veroudering van de conservering en plaatselijke corrosie. Ter plaatse van de aansluiting van de schoor op de staander is brand gesticht waardoor de conservering beschadigd is. Het object is op maaiveldniveau beklad met graffiti. Diverse onderdelen van het object zijn in de loop der tijd, al dan niet doelbewust, verwijderd, waarbij de conservering niet hersteld is. Hierdoor vertoont het object plaatselijk corrosie. Gelet op het uitgangspunt dat het object uitsluitend statisch behouden dient te worden, kan worden volstaan, met het op locatie bijwerken van de beschadigingen aan de conservering en het opnieuw

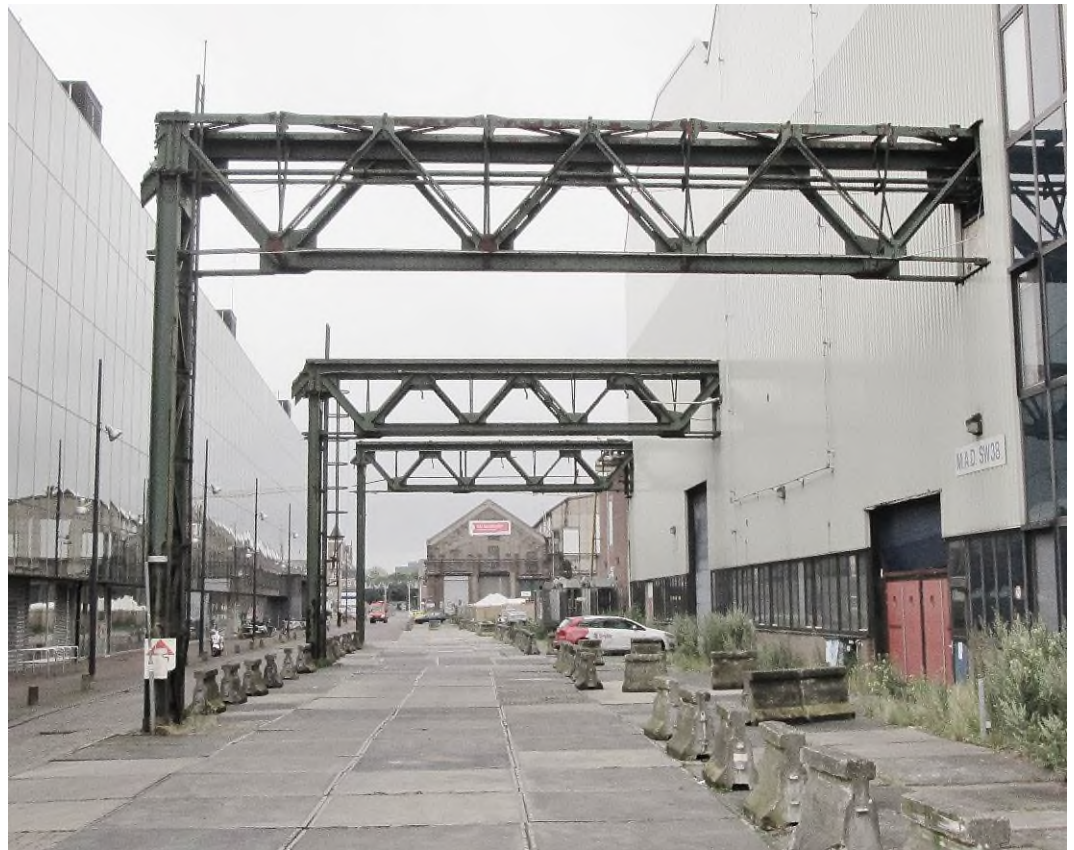
De staalconstructie vertoont over het gehele oppervlak op diverse plaatsen corrosie. De snijvlakken zijn na demontage niet voorzien van een conserveringssysteem en vertonen corrosie. Een trap en een klimkooi zijn verbogen.

De stalen onderdelen vertonen normale degradatie onder invloed van klimatologische omstandigheden. Dit heeft geresulteerd in veroudering van de conservering en plaatselijke corrosie. Diverse onderdelen van het object zijn in de loop der tijd met een snijbrander verwijderd, waarbij de conservering niet hersteld is. Hierdoor vertoont het object plaatselijk corrosie. Een trap en een klimkooi zijn verbogen. Gelet op het uitgangspunt dat het object uitsluitend statisch behouden dient te worden, kan worden volstaan, met het op locatie bijwerken van de beschadigingen aan de conservering en het opnieuw overlagen van de gehele staalconstructie. Lokaal dienen er enkele reparaties aan de staalconstructie uitgevoerd te worden.
