# **Amsterdamse Risicobeoordeling Kademuren**

## **Rapportage technisch advies kademuur SIGo203**

SIGo203-TA-ARK-27-10-2022-D

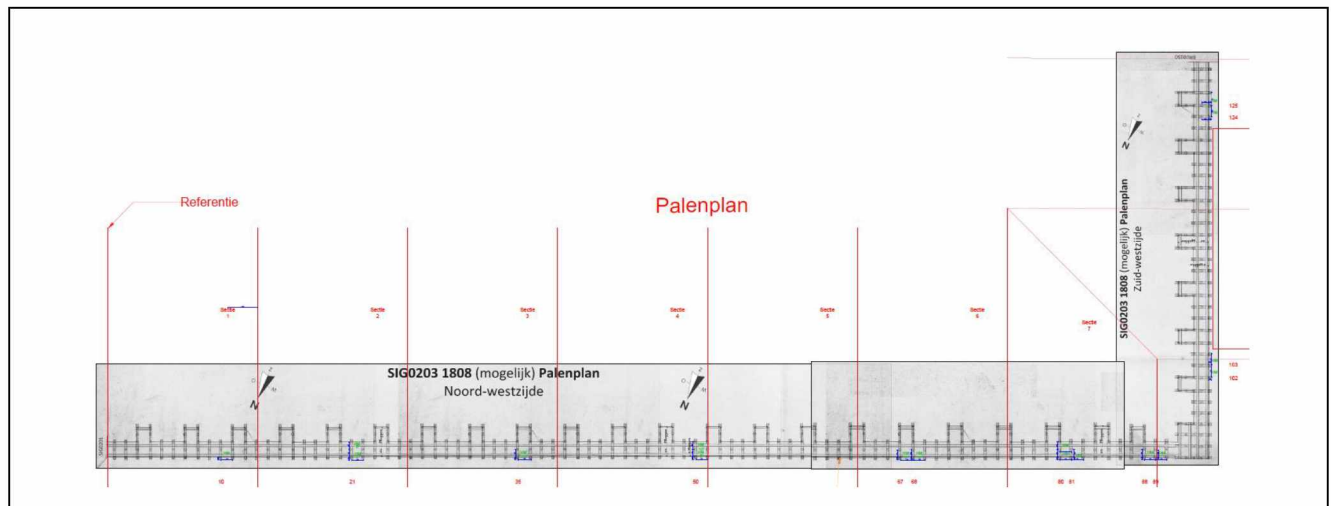
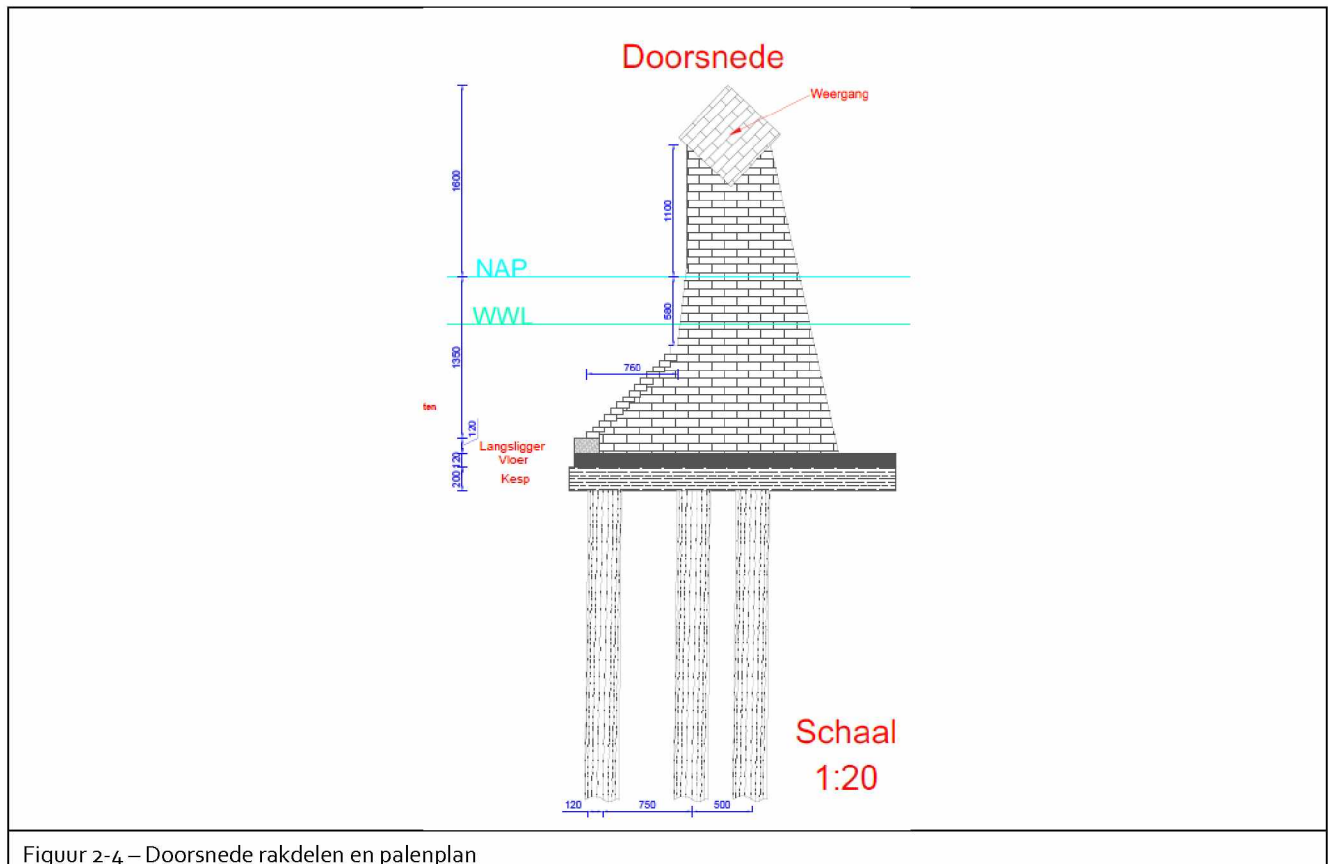
Figuur 2-4 – Doorsnede rakedelen en palenplan

Het totale kaderak heeft een lengte van 100 meter en is opgebouwd uit een fundering van houten palen (3 à 5 palen per rij en h.o.h. 0,70 m) die de kesp en een houten vloer en langsligger dragen met daarop een gemetselde gewichtsmuur. De bovenkant vloer ligt lager dan standaard kademuren op ca. NAP -1,5 m en de kerende hoogte bedraagt ca. 3,1 tot 3,4 meter. Vermoedelijk is het bouwjaar 1808 (beschikbaar palenplan) echter kan het houtwerk ook ouder zijn. Het eerste Marnixplantsoen stond vroeger (vóór 1879) bekend als het Bolwerk Haarlem of het Noorder Kerkhof of bolwerk De palm. De informatie is gebaseerd op de duikinspectie die informatie uit gemeente archiefstukken gebruikt (scan nr. 18359).
