**Datum controle:** 9/3/2020  
**Inspectie bureau:** Boomtotaalzorg  
**Boomsoort:** Ulmus minor 'Samiensis'  
**Stamdiameter pi-band:** 77  
**Beleidstatus:**  
**Stadsdeel:** West  
**Wijk:** Spaarndammer- en  
**Buurt:** Zeeheldenbuurt  
**Straatnaam:** Barentszstraat

## Onderzoekresultaten

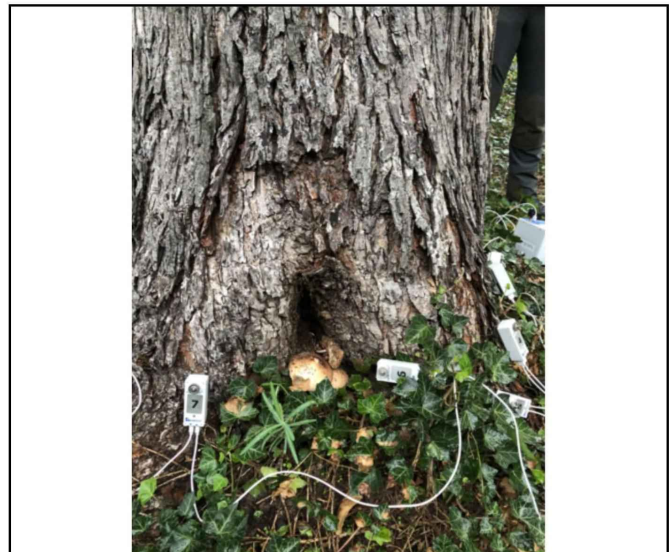
**Motivatie:** Vanwege de aantastingen, met name de dikrandtonderzwam, is er sprake van een onomkeerbaar proces met een slechte toekomstverwachting.

Vellen (boom verwijderen)
