Berlagebrug te Amsterdam

Restauratiearchitectuur BBM BV.
Project: restauratie Berlagebrug (brugnr. 423)
Projectnr.: 418-17-2
Datum: 7 september 2017.
Gewijzigd: 3 januari 2020
Opgesteld door: 5.1.2.e

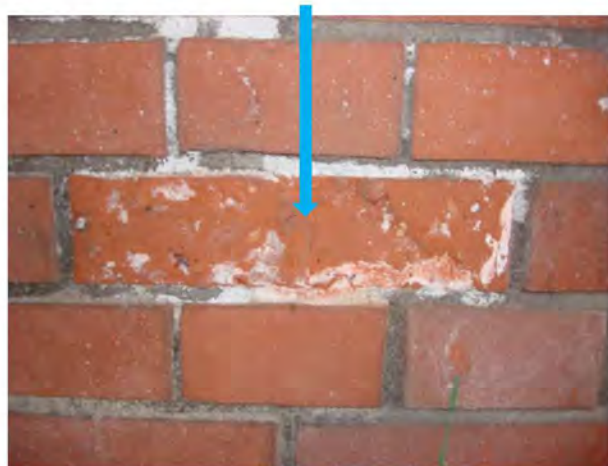
Door het transport van minerale zouten naar het oppervlak zijn de stenen, door kristallisatie van de zouten, op diverse plaatsen kapot gedrukt (zie foto 23).

Foto 23: beschadiging steenoppervlak a.g.v.
zoutuitbloei.

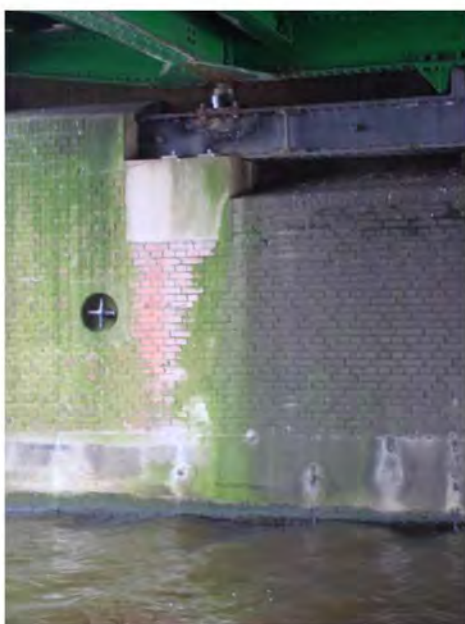
Uit de rapportage van Nebest blijkt dat delen van de gerepareerde metselwerk oppervlakken reeds zout belast zijn. Het metselwerk oppervlak is in het verleden mechanisch gereinigd. Dit heeft op div. plaatsen tot beschadiging van het oppervlak van de bakhuid geleid (zie foto 26). T.p.v. de hoofddoorvaart zijn de metselwerk oppervlakken sterk vervuild door algenaanslag en roetvervuiling door de scheepvaart (zie foto 27).

Foto 27: algen en roetvervuiling.

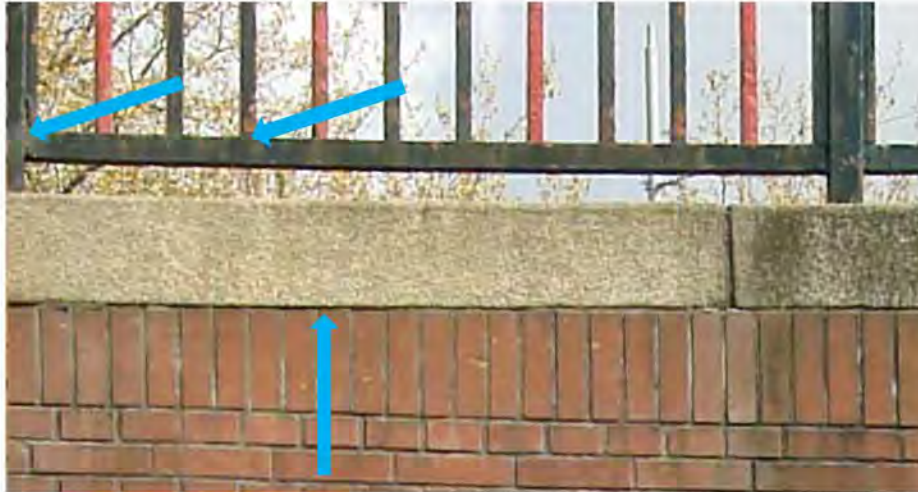
Op diverse plaatsen zijn de afdekblokken van de pijlers, vleugels en borstweringen losgekomen door zettingen en/of onthechting van de metselmortel tussen het voegvlak van de natuursteen en metselwerk (zie foto 35).

Foto 35: losliggende blokken, aansluitingen spijlen en regels ernstig gecorrodeerd.

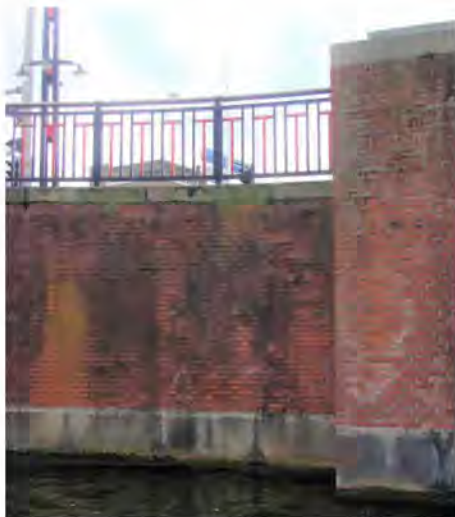
Foto 36: geheel matig tot slecht.
Voegwerk metselwerk

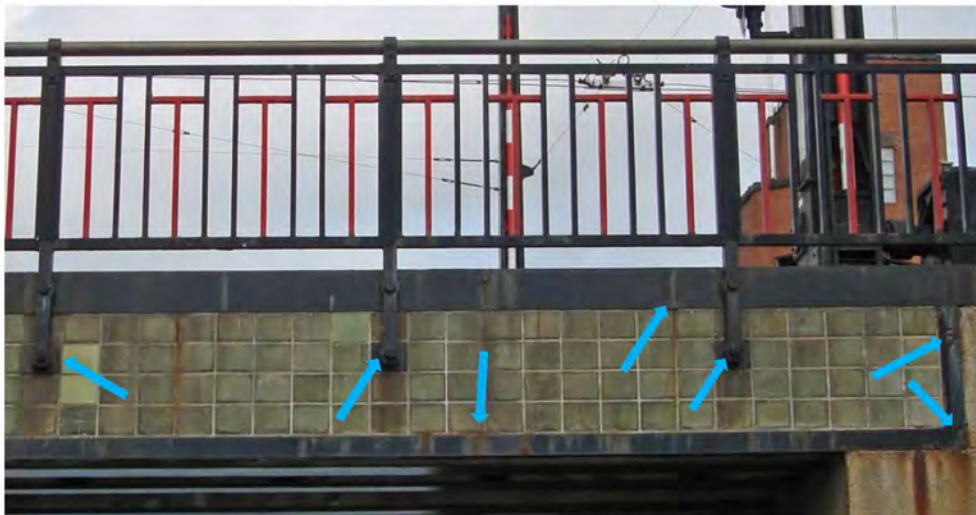
Het gietijzeren kokerprofiel welke aan de bovenrand van het brugdek is bevestigd is aan de voorzijde op div. plaatsen sterk gecorrodeerd (zie foto 41). De overige delen van het kokerprofiel zijn in het brugdek ingestort en daardoor niet opneembaar.

Het kader hoeklijn profiel aan de onderzijde van de brug en het staande profiel is op div plaatsen ernstig gecorrodeerd (zie foto 40 en 41).

Foto 41: leuning Amstelzijde zuid (hoeklijnen en bevestigingsbeugels sterk gecorrodeerd)

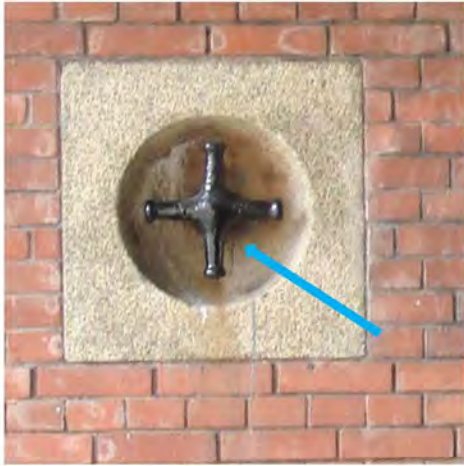
In de natuursteen haalkommen zijn kruisvormige gietijzeren haalkomijzers geplaatst (zie foto 43). De haalkomijzers zijn t.p.v. de aansluiting aan het natuursteen ernstig gecorrodeerd.

Foto 43. Haalkom met gietijzeren kruisvormig haalkomijzer.
(aansluiting haalkomijzer aan het natuursteen sterk gecorrodeerd)

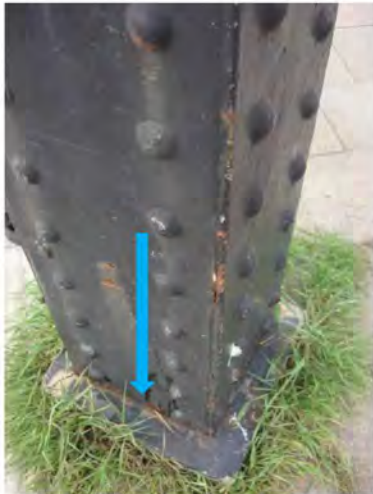
De profielen van de masten en lantaarns zijn m.n. t.p.v. de koppelplaten (binnenzijde) en voetplaat ernstig gecorrodeerd (foto's 44 en 45). De armaturen en armatuurarmen verkeren in redelijke tot goede staat. De slagboomomkastingen zijn m.n. t.p.v. de bout en klinknagelverbindingen plaatselijk gecorrodeerd (zie foto 46)

Foto 44: voet lantaarn (aanslag. gecorrodeerd).
verfsysteem is matig.

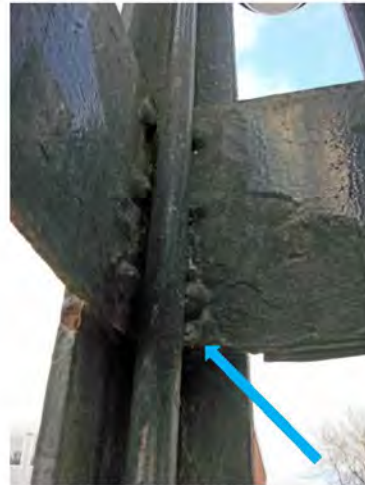
Foto 45: koppelplaat lantaarn.
(aansluitingen gecorrodeerd).
verfsysteem is matig.

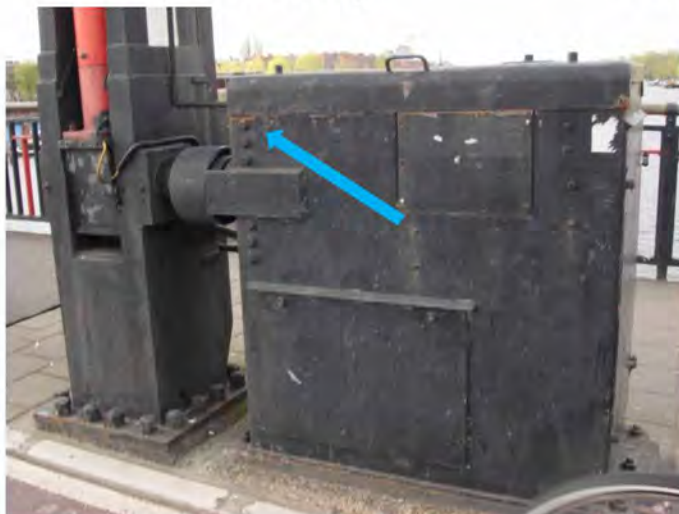
Foto 46: voet slagboom en slagboomkast (div. plaatsen aanslag. gecorrodeerd).
verfsysteem is matig.

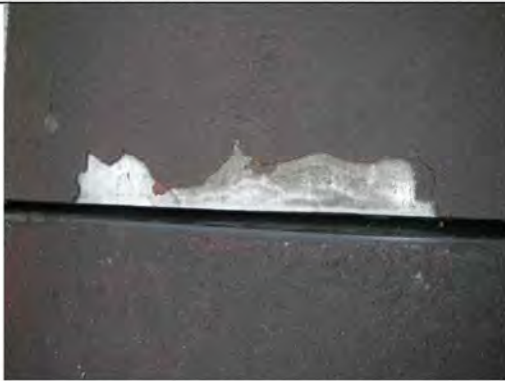
Detailfoto 17: Ontbrekende slijtlaag fietspad links

1. Zoals weergegeven op detailfoto's 1 t/m 16 is de onderzijde van het val in het algemeen matig onderhevig aan conserveringsschade, corrosie en lichte materiaalafname.
2. Op detailfoto's 5 en 11 is deformatie te zien, dit is het gevolg van mechanische schade.
3. Zoals weergegeven op detailfoto 17 t/m 22, zijn er veel plekken waar de slijtlaag ontbreekt.
4. Detailfoto 3 geeft conserveringsschade en corrosie weer, welke is ontstaan door het eerder uitvoeren van destructief onderzoek zonder herstel.
5. Er zijn geen overig scheuren in de dekplaat of draagconstructie waargenomen.

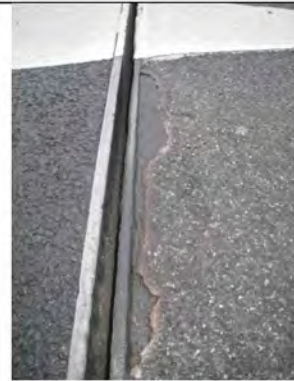
Detailfoto 18: Ontbrekende slijtlaag wegdek

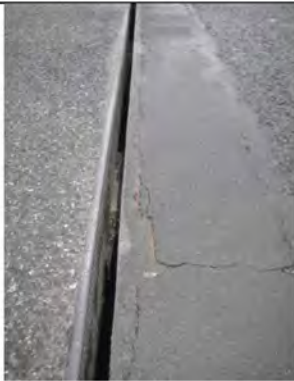
Detailfoto 19: Afname slijtlaag voegovergang voorhar

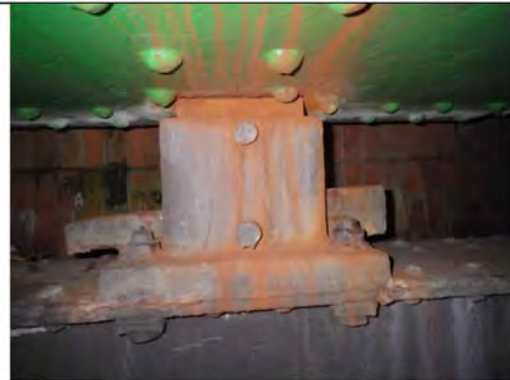
Detailfoto 9: Oplegging1 links

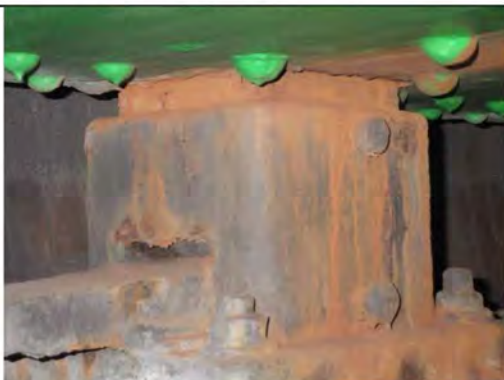
Detailfoto 12: Oplegging 2 links

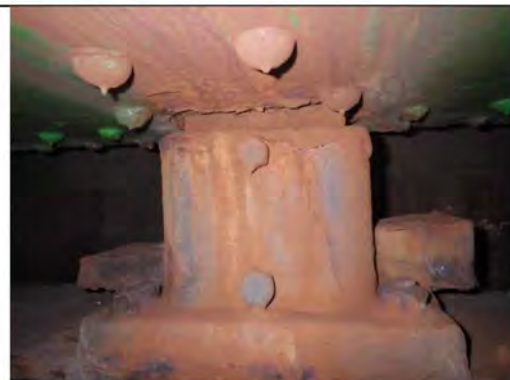
Detailfoto 13: Oplegging 3 links
