# Bellamystraat 36-38-40-42-44 en slooppanden 46-48-50

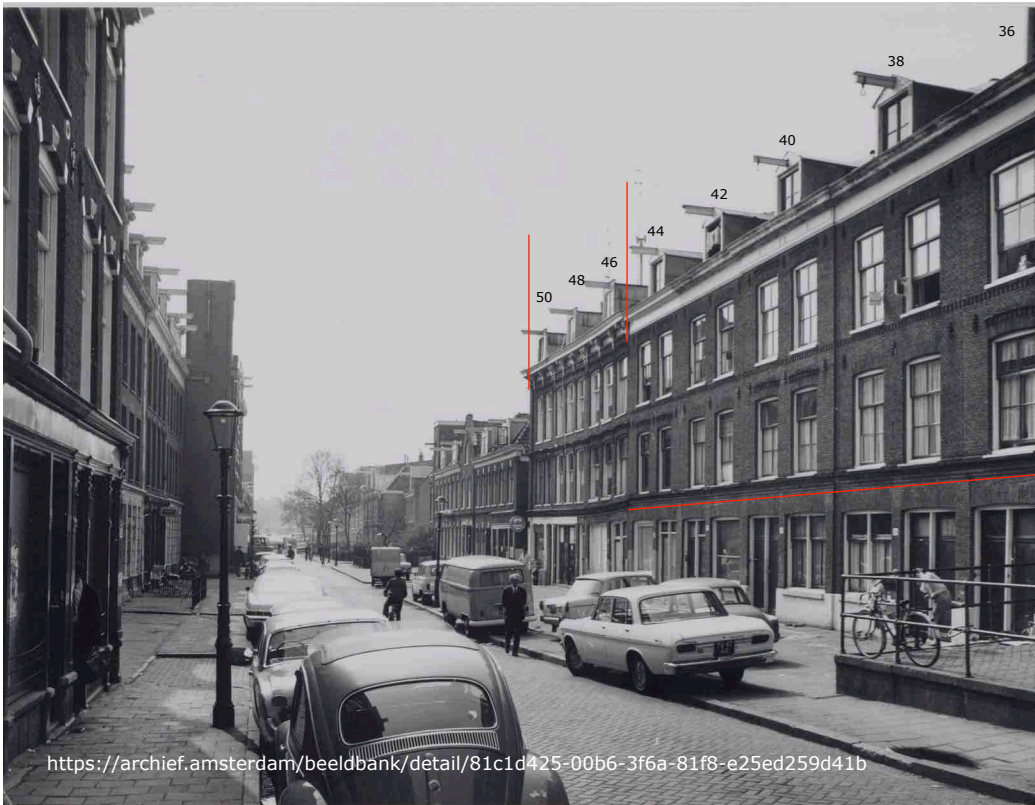
# 1969

Het bouwblok Bellamystraat 36 t/m 44 is gebouwd in ca. 1875 in de Gemeente Nieuwer-Amstel. Het laatste huis, nummer 44, heeft een gemeenschappelijk bouwmuur (gehad) met het eerste huis van het bouwblok Bellamystraat 46-48-50 (zie de bouwtekening). Hieruit valt af te leiden dat 36 t/m 44 net iets ouder zijn en i.i.g. eerder zijn gebouwd. De bovenstaande foto uit 1969 laat zien dat 36 t/m 44 op het oog recht staan, terwijl 46 t/m 52 al zijn verzakt. Een foto uit 1977 laten zien dat 46 t/m 52 voor dat jaar zijn gesloopt.

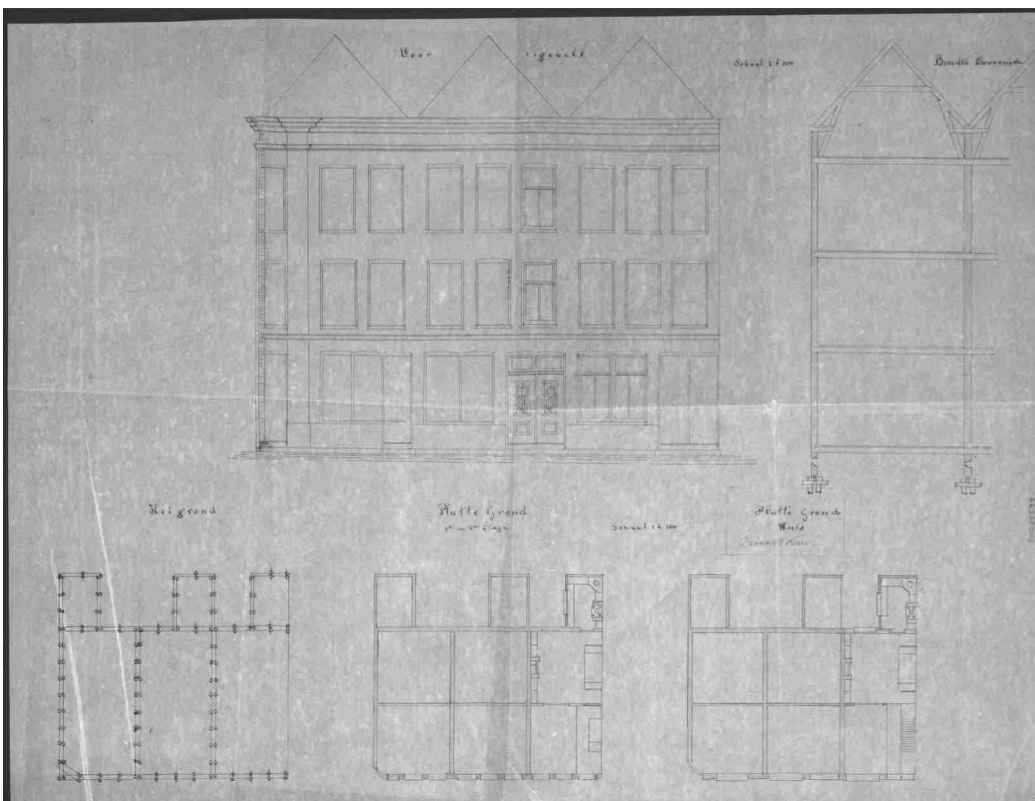
# 1875

Archief van de Gemeente Nieuwer-Amstel: bouw- en woningtoezichtdossiers  
Datering:  
31 mei 1875 t/m 21 juni 1875
