### Algemene informatie

**Datum controle:** 9/24/2020  
**Inspectie bureau:** Boomtotaalzorg  
**Boomsoort:** Ulmus hollandica 'Vegeta'  
**Stamdiameter pi-band:** 36  
**Beleidstatus:**  
**Stadsdeel:** West  
**Wijk:** Houthavens  
**Buurt:** Houthavens West  
**Straatnaam:** Spaarndammerdijk

### Onderzoekresultaten

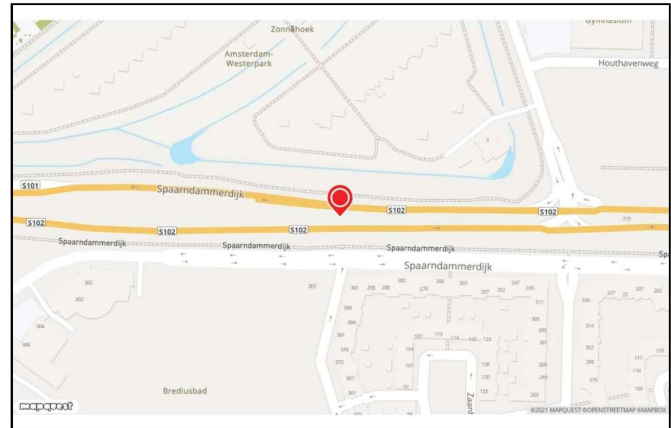
Wortelaanlopen zijn niet zichtbaar.

Maatregel	Locatie	Risico	Urgentie	Gebrek
Trekproef	Maaiveld	Instabiliteit	< 6 maanden	Symptomen ent-/onderstamprobleem

Veiligheids categorie: Risicoboom, wortelaanlopen zijn niet zichtbaar.

Advies: Om met zekerheid uit te sluiten of sprake is van onverenigbaarheid adviseren wij een stabiliteitsonderzoek d.m.v. een trekproef uit te voeren.
